Progetto esecutivo

Opere necessarie alla eliminazione delle lastre di amianto nell'ex sito minerario "EDEM" di Valdicastello

Comune di Pietrasanta

Schedatura degli interventi

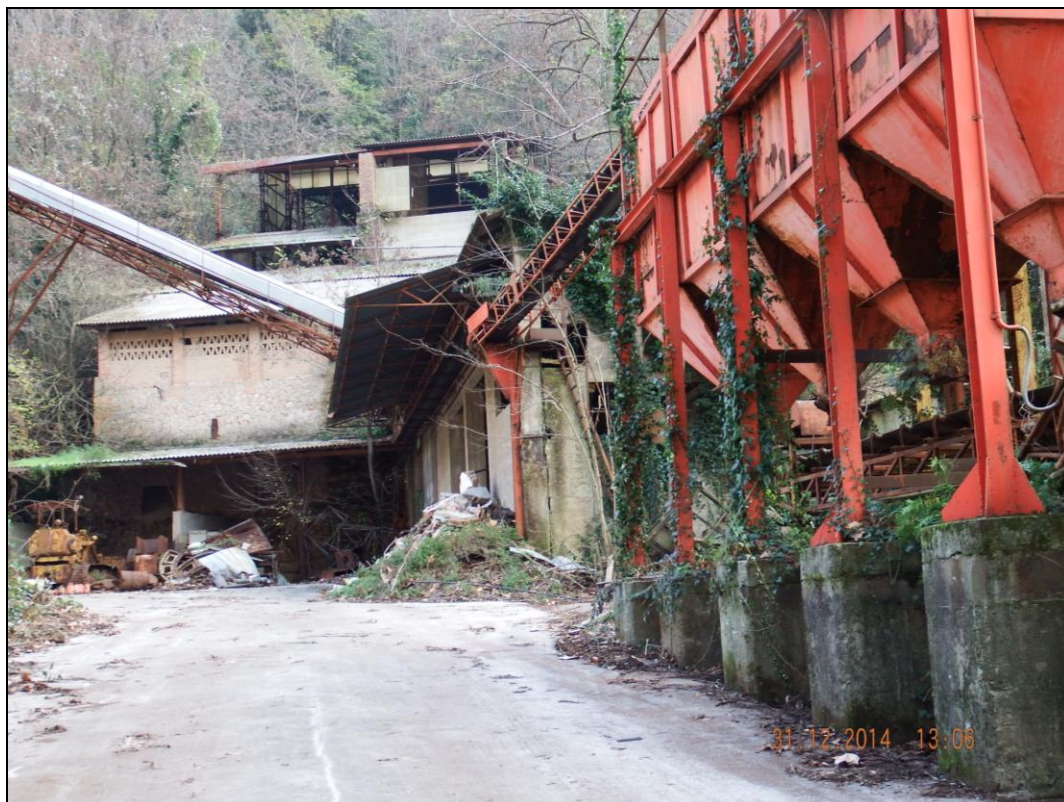
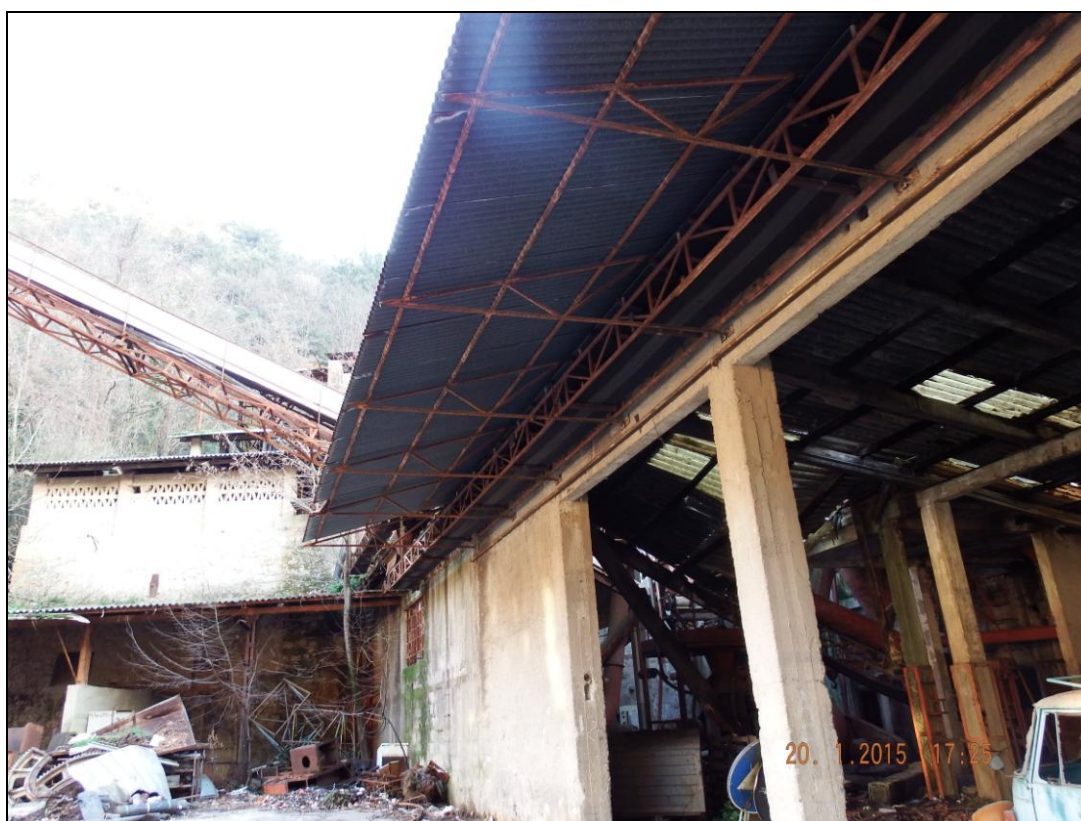
TETTOIA n°11

Copertura a sbalzo in lamiera di acciaio

Serve pulizia preventiva da cumulo di macerie.

Dal basso con trabattelli e piattaforme a pantografo.

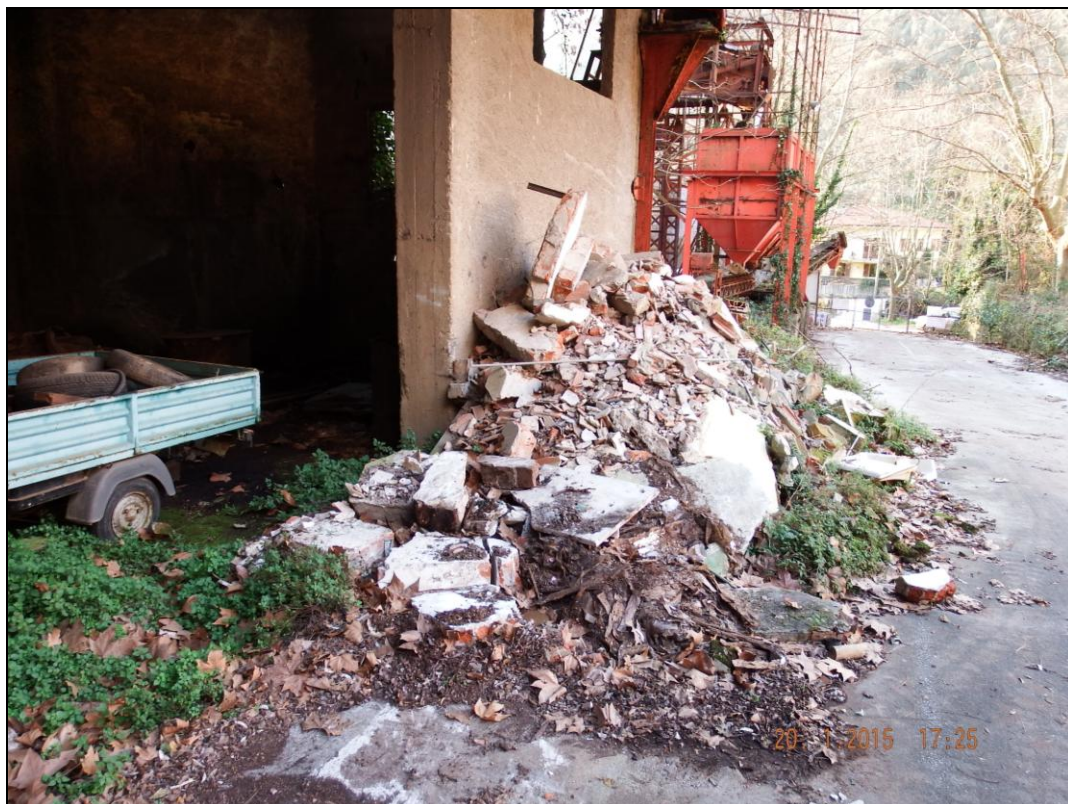
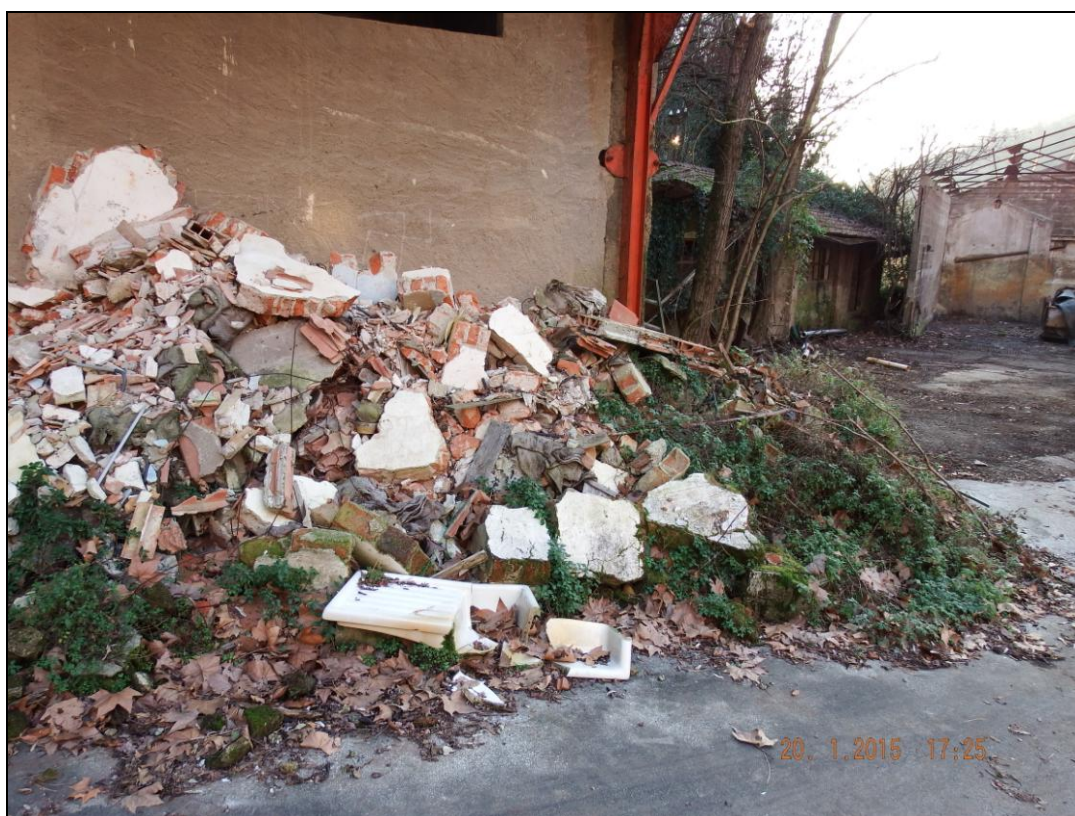
Macerie da rimuovere

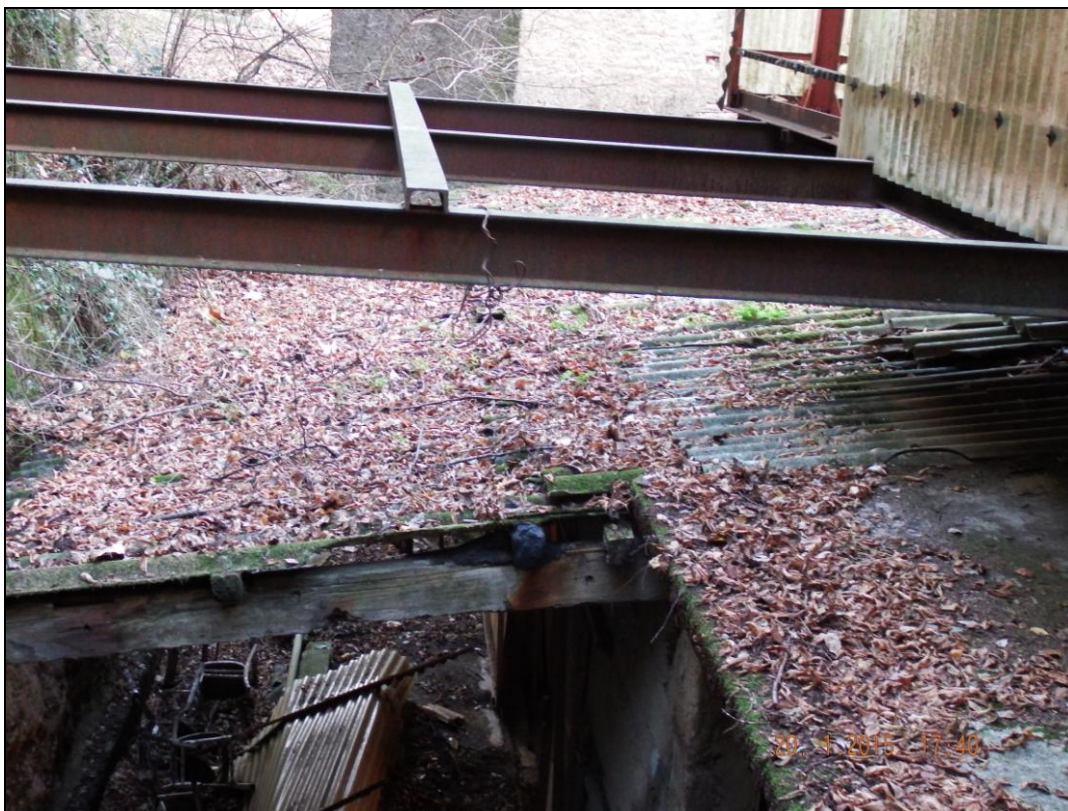
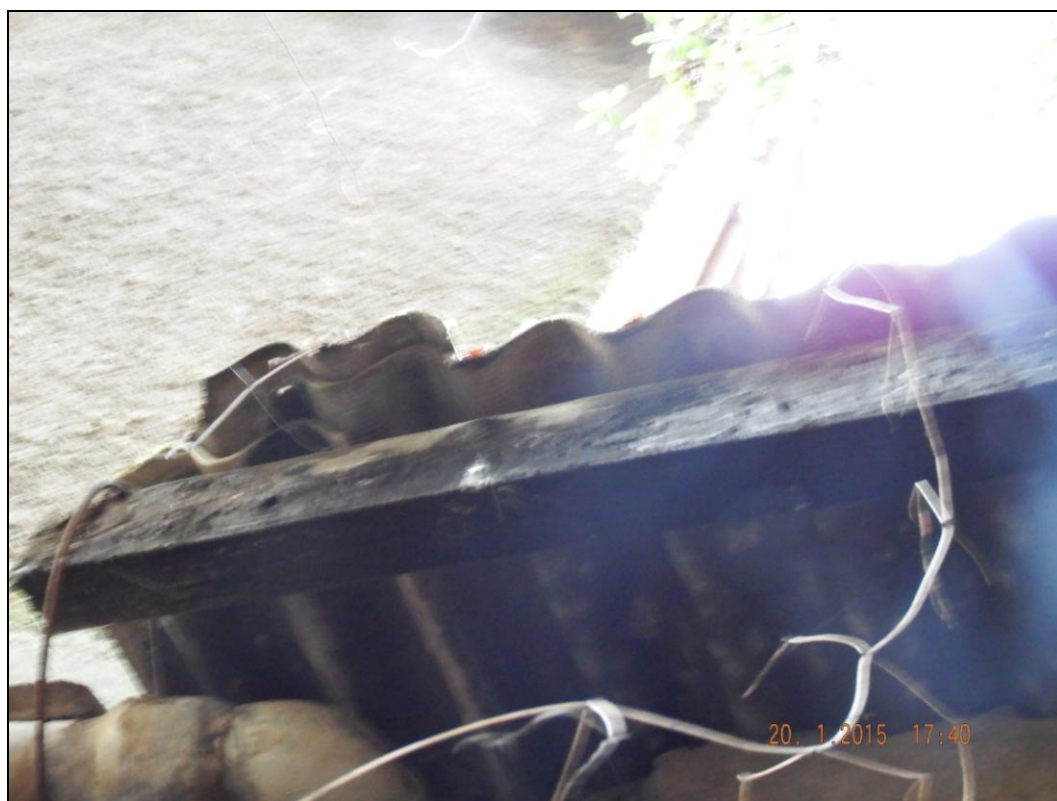
TETTOIA n°17A

Tettoia ad unica falda con lastre di cemento amianto, normale stato di conservazione, lastre integre, struttura della copertura in legno a sbalzo dall'edificio.

Quantità modesta di materiali accumulati a terra, presenza di molto fogliame al di sopra.

Da sotto con piano di lavoro realizzato su caprette o tubi e giunti

Rimozione della struttura di copertura in legno.

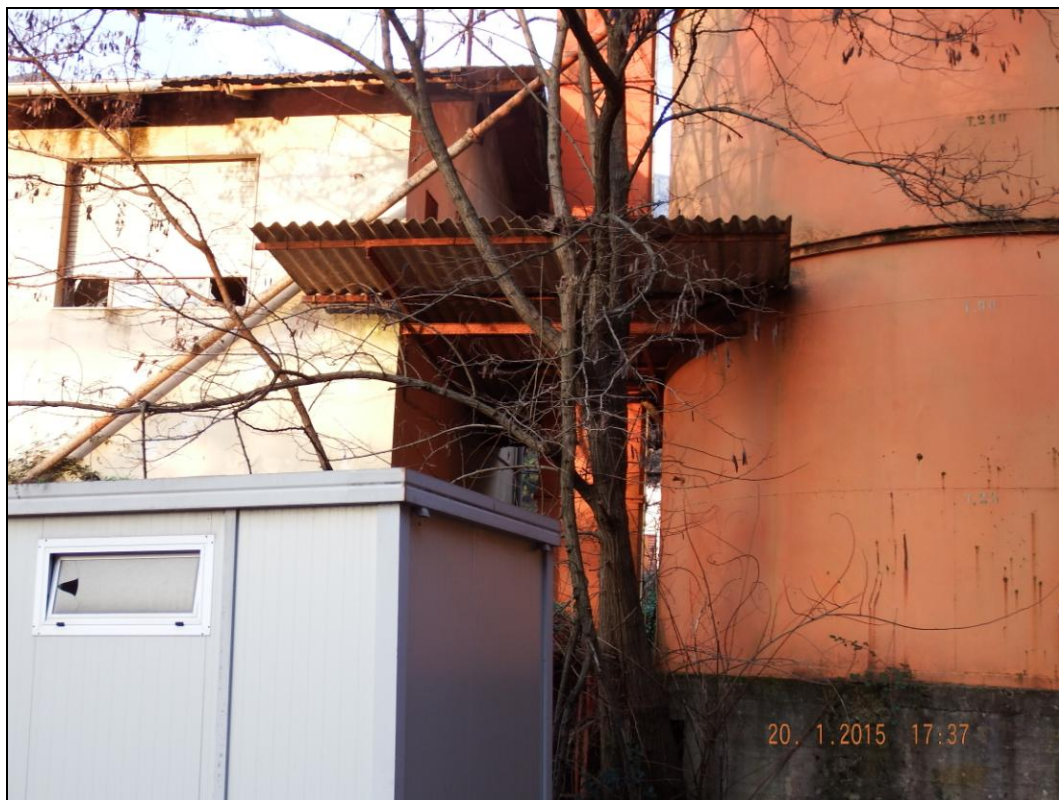
TETTOIA n°21A

Copertura ad unica falda con lastre di cemento amianto in normale stato di conservazione, struttura di copertura leggera in acciaio.

Modeste quantità di materiale a terra di facile rimozione, serve potatura o taglio di albero per facilitare la rimozione.

Da sotto con trabattello o piattaforma a pantografo

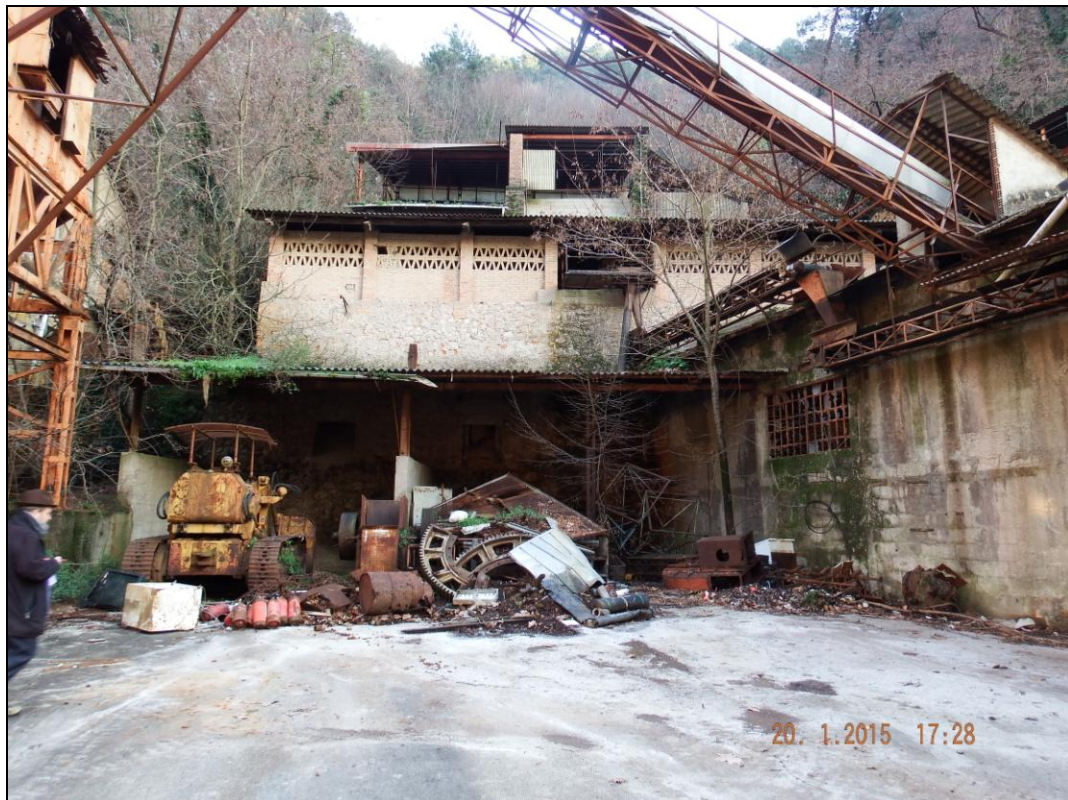
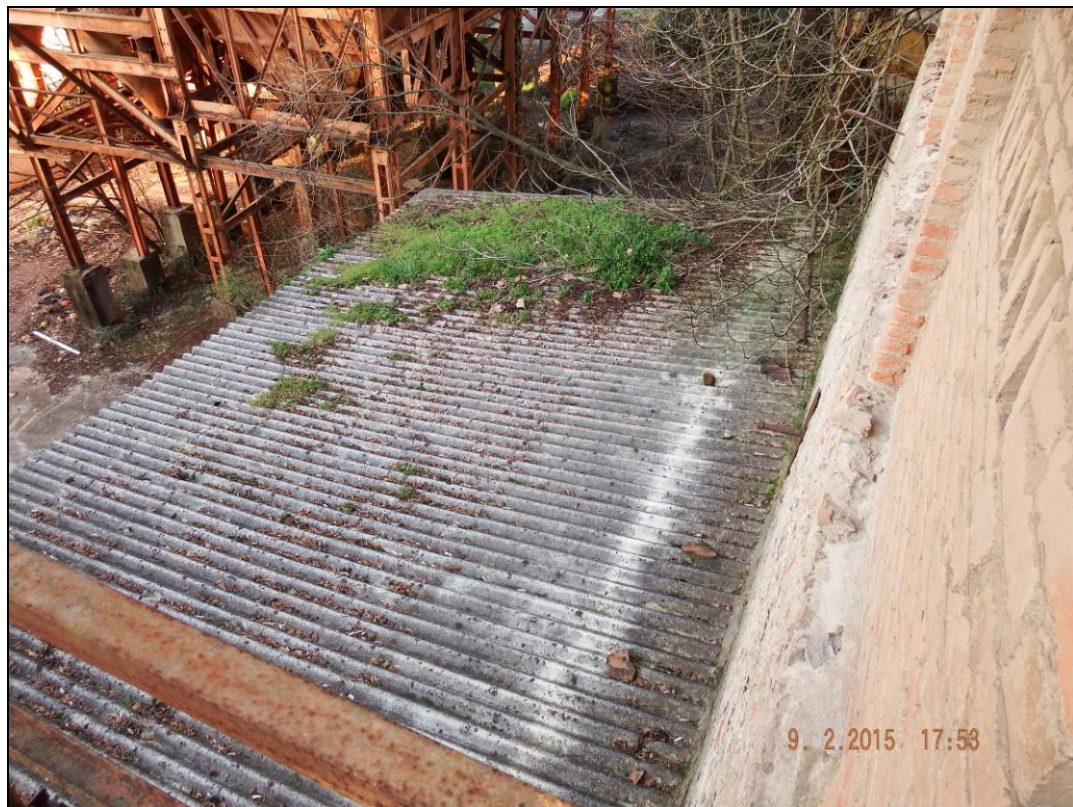
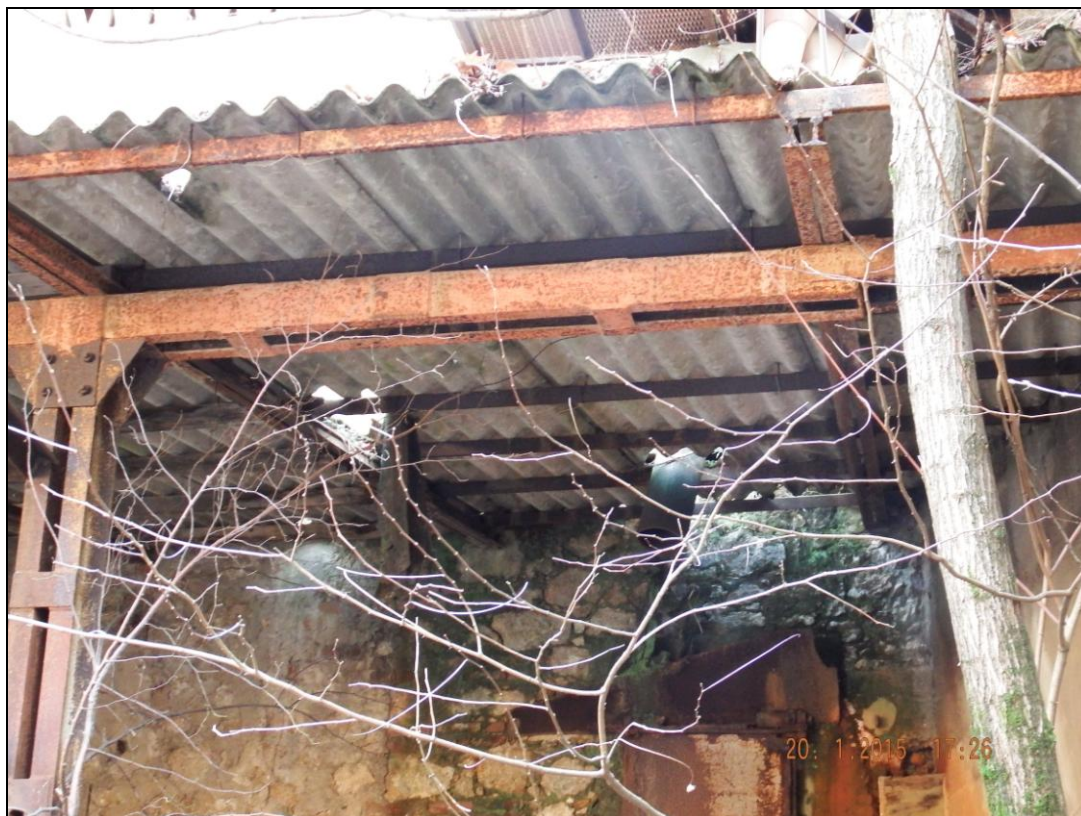
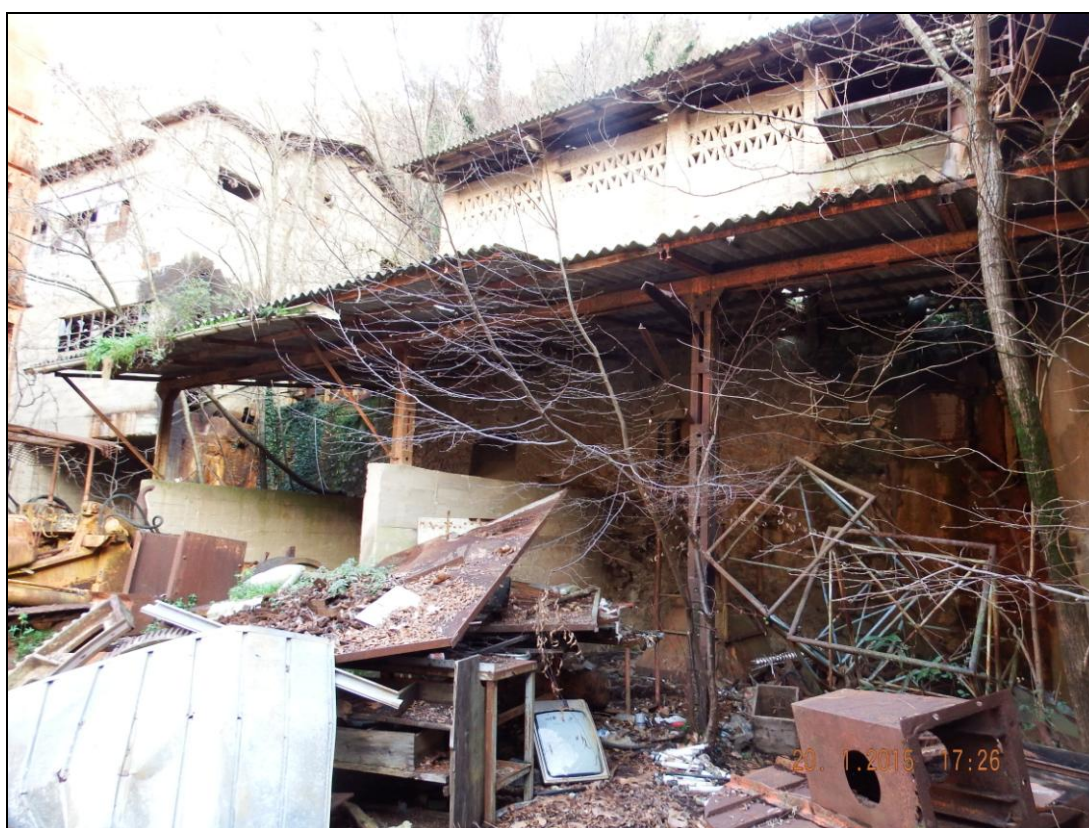
Edificio “Box semilavorato” n°22

Copertura ad unica falda con lastre di cemento amianto in mediocre stato di conservazione con alcune parti crollate, struttura della copertura in acciaio, struttura portante in acciaio e muri in C.A.

Quasi completamente ingombro da un mezzo pesante e materiale vario da rimuovere. Presenza di alberetti ed arbusti da tagliare per facilitare l'accesso. Presenza di canale metallica e necessità di rimuovere fogliame al di sopra.

Da sotto con trabattello o piattaforma a pantografo

Rimozione della struttura di copertura in legno.

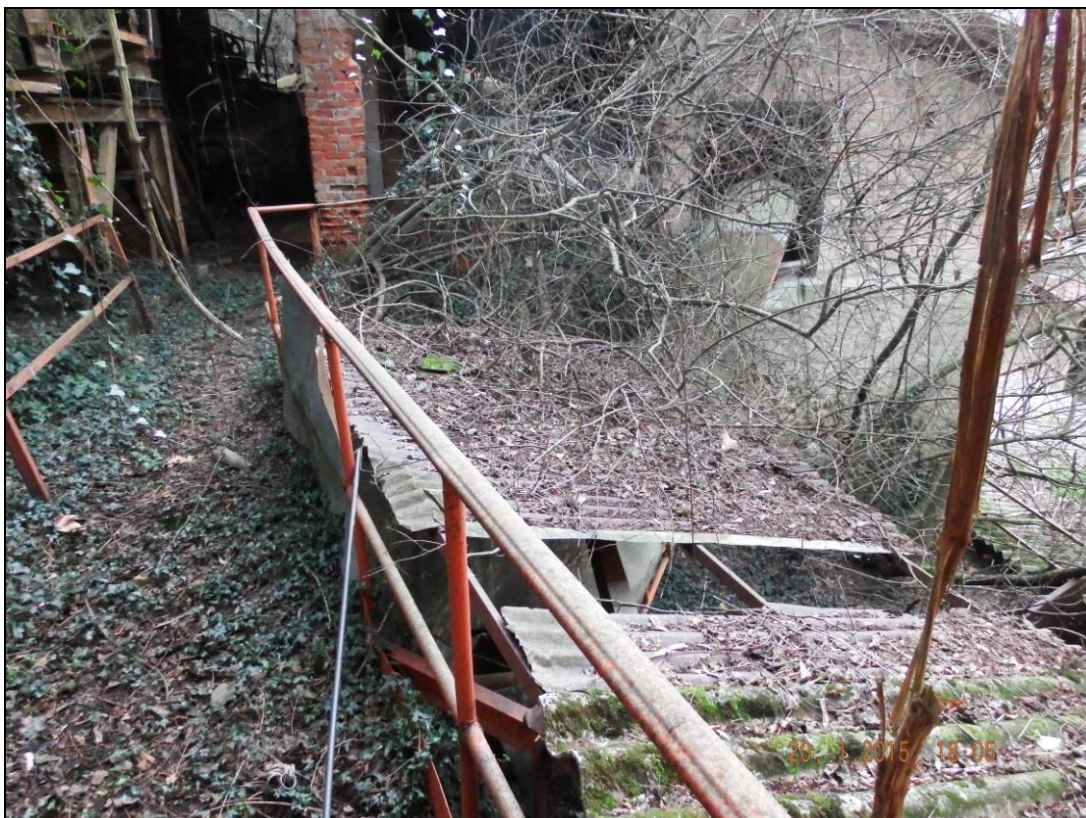
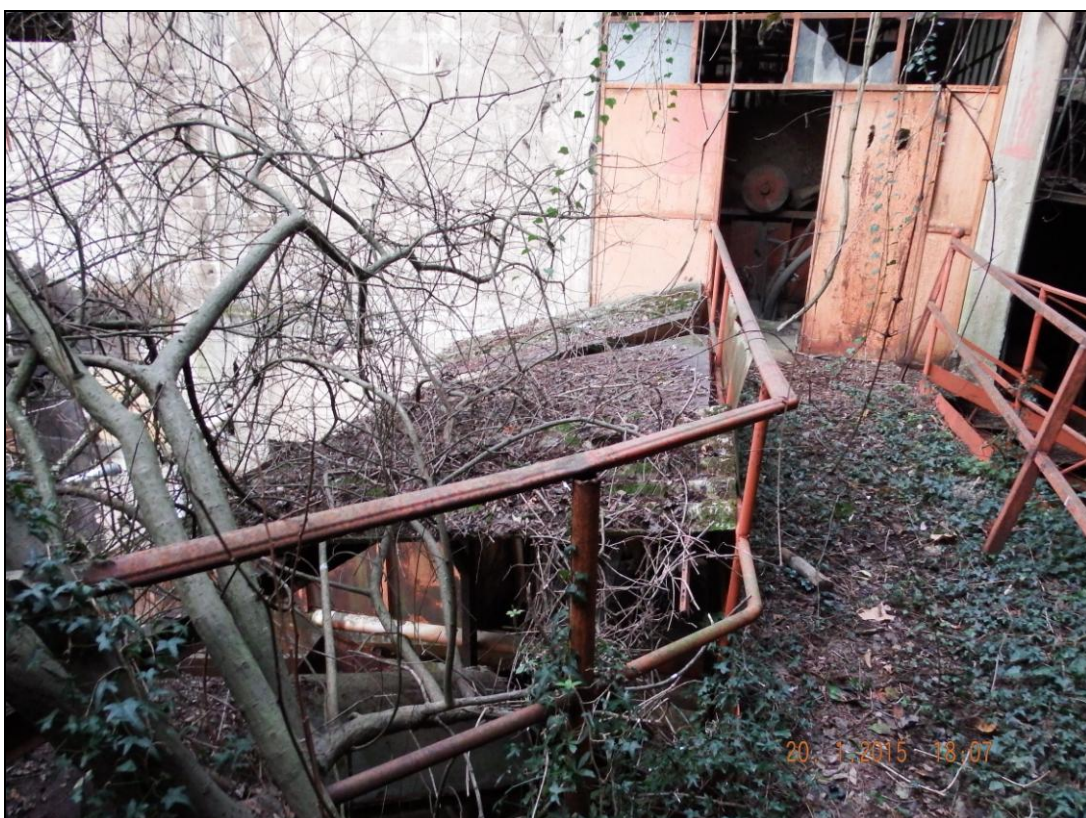
TETTOIA n°22A

Piccola tettoia in due parti ad unica falda, mediocre stato di conservazione, struttura di copertura leggera in acciaio.

Terreno sottostante ingombro con macchinari fissi da conservare. Serve pulizia preventiva da arbusti e fogliame depositato sulla copertura.

Da sotto con piano di lavoro realizzato su caprette o tubi e giunti.

Rimozione ponticello in acciaio e realizzazione parapetti o chiusure ove necessario.

Lavaggio approfondito dei macchinari esistenti a terra per l'eliminazione di eventuali fibre volatili.

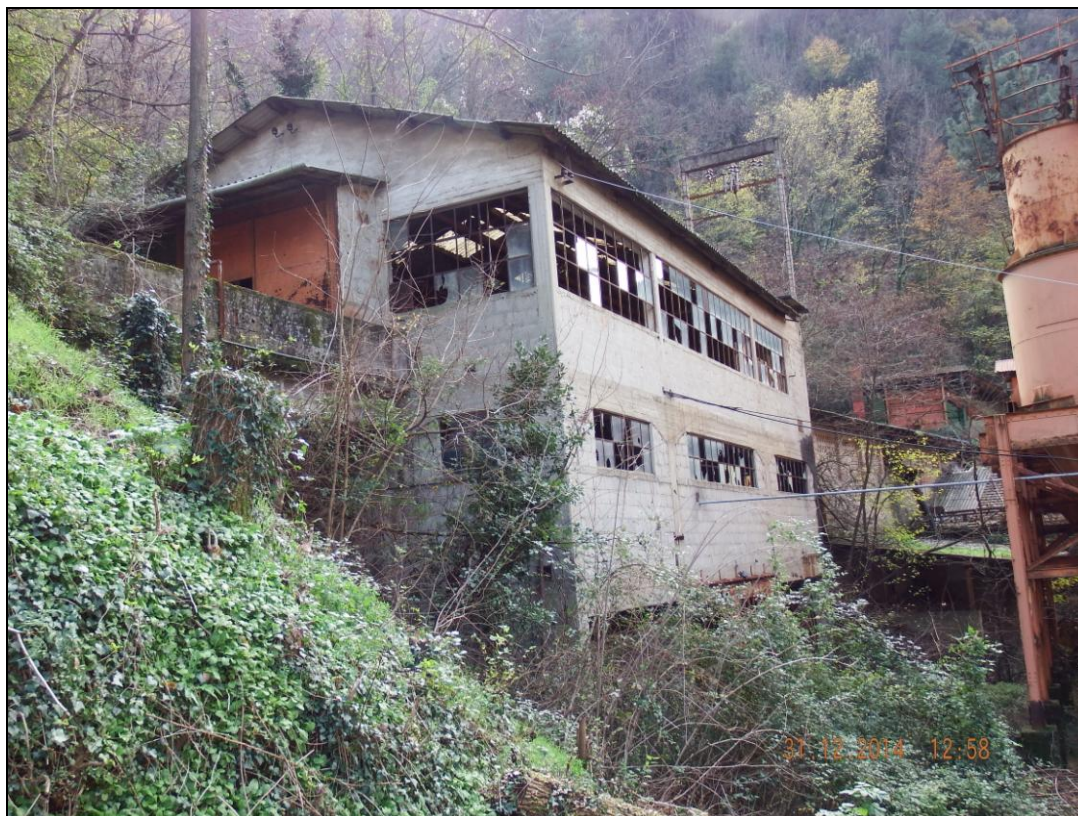
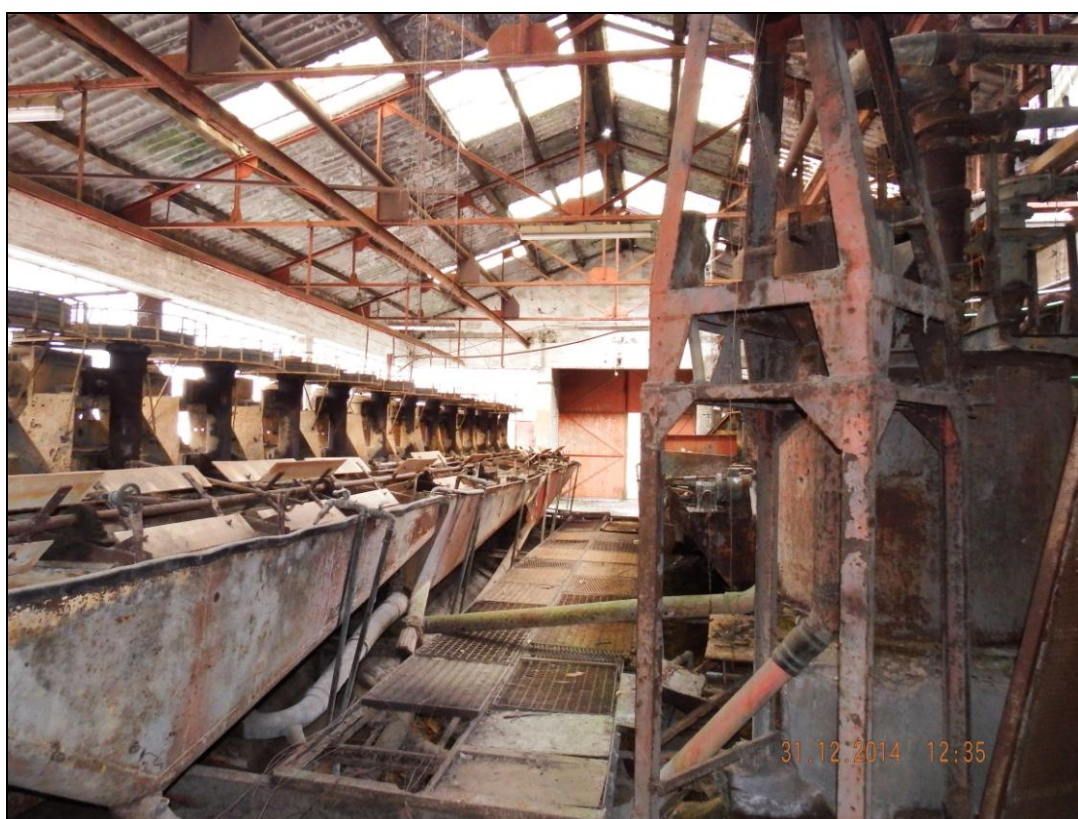
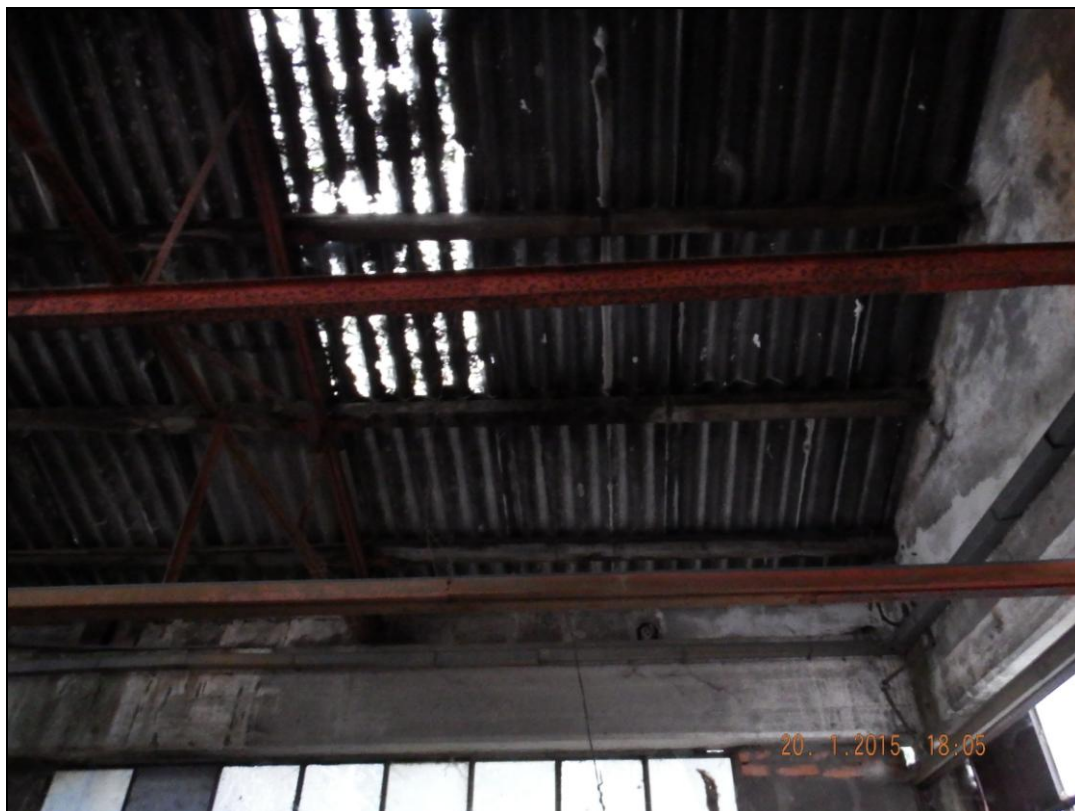
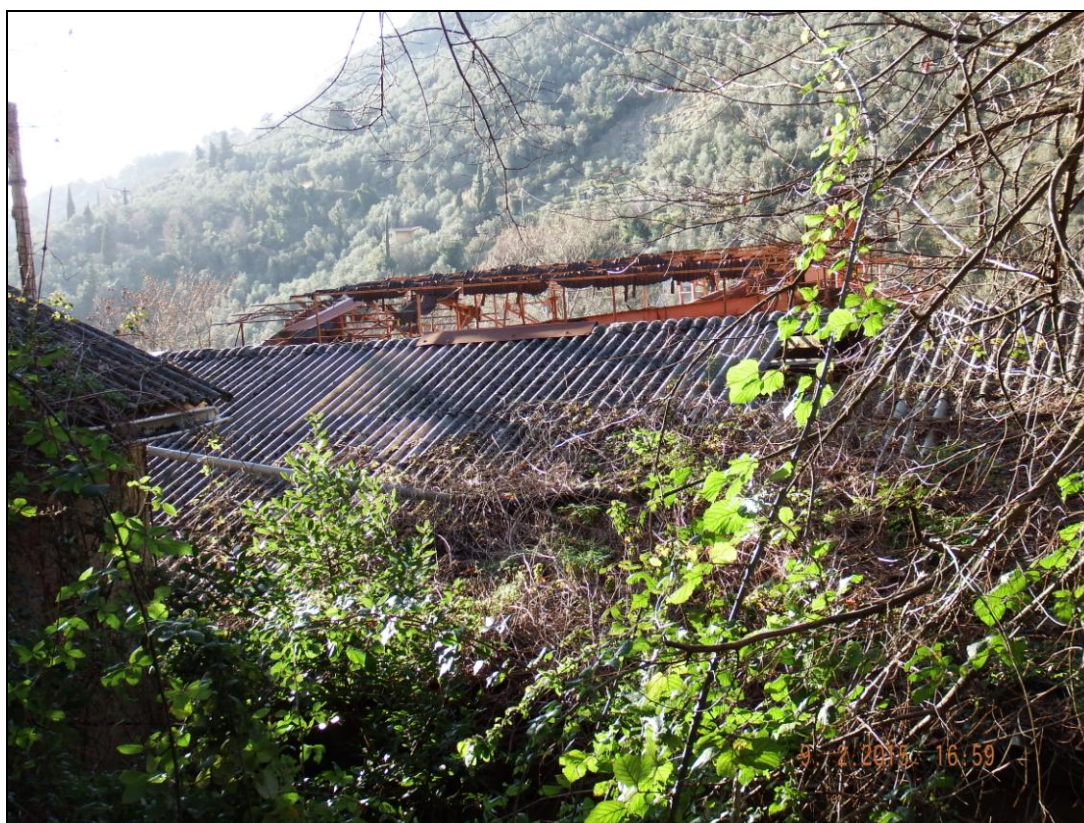
Edificio “Locale flottazione” n°23

Copertura a doppia falda con lastre di cemento amianto ed alcune parti in plexiglas ondulado, medio stato di conservazione, struttura della copertura in acciaio con arcarecci in legno, struttura portante in calcestruzzo armato.

Piano di calpestio ingombro con macchinari fissi da conservare. Serve pulizia preventiva da arbusti e fogliame depositato sulla copertura.

Da sotto con piano di lavoro realizzato con tubi e giunti a livelli sfalzati.

Deve essere messo in sicurezza preventivamente il piano di calpestio ove sono presenti i macchinari fissi per evitare possibilità di cadute nel vuoto. Rimozione ponticello in acciaio e realizzazione parapetti o chiusure ove necessario. Demolizione del portale in calcestruzzo sopra la cabina elettrica d'angolo.

Rimozione della struttura di copertura in legno. Lavaggio approfondito dei macchinari esistenti a terra per l'eliminazione di eventuali fibre volatili.

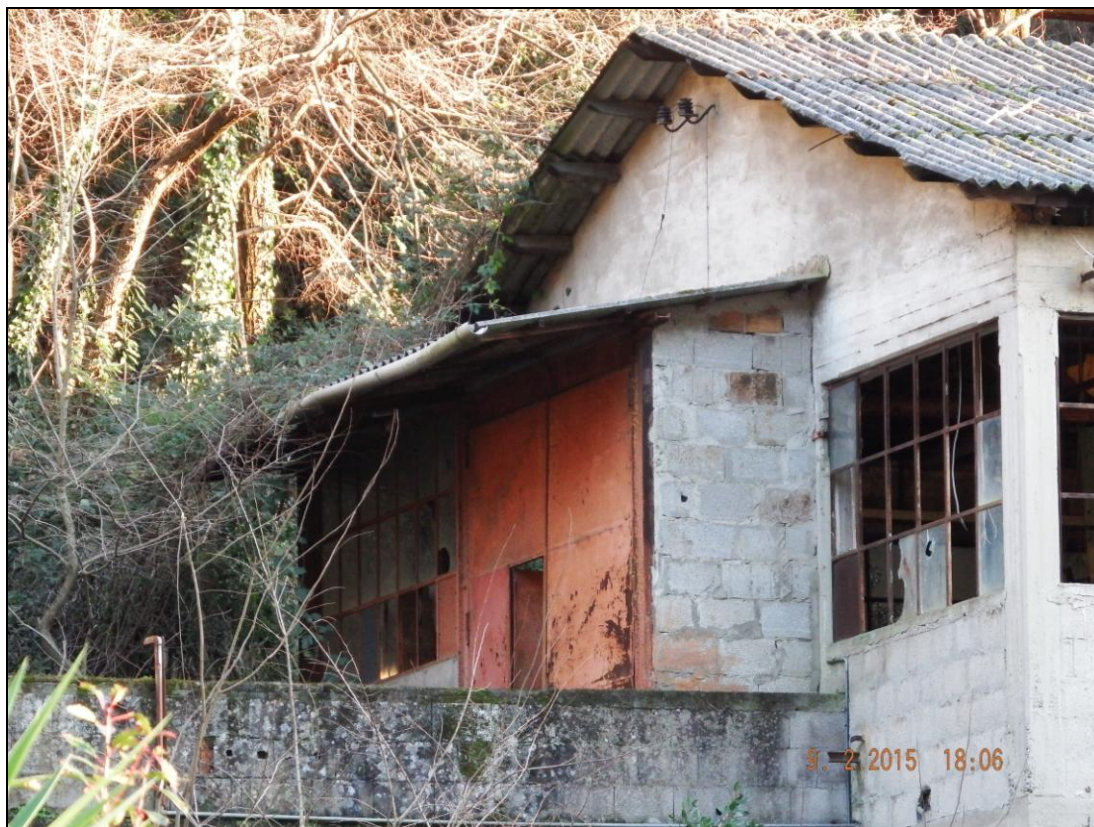
Tettoia “locale flottazione” n°23A

Copertura ad unica falda con lastre di cemento amianto in normale stato di conservazione, struttura della copertura in acciaio e legno, struttura portante in muratura e calcestruzzo armato.

Piano di calpestio sgombro. Serve pulizia preventiva da arbusti e fogliame depositato sulla copertura.

Da sotto con trabattello o piattaforma a pantografo.

Rimozione della struttura di copertura in legno.

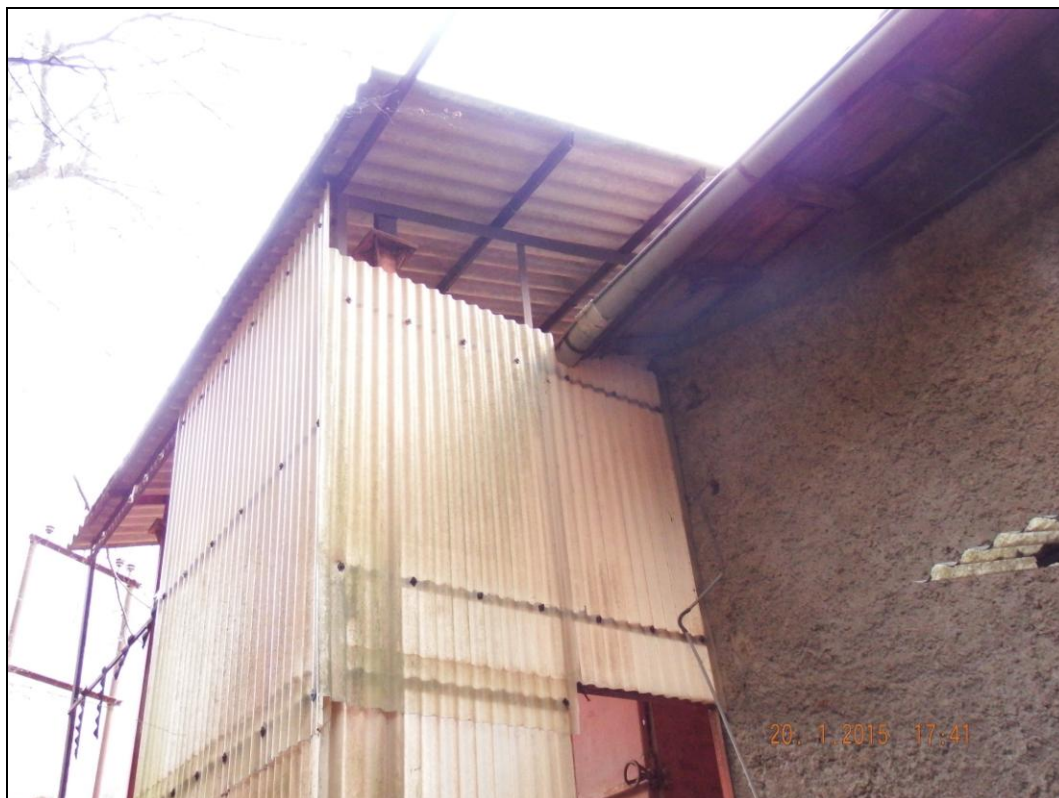
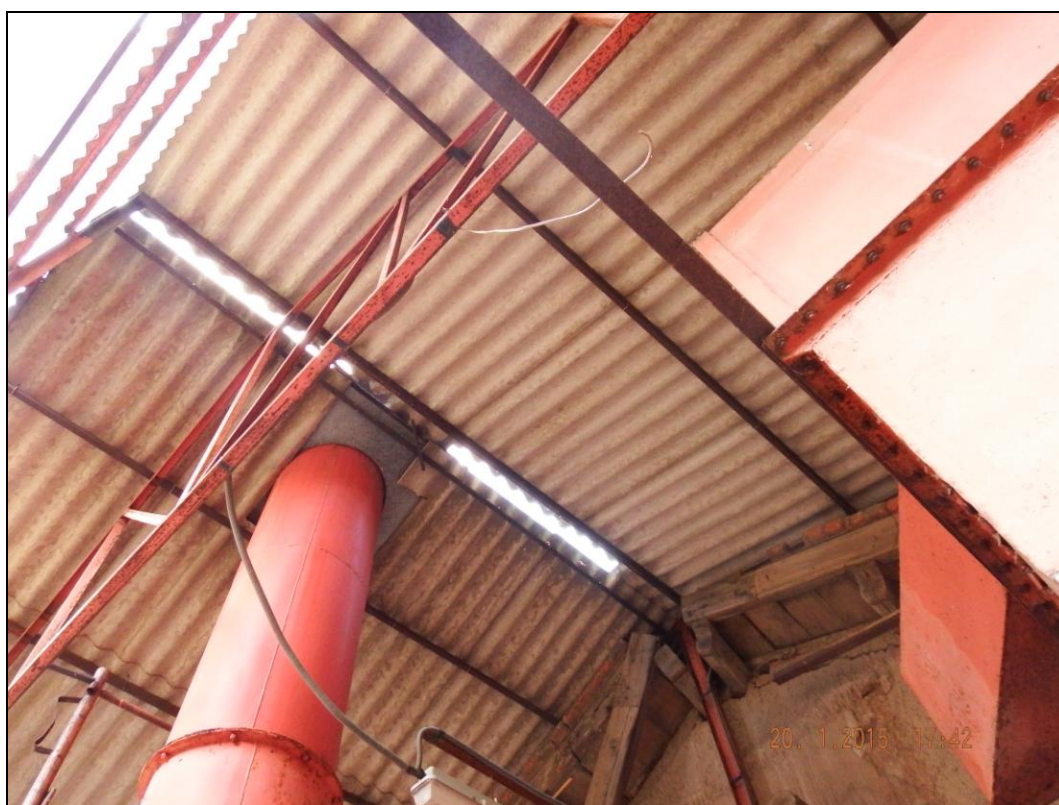
Tettoia “sopra vano quadri” n°25A

Copertura a doppia falda con lastre di cemento amianto e tamponamenti laterali in plexiglas ondulado, buono stato di conservazione, struttura di copertura leggera in acciaio, struttura portante in acciaio.

Piano di calpestio ingombro con macchinari fissi da conservare. Serve smontaggio preventivo di tamponamenti in plexiglas ondulado.

Piano di lavoro su struttura in tubi e giunti.

Lavaggio approfondito dei macchinari esistenti a terra per l'eliminazione di eventuali fibre volatili.

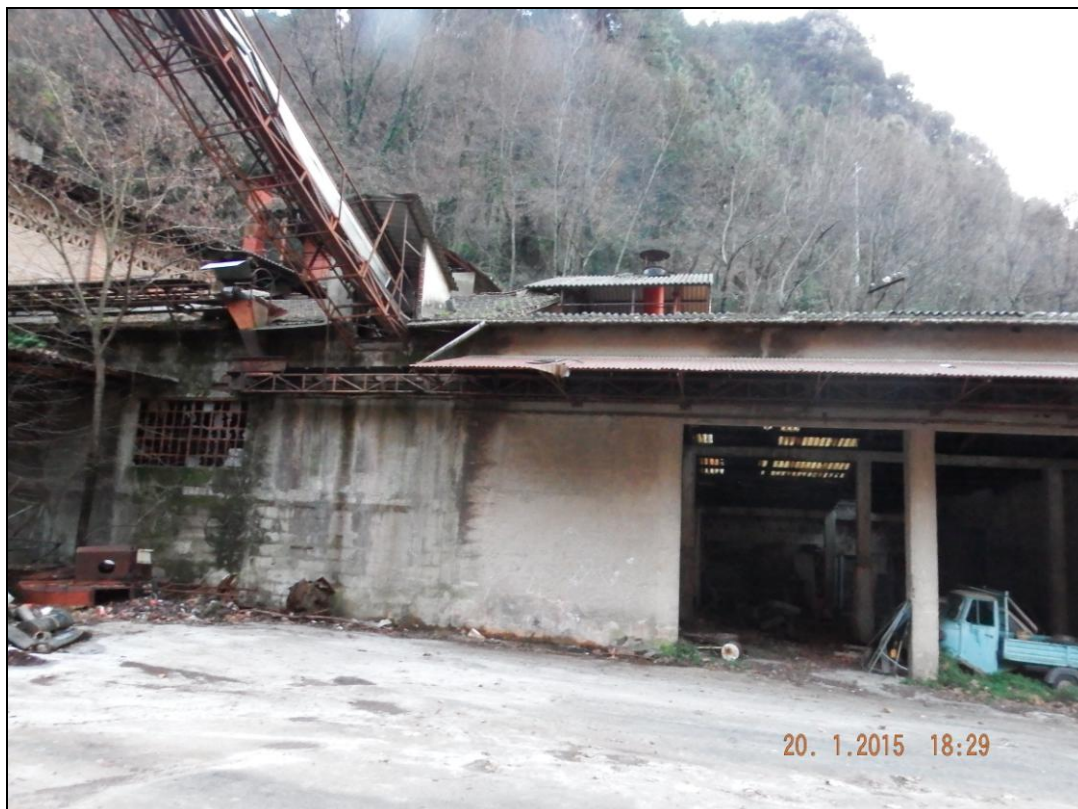
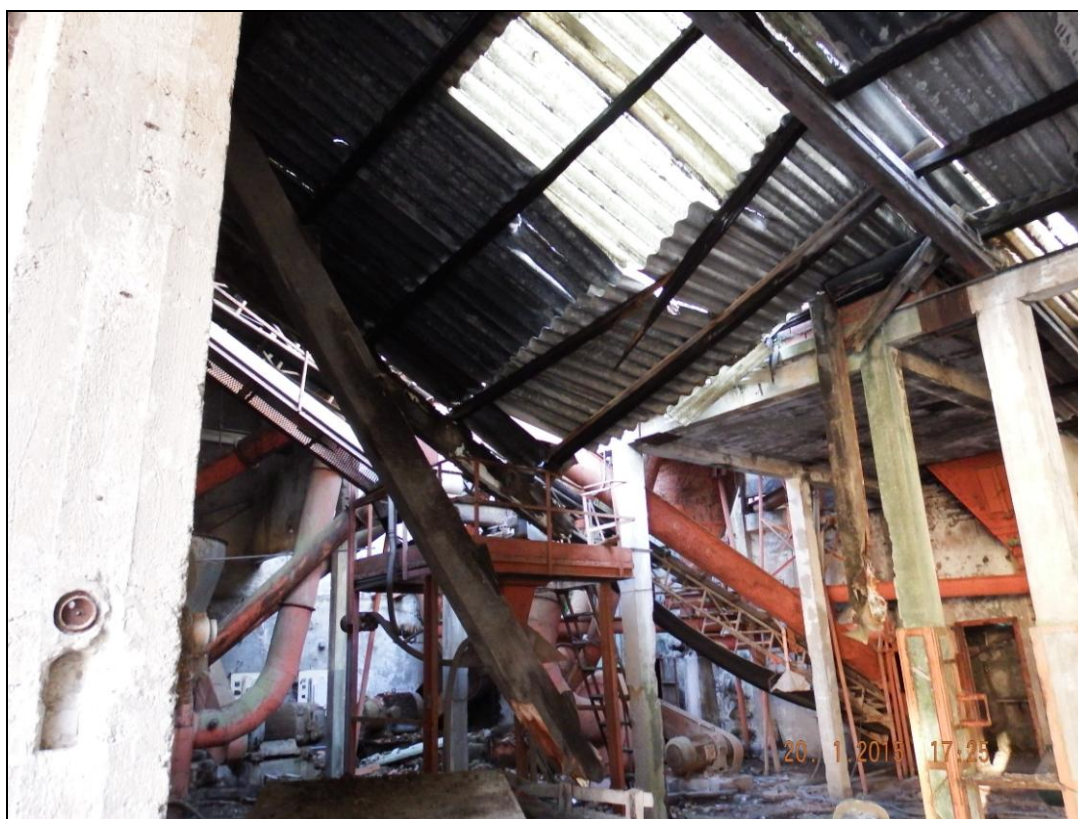
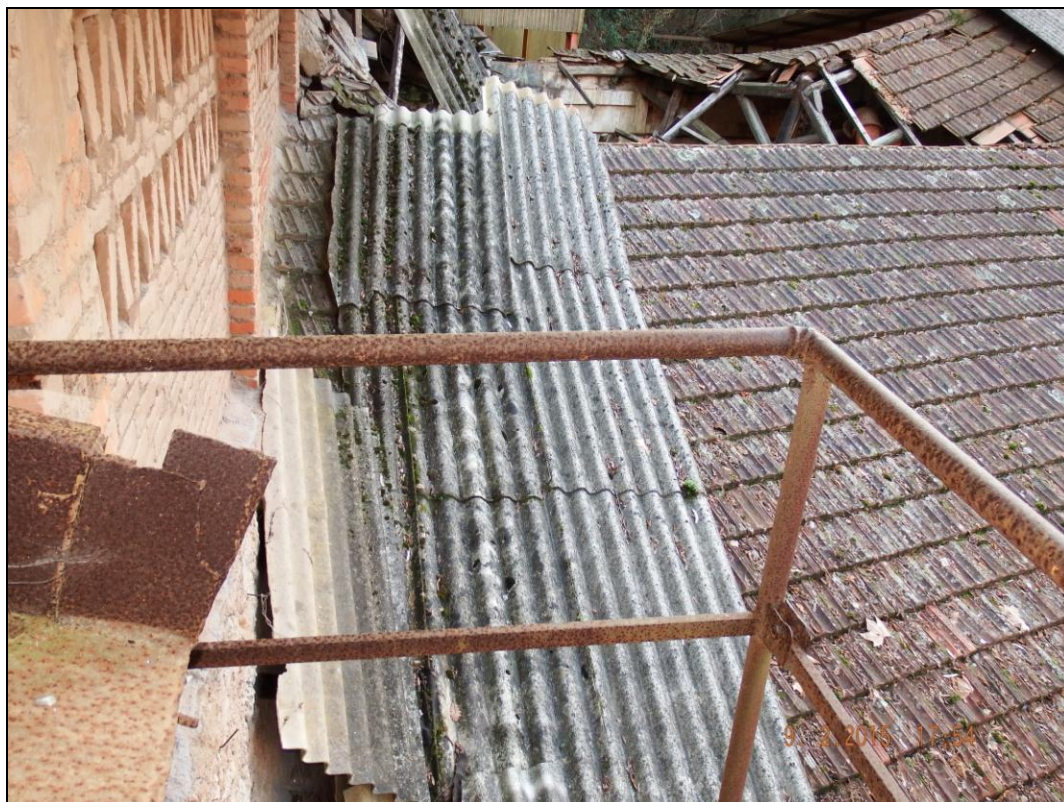
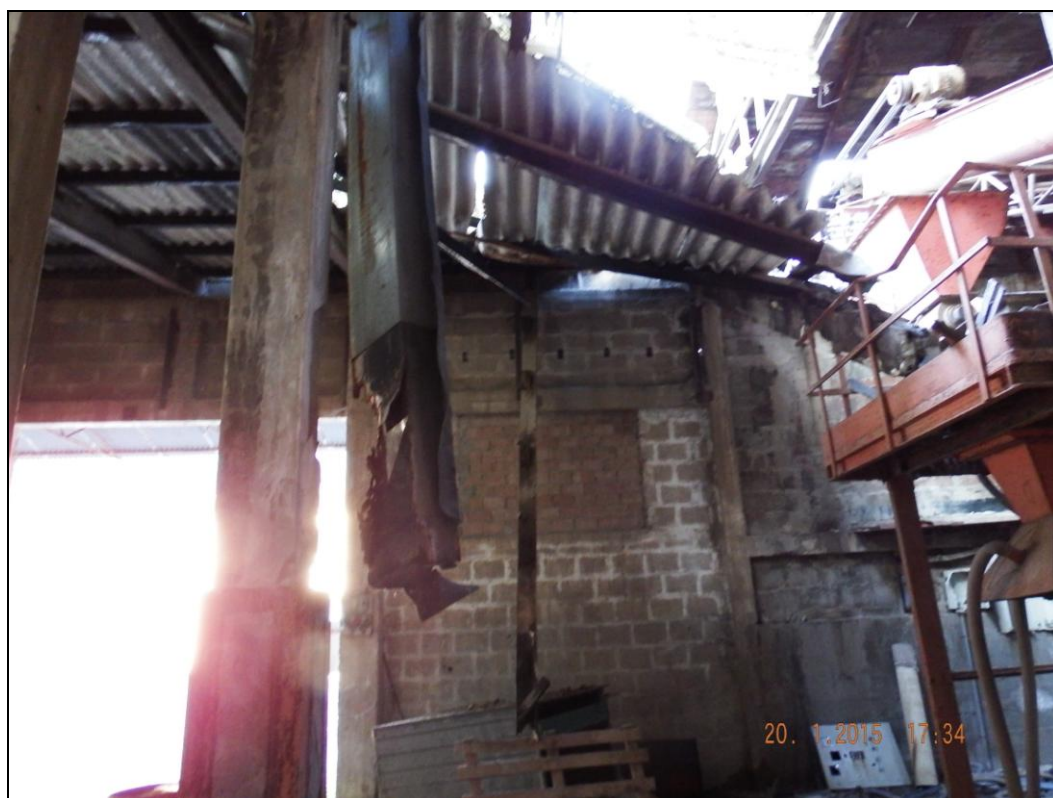
Edificio “locale PM5 PM5 zona mulini” n°28

Descrizione dell'edificio:	Copertura a doppia falda parzialmente crollata con manto in tegole di laterizio ed alcune zone con lastre di cemento amianto, pessimo stato di conservazione, struttura della copertura in legno, struttura portante in calcestruzzo armato.
Sistema di smontaggio ipotizzato:	Da sopra con piattaforma aerea demolendo a mano le parti pericolanti e procedendo poi alla raccolta a terra dei materiali da smaltire.
Interventi e situazione a terra:	Piano di calpestio ingombro con macchinari fissi da conservare. Serve pulizia preventiva da arbusti e fogliame depositato sulla copertura.
Interventi locali:	
Sistemazioni finali:	Rimozione della struttura di copertura in legno. Lavaggio approfondito dei macchinari esistenti a terra per l'eliminazione di eventuali fibre volatili.
