Progetto esecutivo

Opere necessarie alla eliminazione delle lastre di amianto nell'ex sito minerario "EDEM" di Valdicastello

Comune di Pietrasanta

Schedatura degli interventi

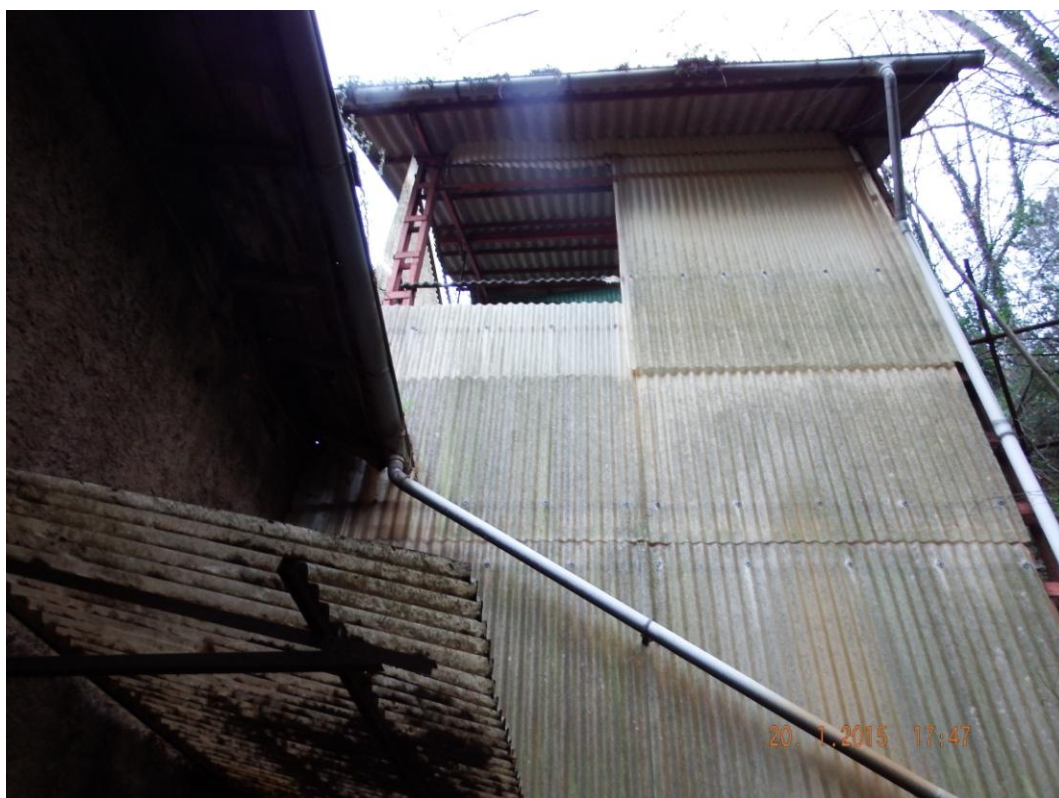
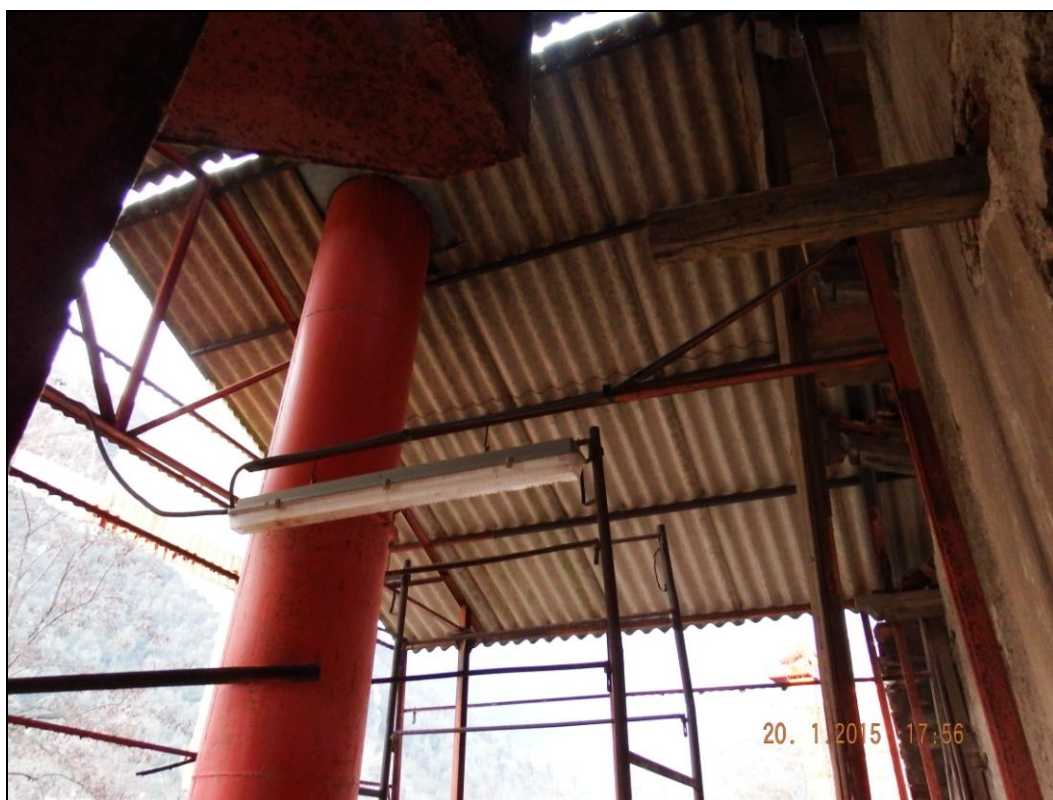
Tettoia n°28A

Copertura a doppia falda con lastre di cemento amianto e tamponamenti laterali in plexiglas ondulato, buono stato di conservazione, struttura di copertura leggera in acciaio, struttura portante in acciaio.

Piano di calpestio ingombro con macchinari fissi da conservare.

Da sotto (edif 17) con piattaforma aerea rimuovendo preventivamente il tamponamento in plexiglas ondulato e la struttura leggera in acciaio.

Lavaggio approfondito dei macchinari esistenti a terra per l'eliminazione di eventuali fibre volatili.

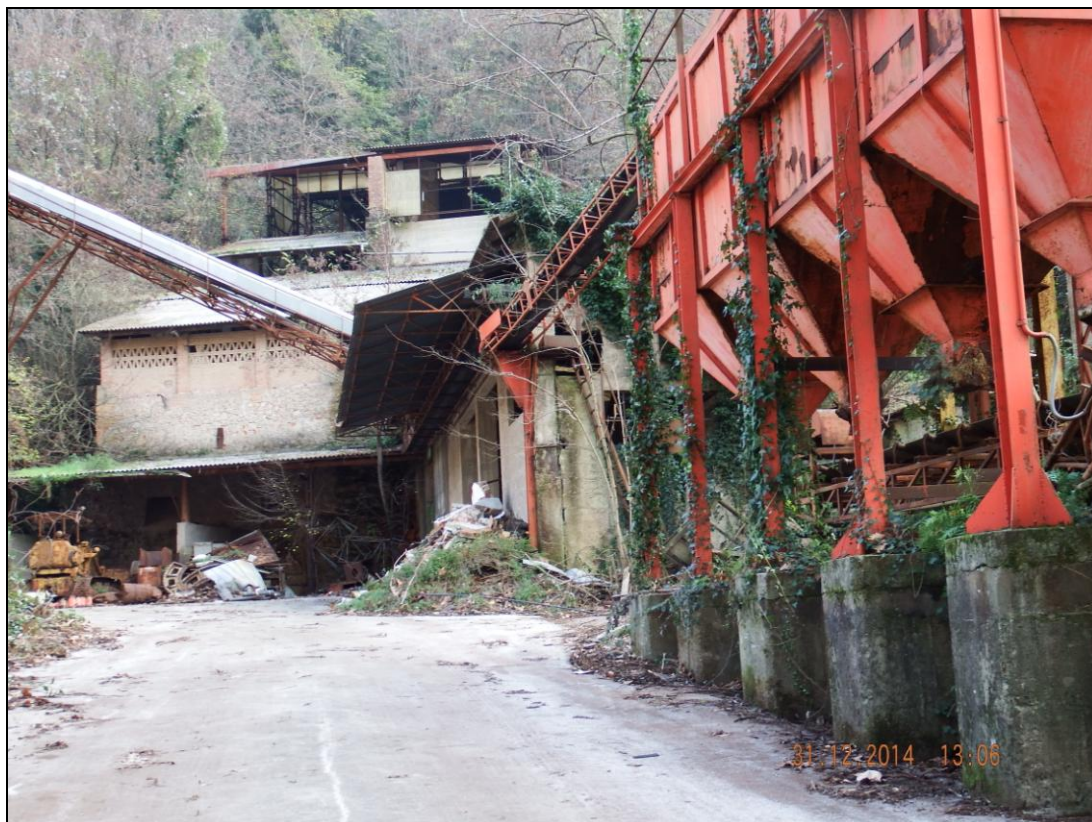
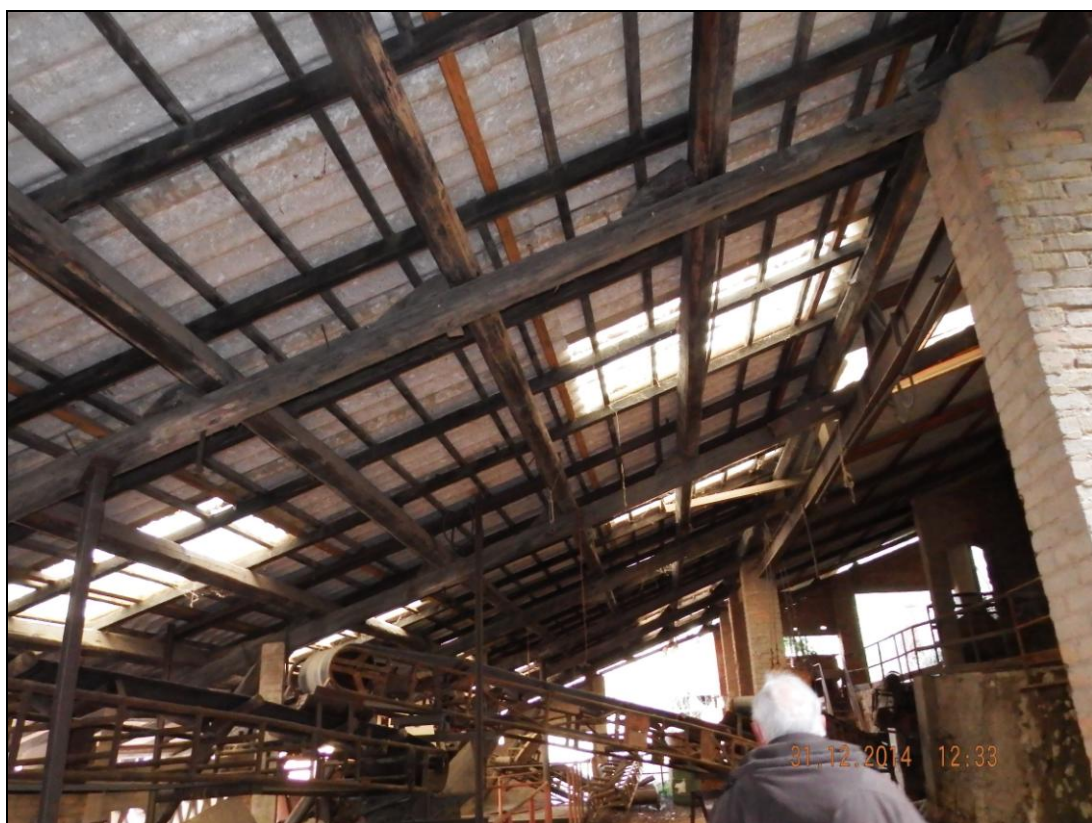
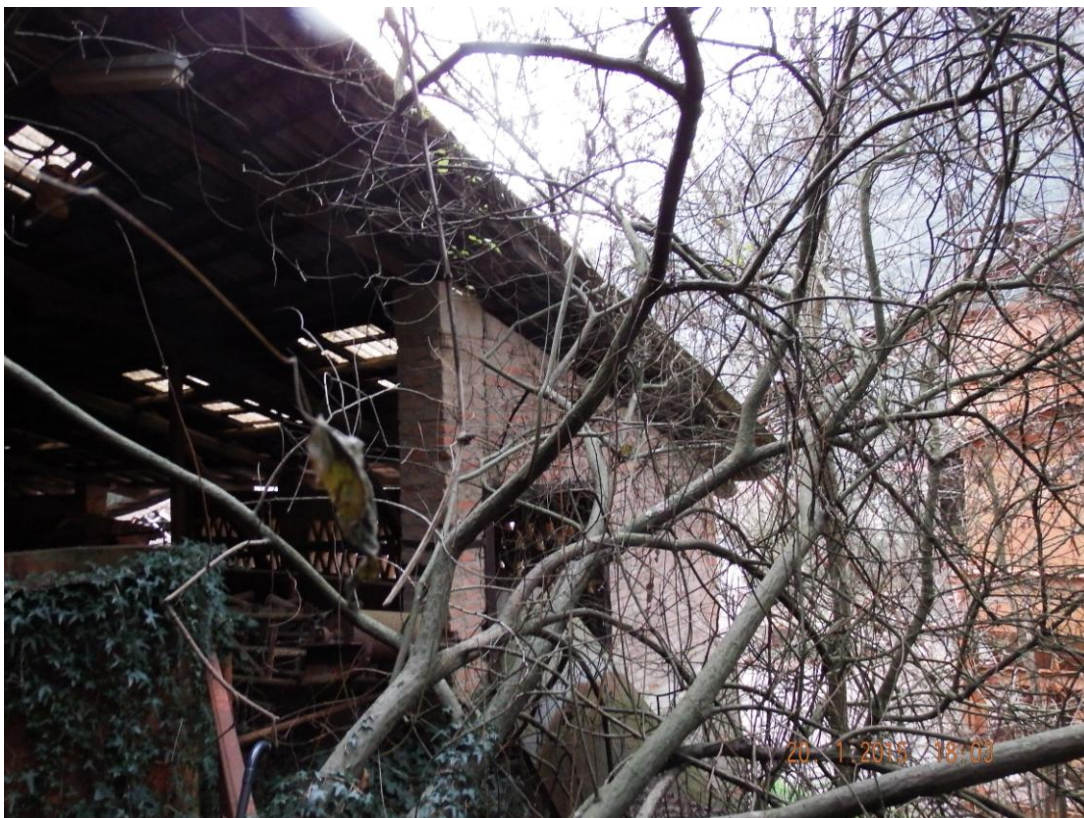
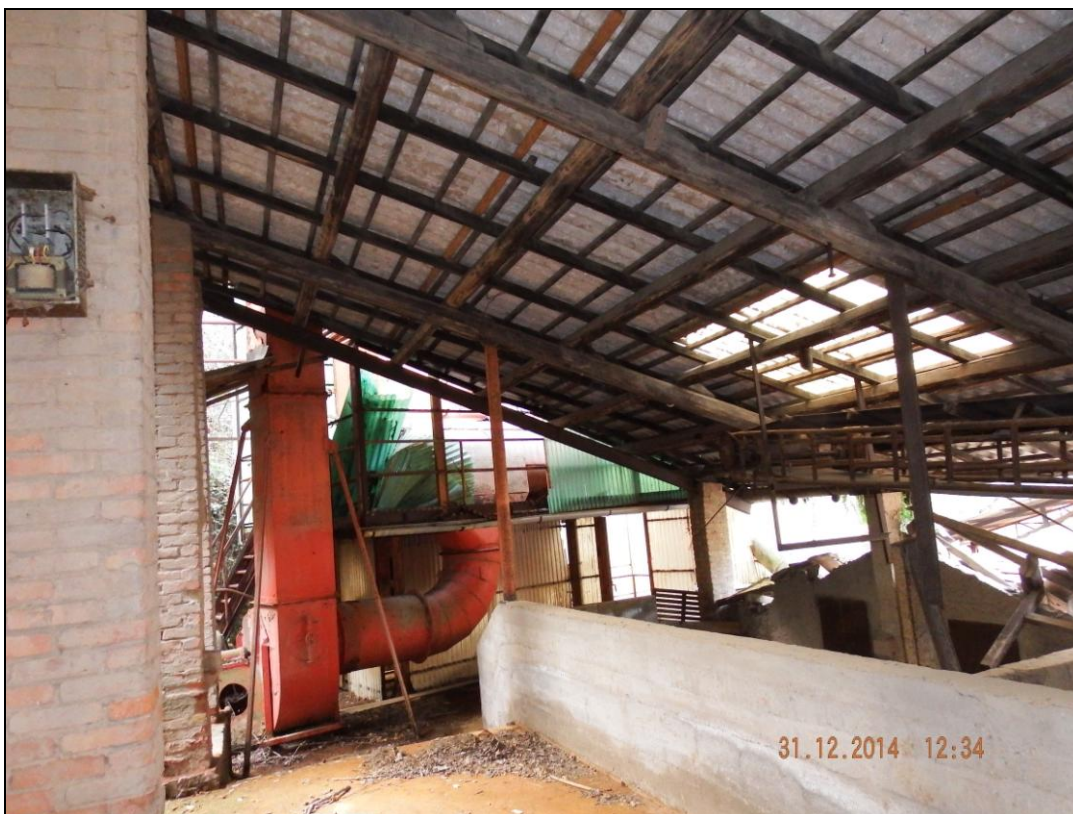
Edificio “locale tramogge” n°29

Copertura ad una falda con lastre di cemento amianto che si sbriciolano ed alcune parti in plexiglas ondulato, medio stato di conservazione. Struttura della copertura in legno su quattro livelli con arcarecci molto fitti, struttura portante muratura con colonne in mattoni pieni.

Piano di calpestio parzialmente ingombro con macchinari fissi da conservare e parzialmente sgombro.

Da sotto con piano di lavoro realizzato con tubi e giunti nella parte delle tramogge, con trabattello o piattaforma a pantografo nelle altre zone

Deve essere messo in sicurezza preventivamente il piano di calpestio ove sono presenti i macchinari fissi per evitare possibilità di cadute nel vuoto. Lavaggio approfondito dei macchinari esistenti a terra per l'eliminazione di eventuali fibre volatili.

Rimozione della struttura di copertura in legno.

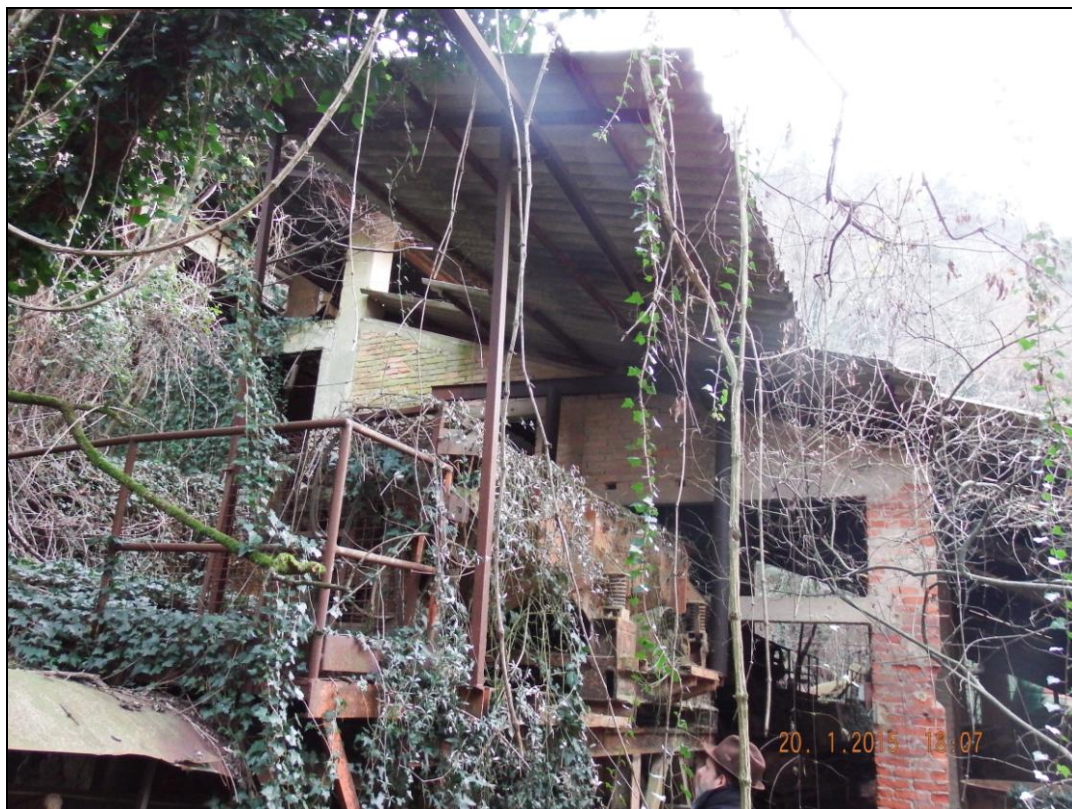
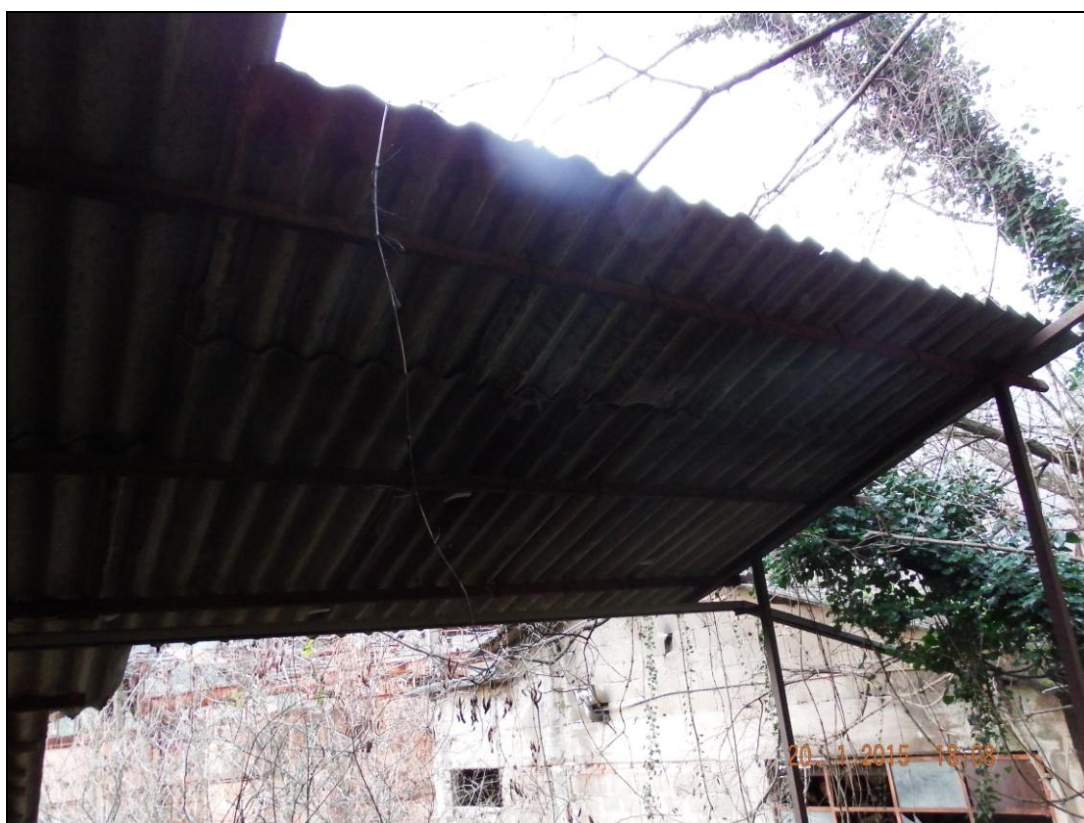
Tettoia n°29A

Piccola tettoia ad unica falda, medio stato di conservazione, struttura di copertura leggera in acciaio, struttura sottostante in acciaio.

Terreno sottostante ingombro con macchinari fissi da conservare. Serve pulizia preventiva da arbusti e fogliame depositato sulla copertura.

Da sotto con piano di lavoro realizzato su caprette o tubi e giunti.

Lavaggio approfondito dei macchinari esistenti a terra per l'eliminazione di eventuali fibre volatili.

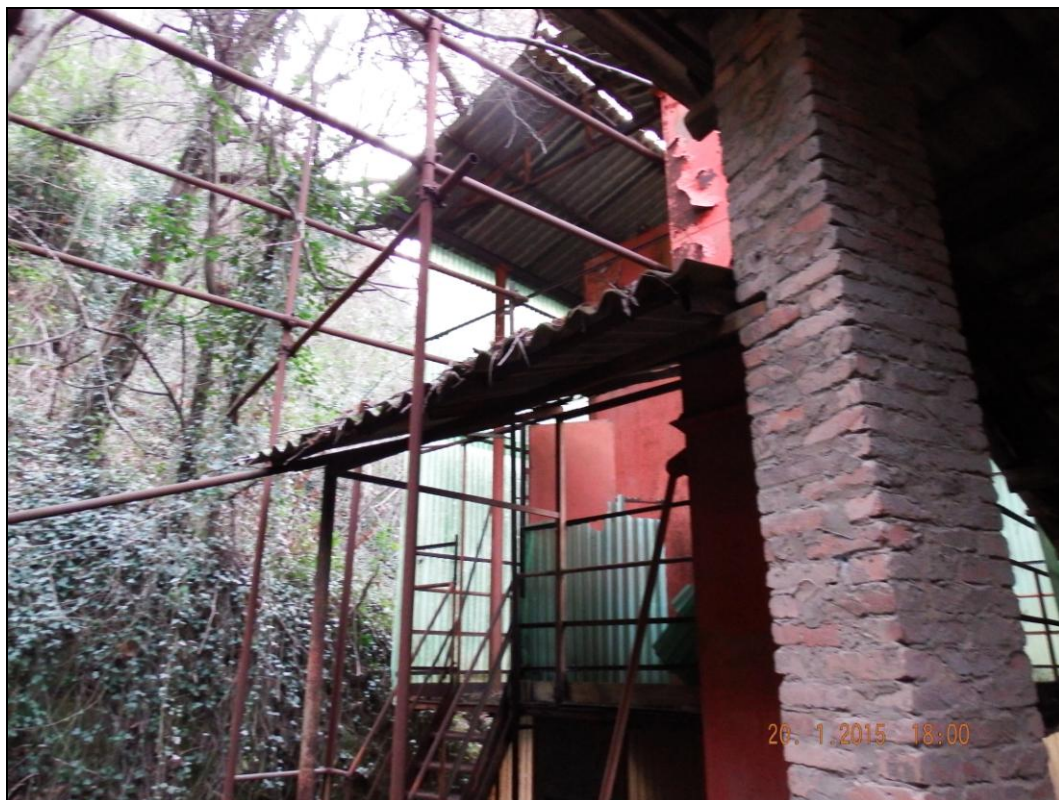
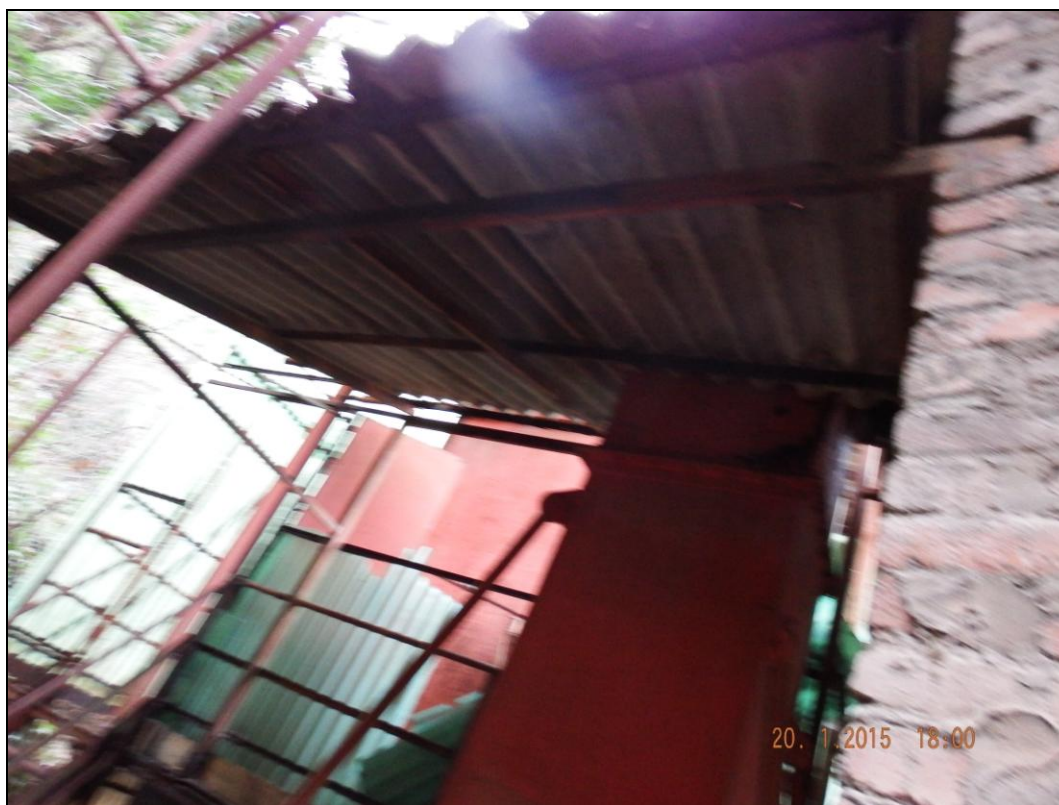
Tettoia “zona filtro barite” n°30

Piccola tettoia ad unica falda, medio stato di conservazione, struttura di copertura leggera in acciaio, struttura sottostante in acciaio.

Terreno sottostante ingombro con macchinari fissi da conservare.

Da sotto con piano di lavoro realizzato su caprette o tubi e giunti.

Lavaggio approfondito dei macchinari esistenti a terra per l'eliminazione di eventuali fibre volatili.

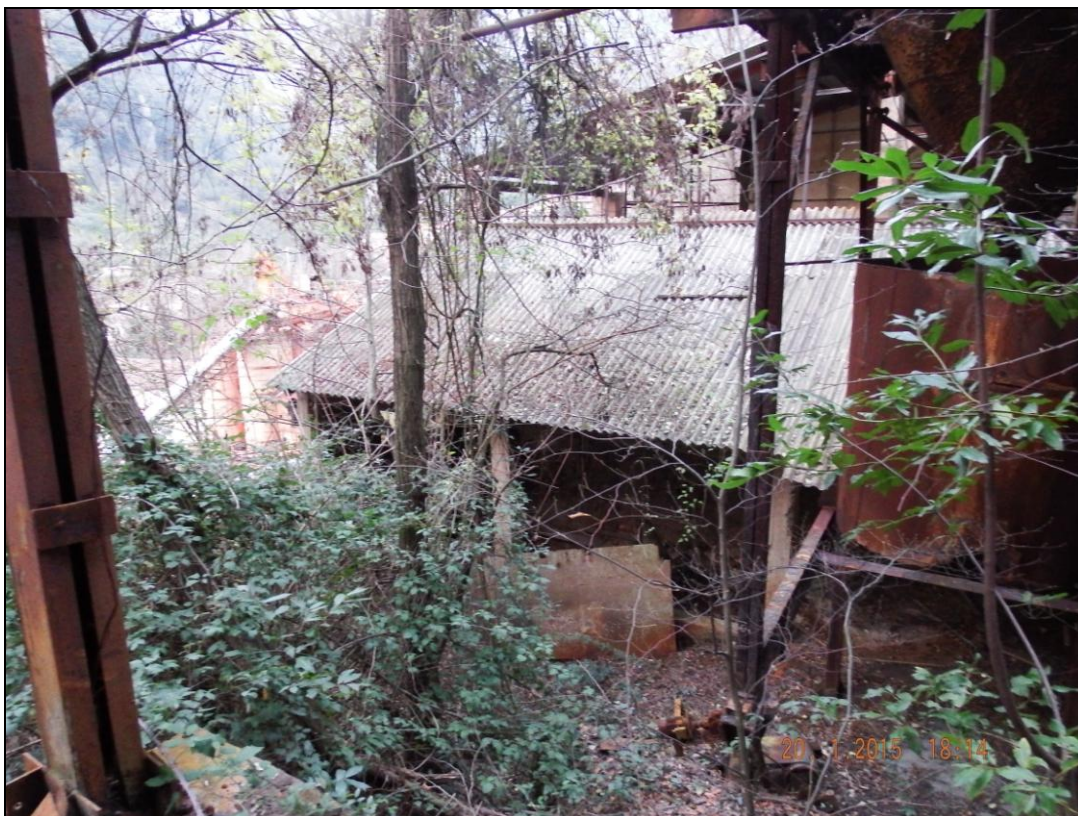
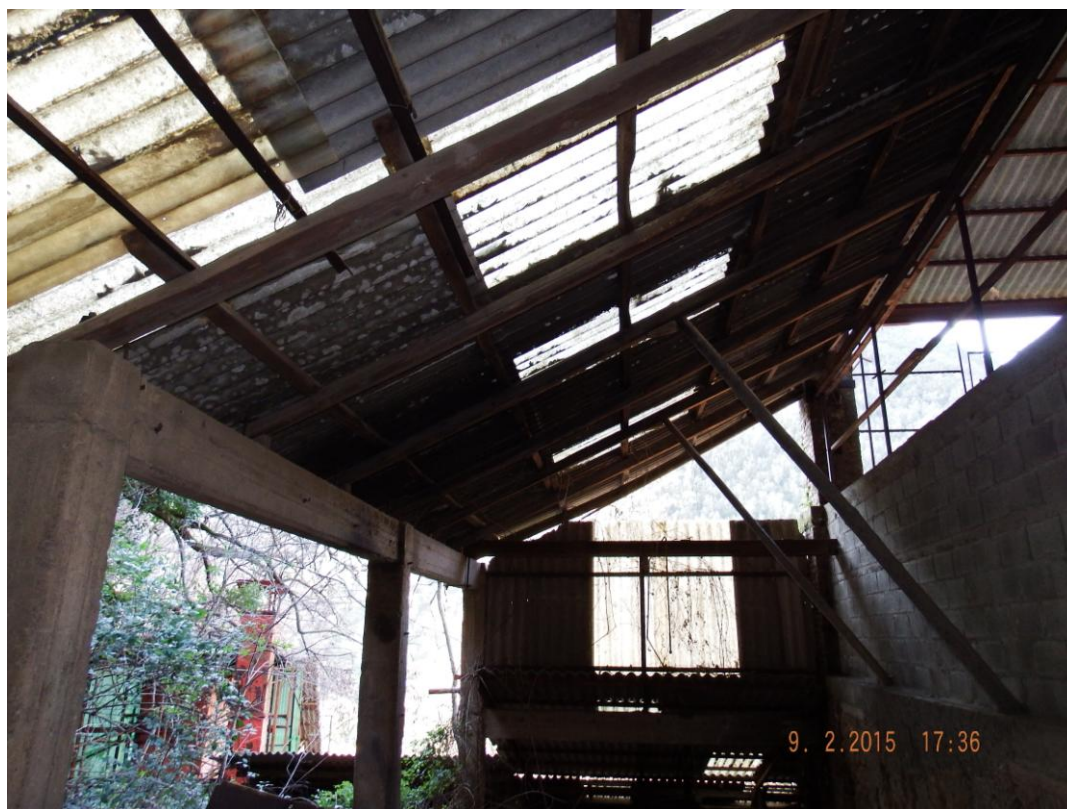
Edificio “impianto frantumazione” n°31

Copertura ad una falda con lastre di cemento amianto degradato ed alcune parti in plexiglas ondulado, pessimo stato di conservazione, struttura della copertura in legno, struttura portante in calcestruzzo armato e muratura.
Presenza di alcune lastre poste in verticale come tamponamento.

Piano di calpestio ingombro con macchinari fissi da conservare. Serve pulizia preventiva da arbusti e fogliame depositato sulla copertura.

Da sotto con piano di lavoro realizzato con tubi e giunti a livelli sfalzati.

Deve essere messo in sicurezza preventivamente il piano di calpestio ove sono presenti i macchinari fissi per evitare possibilità di cadute nel vuoto.

Rimozione della struttura di copertura in legno. Lavaggio approfondito dei macchinari esistenti a terra per l'eliminazione di eventuali fibre volatili.

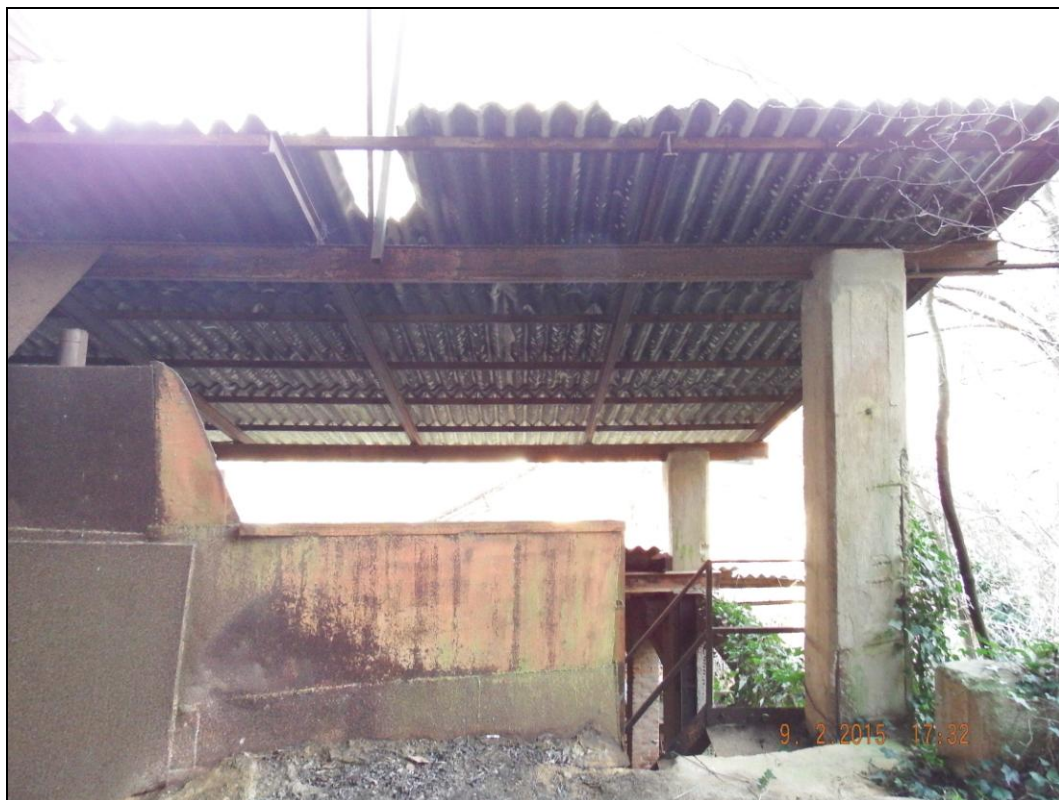
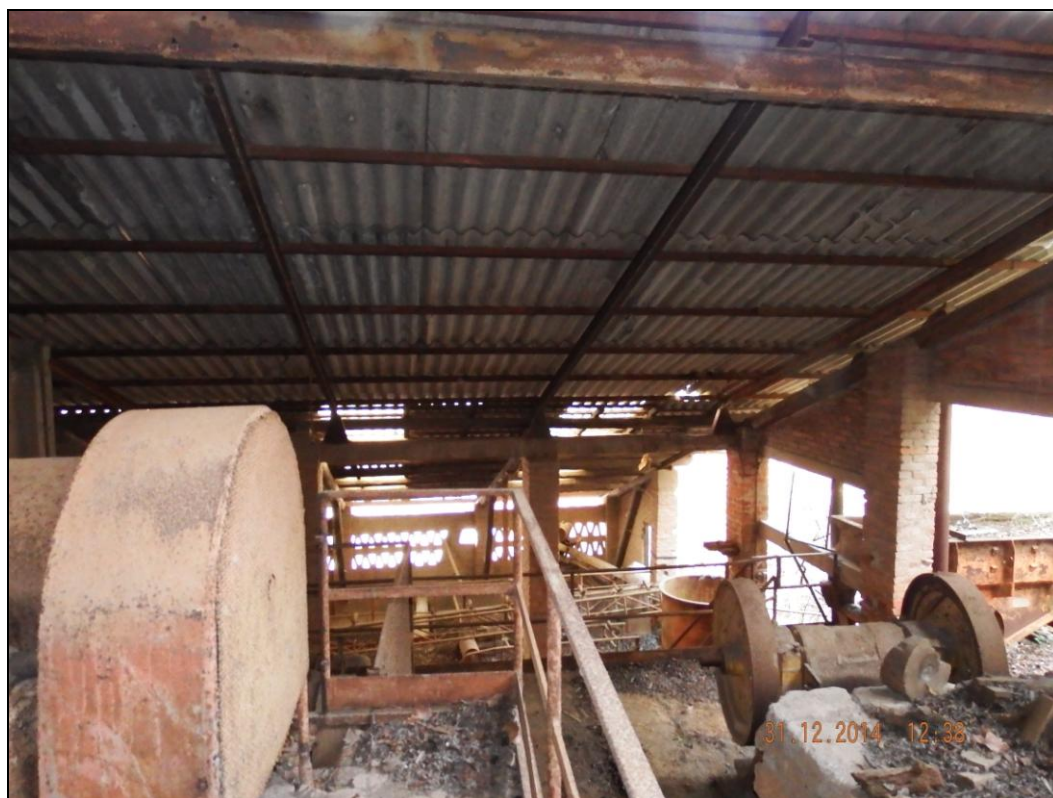
Edificio “tout venant” n°32

Copertura ad una falda con lastre di cemento amianto, mediocre stato di conservazione con alcuni pezzi rotti, struttura della copertura in acciaio, struttura portante in calcestruzzo armato.

Piano di calpestio ingombro con macchinari fissi da conservare. Serve pulizia preventiva da arbusti e fogliame depositato sulla copertura.

Da sotto con piano di lavoro realizzato con tubi e giunti a livelli sfalzati.

Deve essere messo in sicurezza preventivamente il piano di calpestio ove sono presenti i macchinari fissi per evitare possibilità di cadute nel vuoto.

Rimozione della struttura di copertura in legno. Lavaggio approfondito dei macchinari esistenti a terra per l'eliminazione di eventuali fibre volatili.

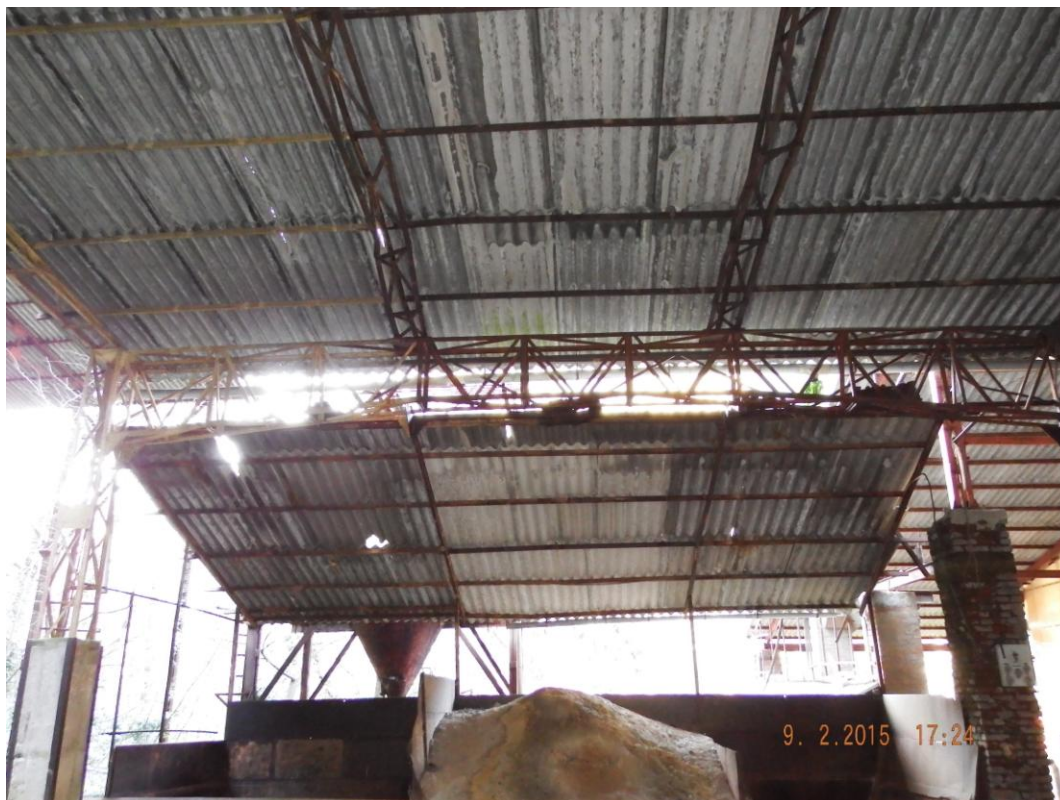
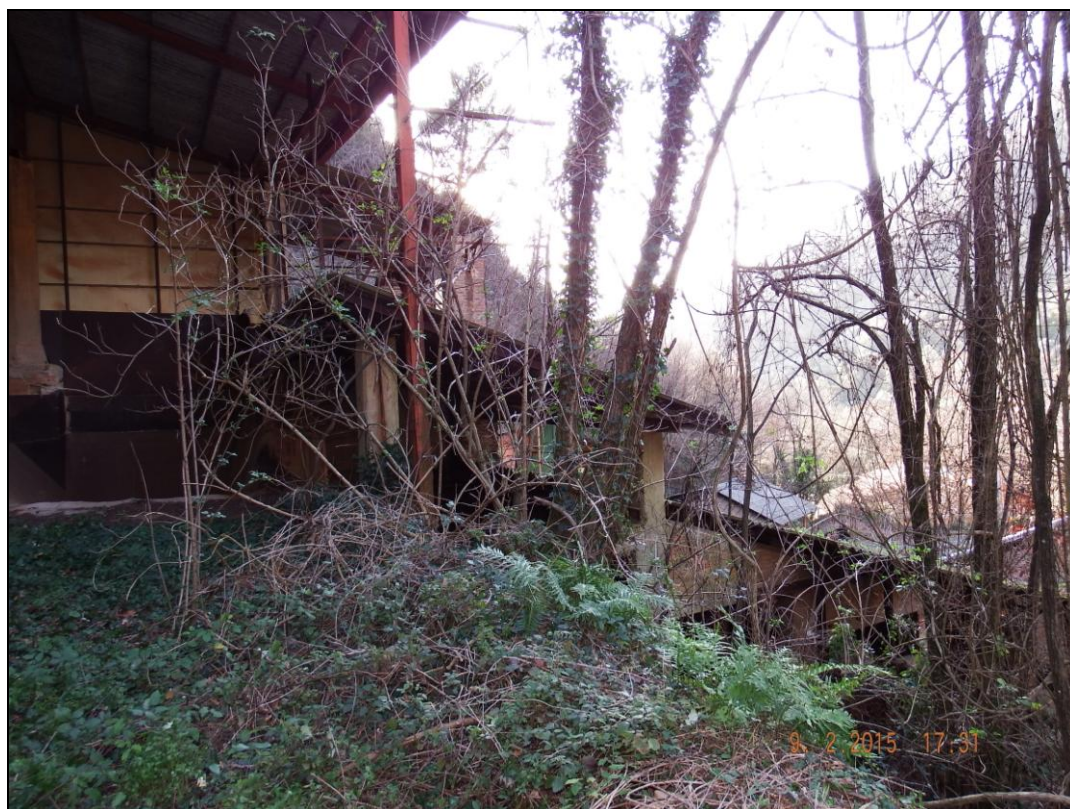
Edificio “tramogge frantumazione” n°35

Copertura ad una falda con lastre di cemento amianto, mediocre stato di conservazione, struttura della copertura in acciaio, struttura portante in acciaio.

Piano di calpestio parzialmente ingombro con macchinari fissi (tramogge) da conservare. Serve pulizia preventiva da arbusti e fogliame depositato sulla copertura.

Dall'edificio n°39 "Capannone" con piattaforma aerea.

Deve essere messo in sicurezza preventivamente il piano di calpestio ove sono presenti i macchinari fissi per evitare possibilità di cadute nel vuoto.

Rimozione della struttura di copertura in legno. Lavaggio approfondito dei macchinari esistenti a terra per l'eliminazione di eventuali fibre volatili.

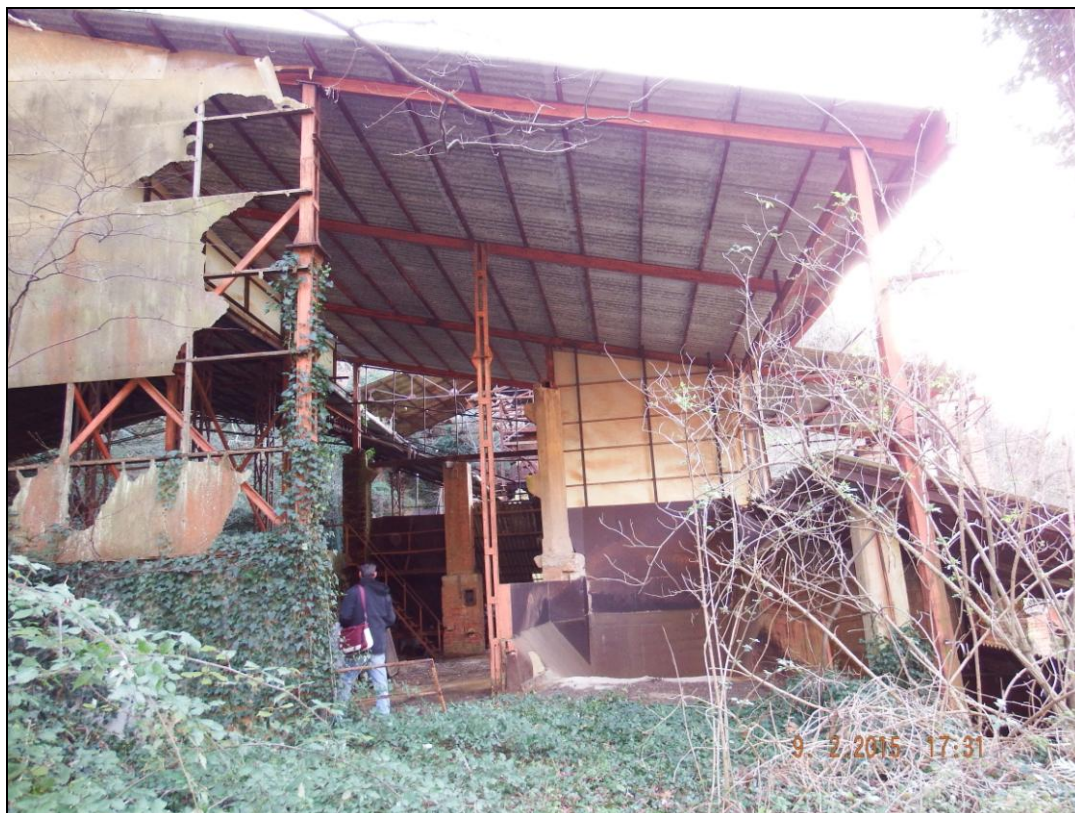
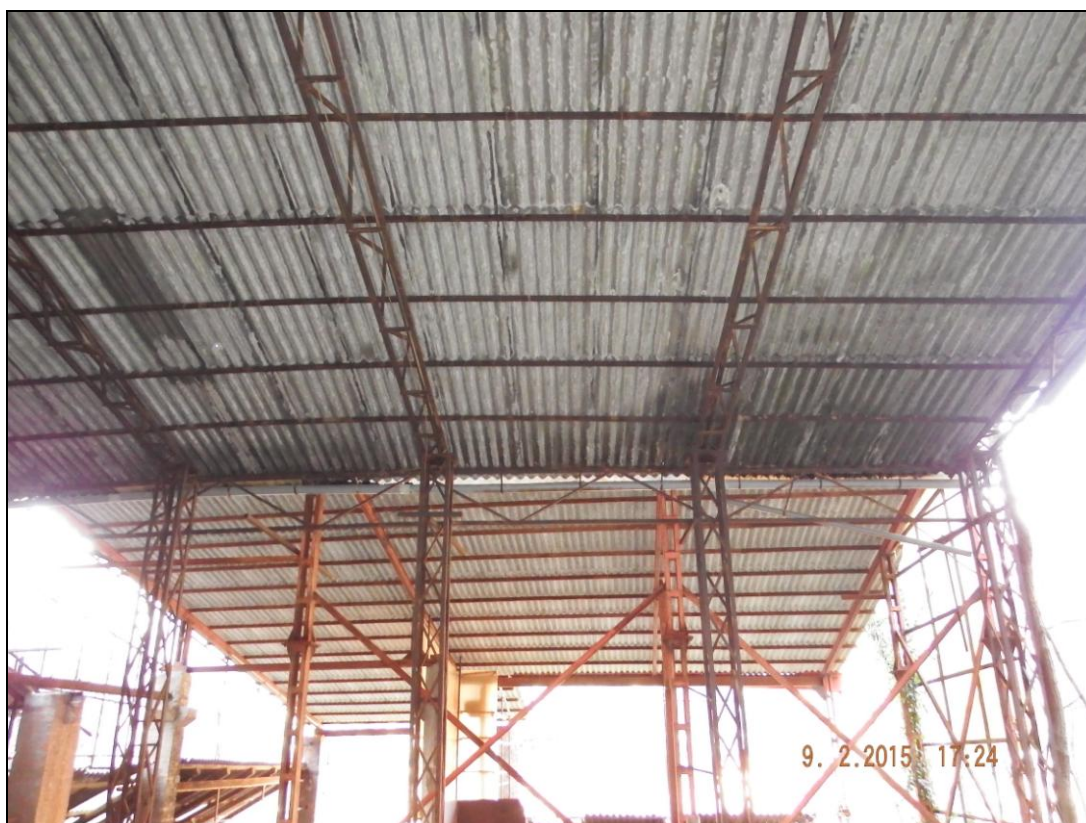
Edificio “tramogge tout venant” n°38

Copertura ad una falda con lastre di cemento amianto, medio stato di conservazione, struttura della copertura in acciaio, struttura portante in acciaio.

Piano di calpestio parzialmente ingombro con macchinari fissi (tramogge) da conservare.

Dal sotto con piattaforma aerea.

Deve essere messo in sicurezza preventivamente il piano di calpestio ove sono presenti i macchinari fissi per evitare possibilità di cadute nel vuoto.

Rimozione delle strutture leggere in acciaio. Lavaggio approfondito dei macchinari esistenti a terra per l'eliminazione di eventuali fibre volatili.

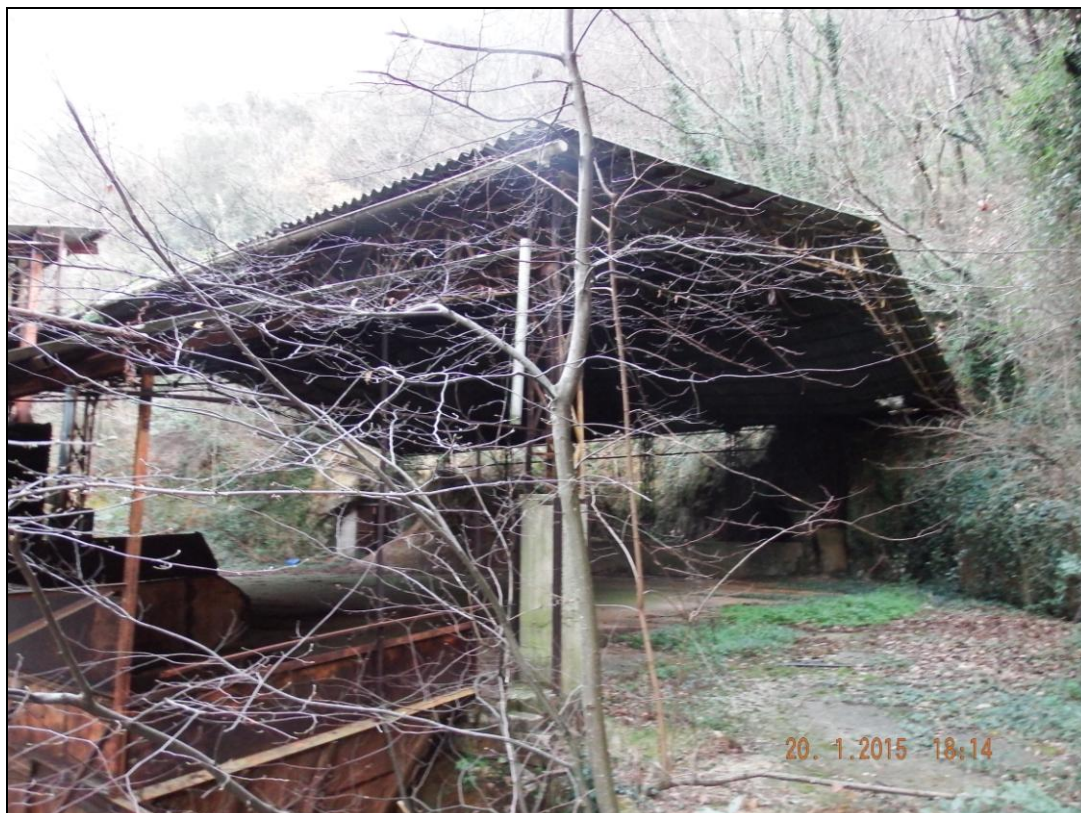
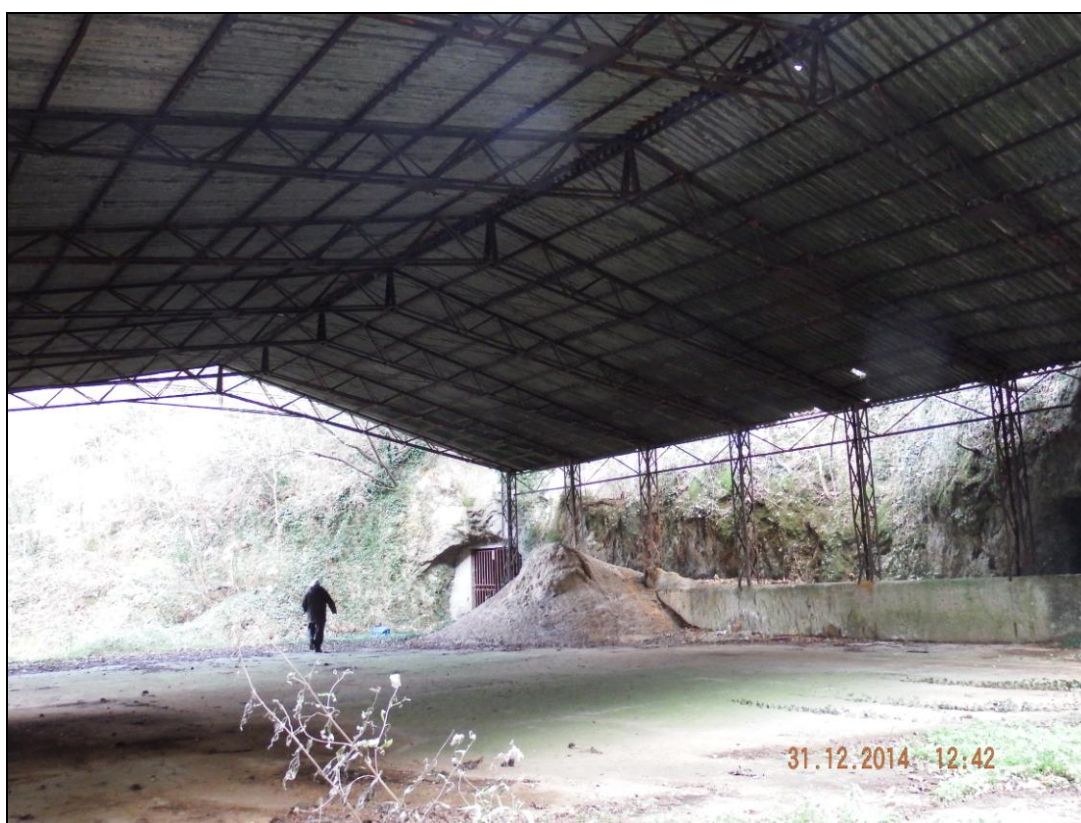
Edificio “capannone” n°39

Copertura a doppia falda con lastre di cemento amianto, medio stato di conservazione, struttura della copertura in acciaio, struttura portante in acciaio.

Piano di calpestio sgombro.

Dal sotto con trabattello o piattaforma a pantografo

Rimozione delle strutture leggere in acciaio.

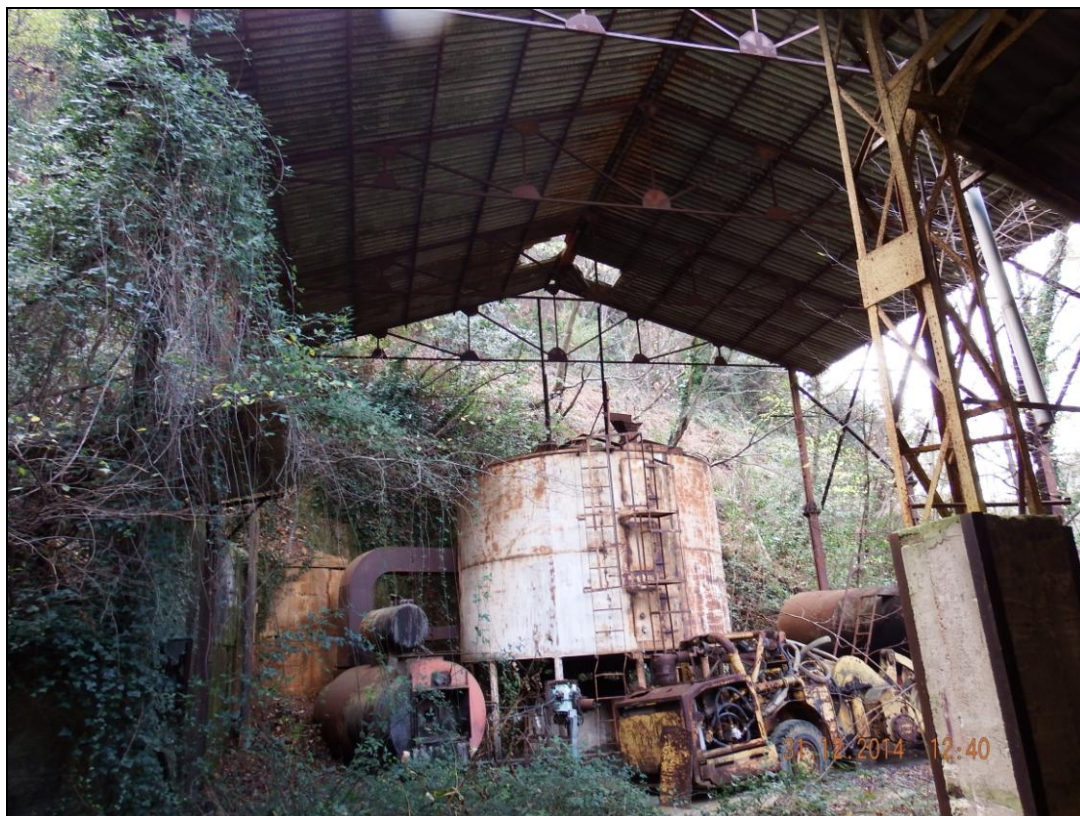
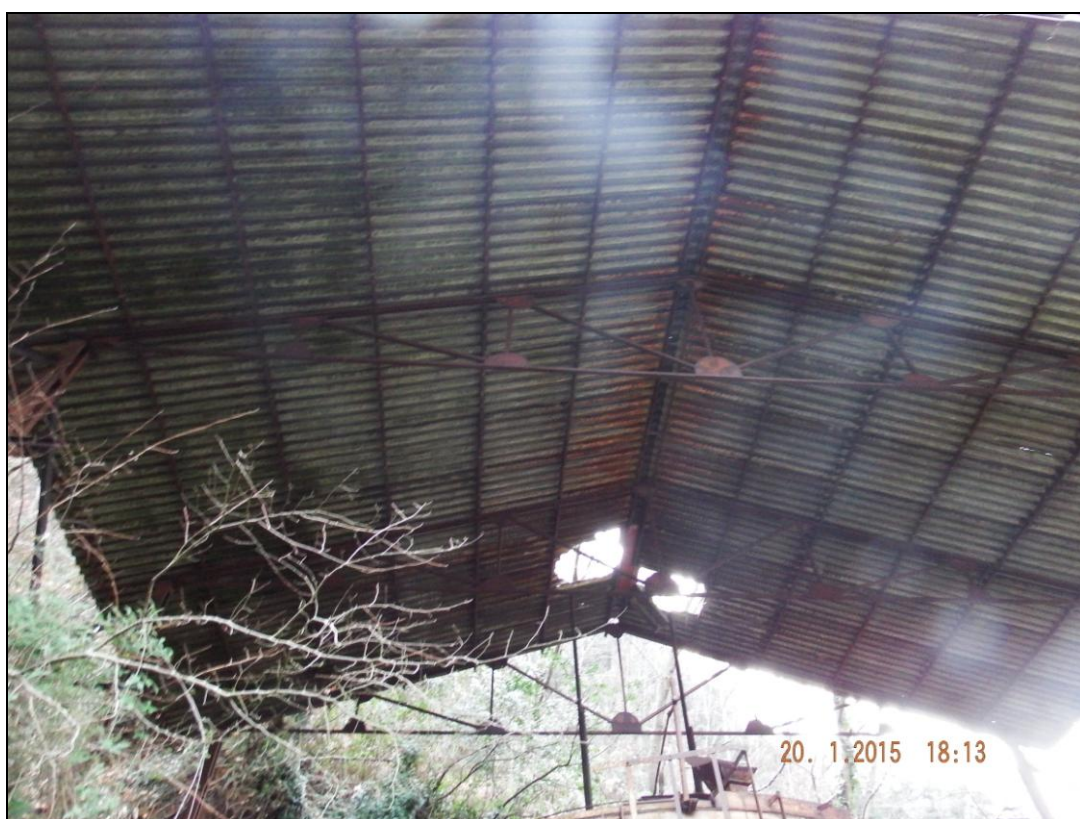
Edificio “vecchio imp. essiccazione pirite” n°40

Copertura a doppia falda con lastre di cemento amianto, pessimo stato di conservazione con alcune lastre rotte, struttura della copertura in acciaio, struttura portante in acciaio.

Piano di calpestio parzialmente ingombro con macchinari fissi da conservare. Serve pulizia preventiva da arbusti e fogliame depositato sulla copertura.

Dal sotto con trabattello o piattaforma a pantografo

Rimozione della caldaia contenente amianto.

Rimozione delle strutture leggere in acciaio. Lavaggio approfondito dei macchinari esistenti a terra per l'eliminazione di eventuali fibre volatili.

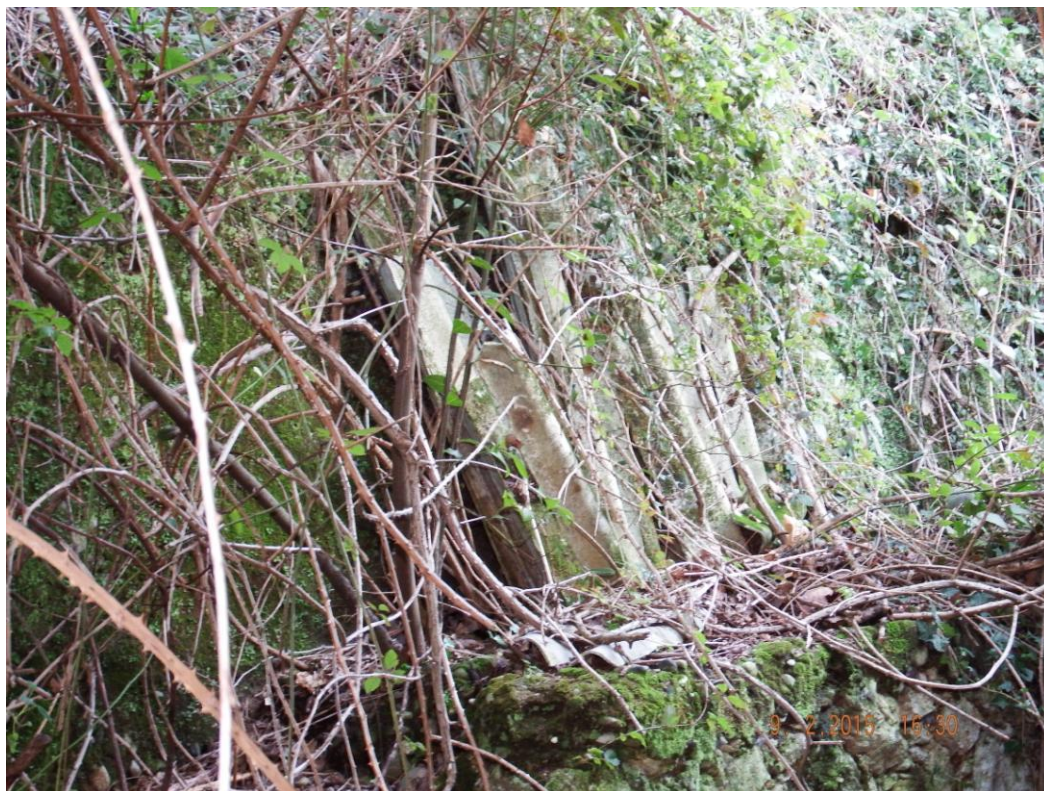
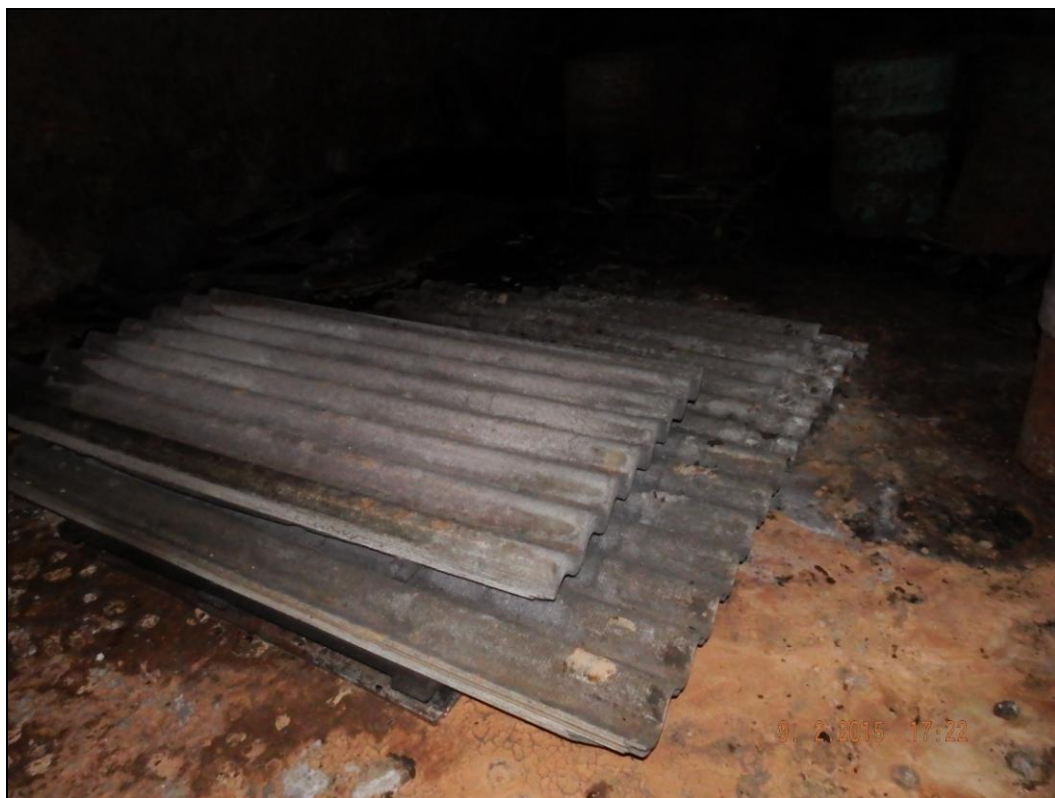
Lastre varie a terra n°44

Lastre integre a magazzino poste a terra in locale deposito. Lastre sparse a terra nelle varie zone del sito anche in zone con arbusti.

Serve pulizia preventiva da arbusti e fogliame depositato sulla copertura.

Raccolta manuale di lastre intere o frammenti.
