Progetto esecutivo

Opere necessarie alla eliminazione delle lastre di amianto nell'ex sito minerario "EDEM" di Valdicastello

Comune di Pietrasanta

Schedatura degli interventi

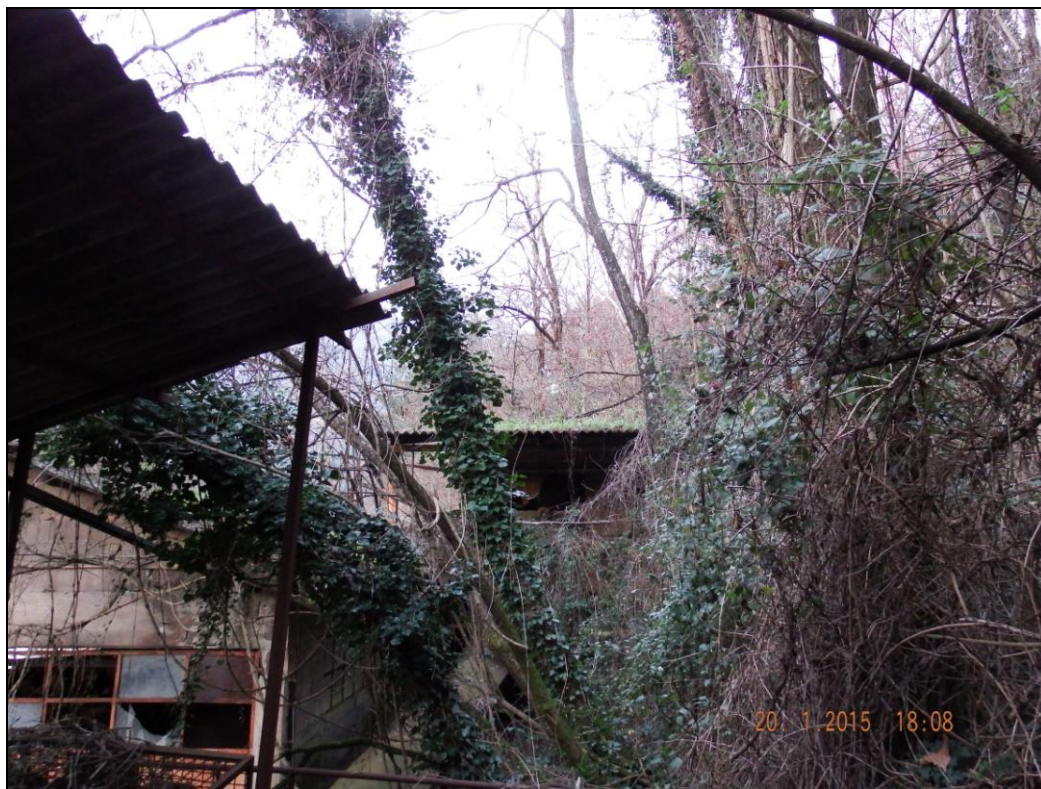
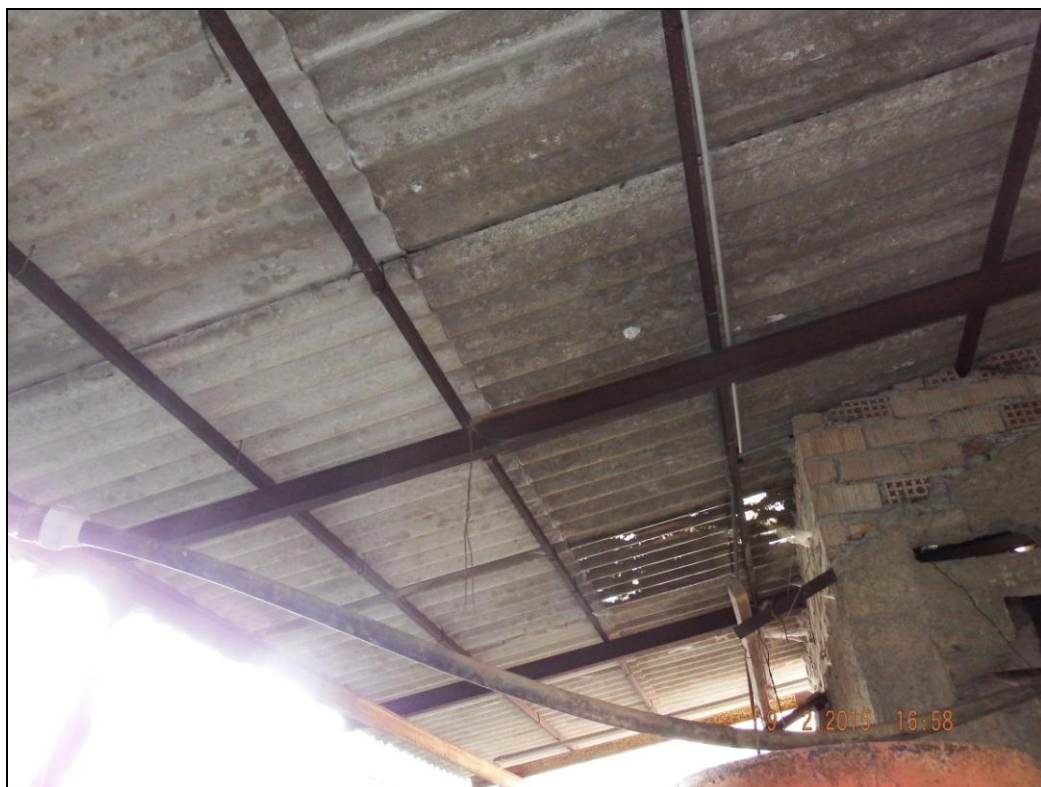
Edificio n°47

Copertura a doppia falda con lastre di cemento amianto, medio stato di conservazione. Struttura della copertura in acciaio, struttura portante in acciaio.

Piano di calpestio ingombro con macchinari fissi da conservare. Serve pulizia preventiva da arbusti e fogliame depositato sulla copertura.

Da sotto con piano di lavoro realizzato con tubi e giunti.

Deve essere messo in sicurezza preventivamente il piano di calpestio ove sono presenti i macchinari fissi per evitare possibilità di cadute nel vuoto. Lavaggio approfondito dei macchinari esistenti a terra per l'eliminazione di eventuali fibre volatili.

Rimozione delle parti della copertura che possano, cadendo, compromettere la sicurezza.

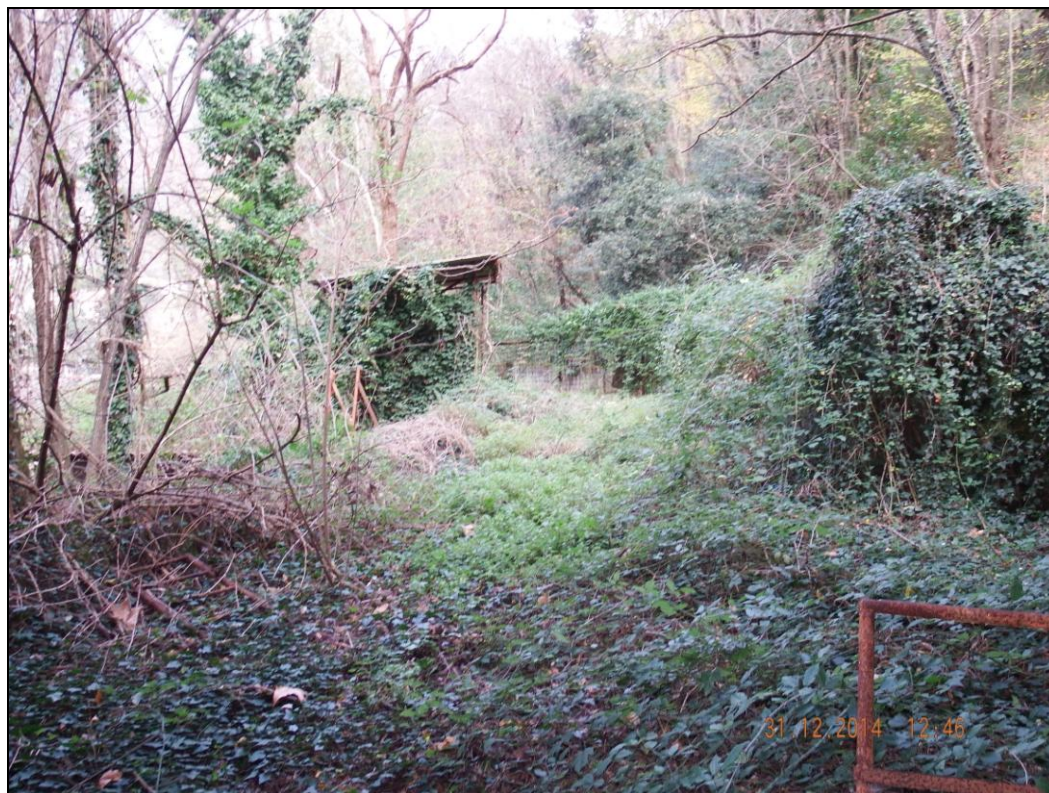
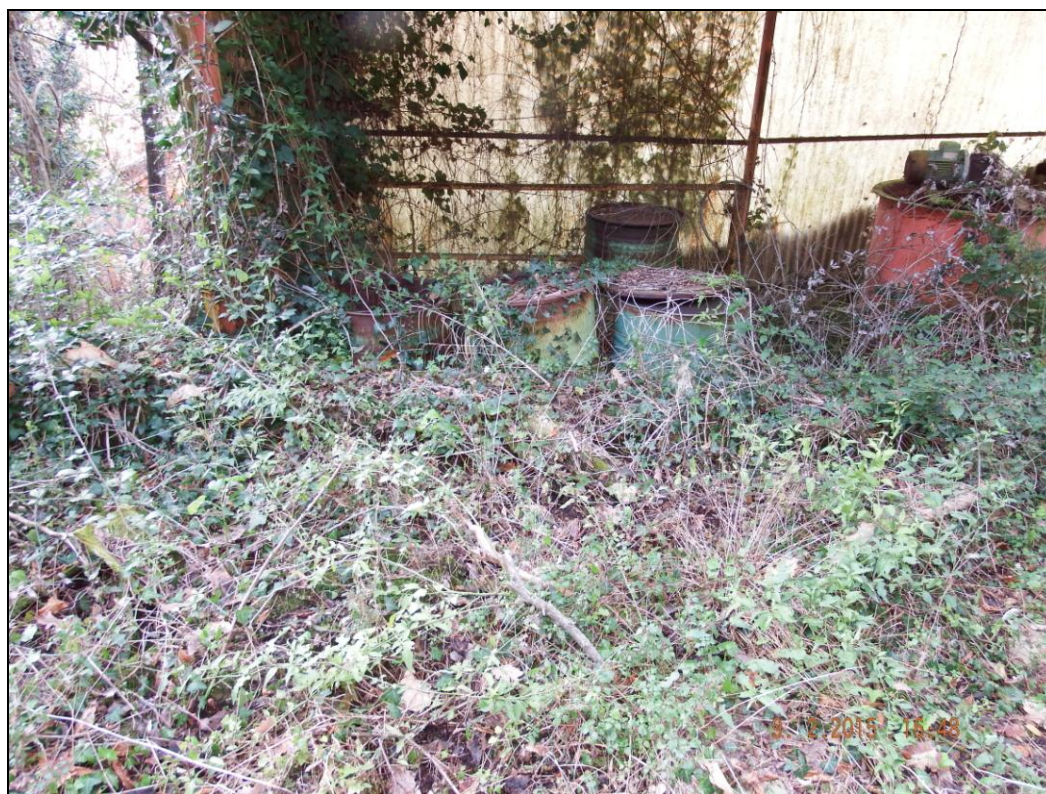
Tettoia n°47A

Copertura ad una falda con lastre di cemento amianto, medio stato di conservazione. Struttura della copertura in acciaio, struttura portante in acciaio.

Piano di calpestio ingombro con materiale vario. Serve pulizia preventiva da arbusti e fogliame depositato sulla copertura.

Da sotto con trabattello o piattaforma a pantografo

Rimozione delle parti della copertura che possano, cadendo, compromettere la sicurezza.
