Discarica Rifiuti Speciali non pericolosi

PROGRAMMA AMBIENTE APUANE S.p.A.

Fascicolo dei rilievi fotografici

Controllo AIA 2017 RIA n. 17/2018

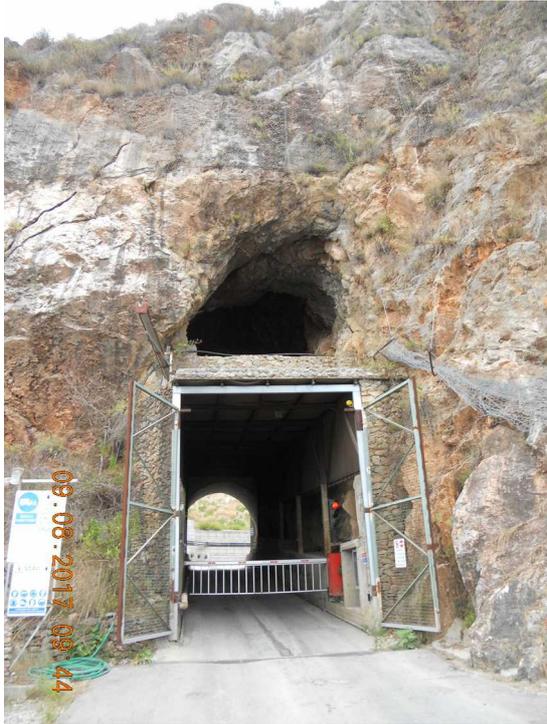
Fotografia 1: ingresso discarica.

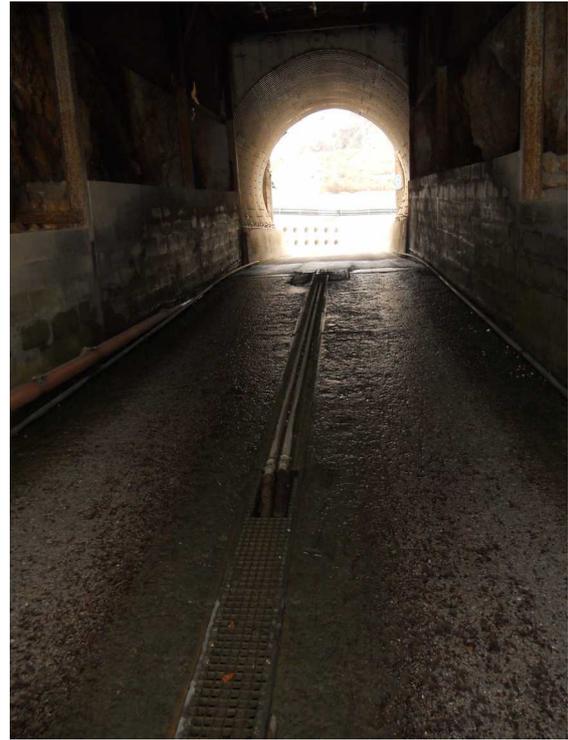
Fotografia 2: lavaggio pneumatici.

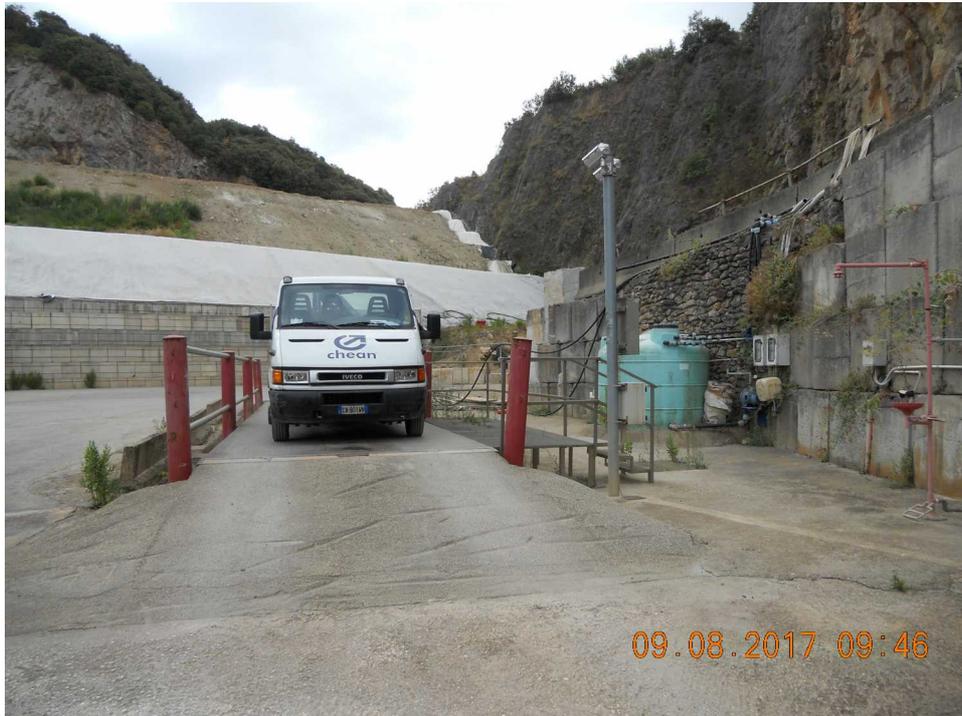
Fotografia 3: pesa.

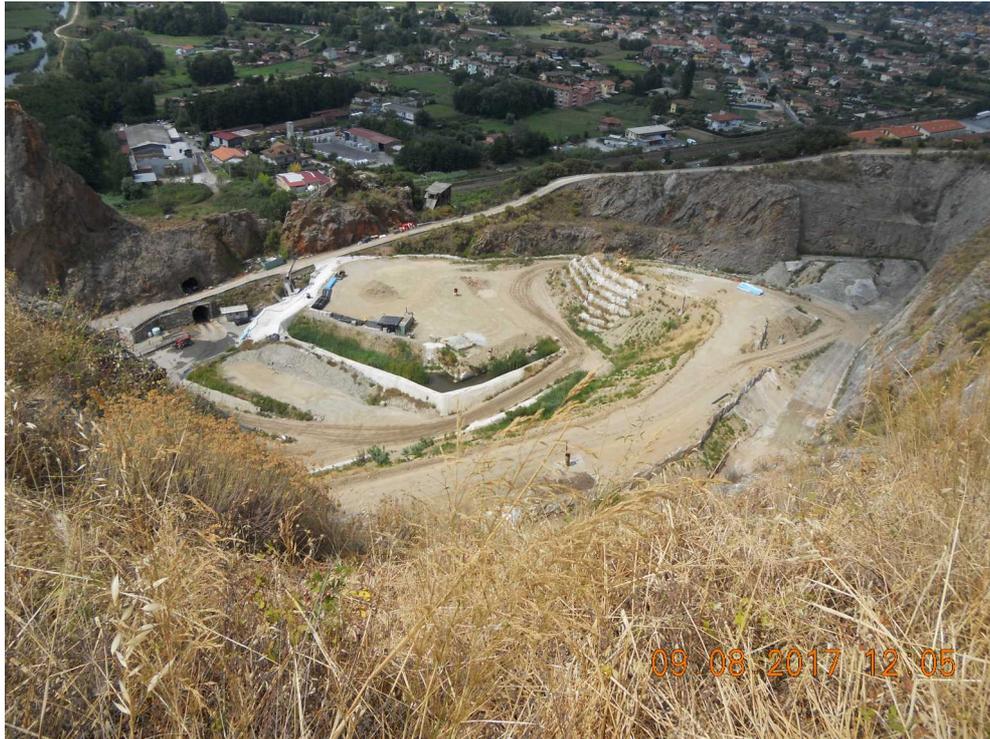
Fotografia 4: panoramica discarica al sopralluogo del 09/08/2017.

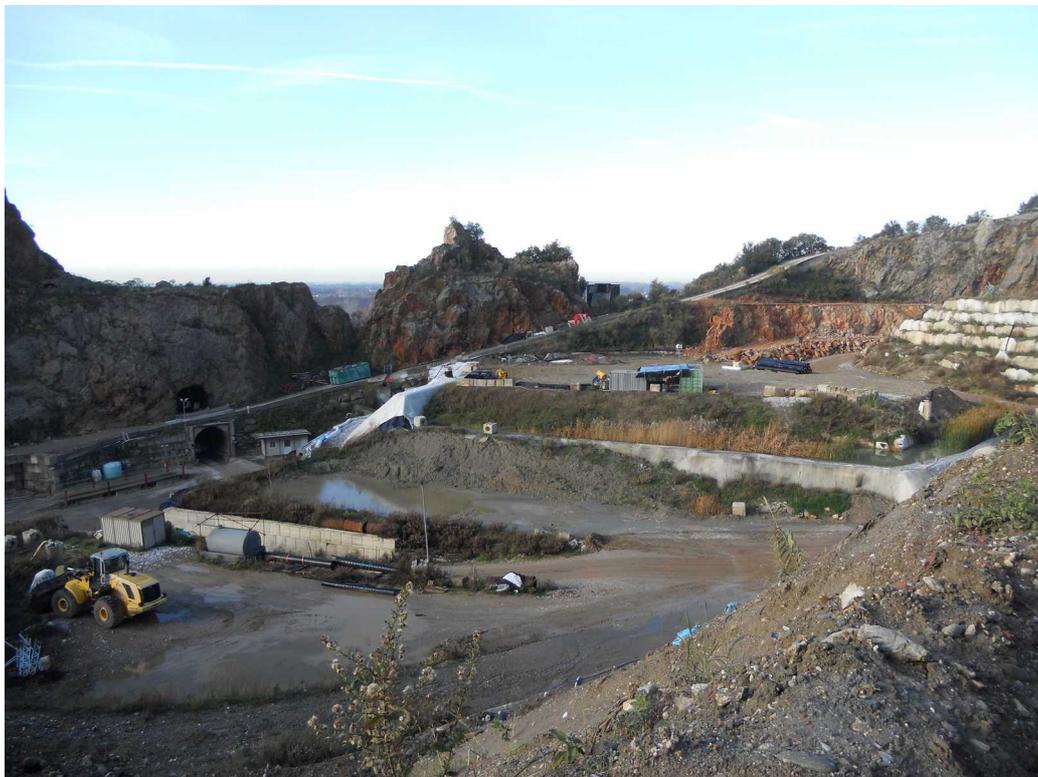
Fotografia 5: panoramica discarica al sopralluogo del 11/10/2017.

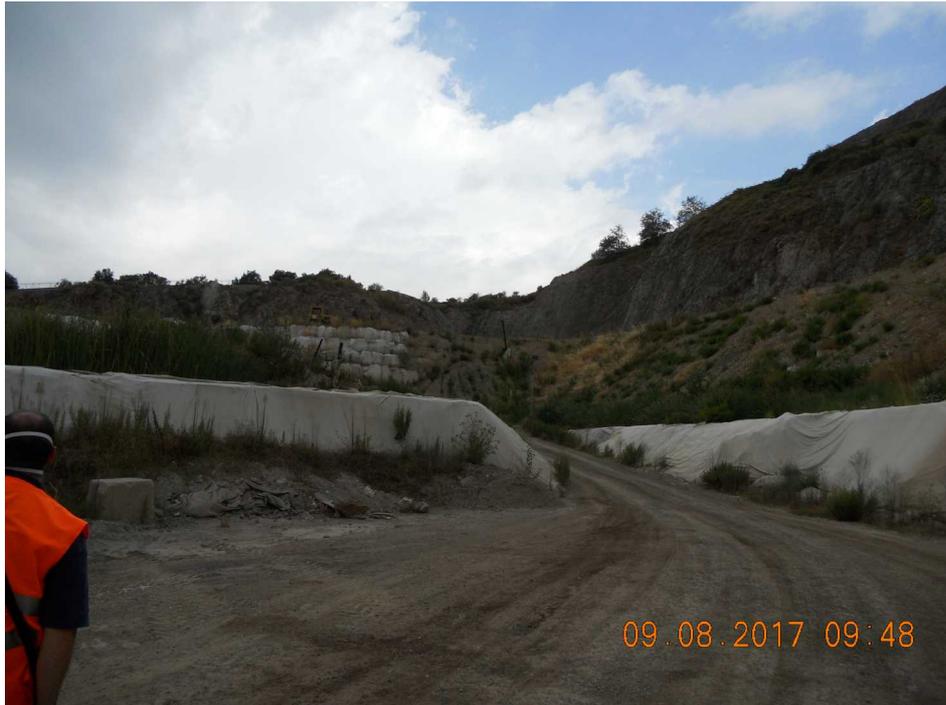
Fotografia 6: area primo livello strada di accesso alla zona di coltivazione a + 43m slm.

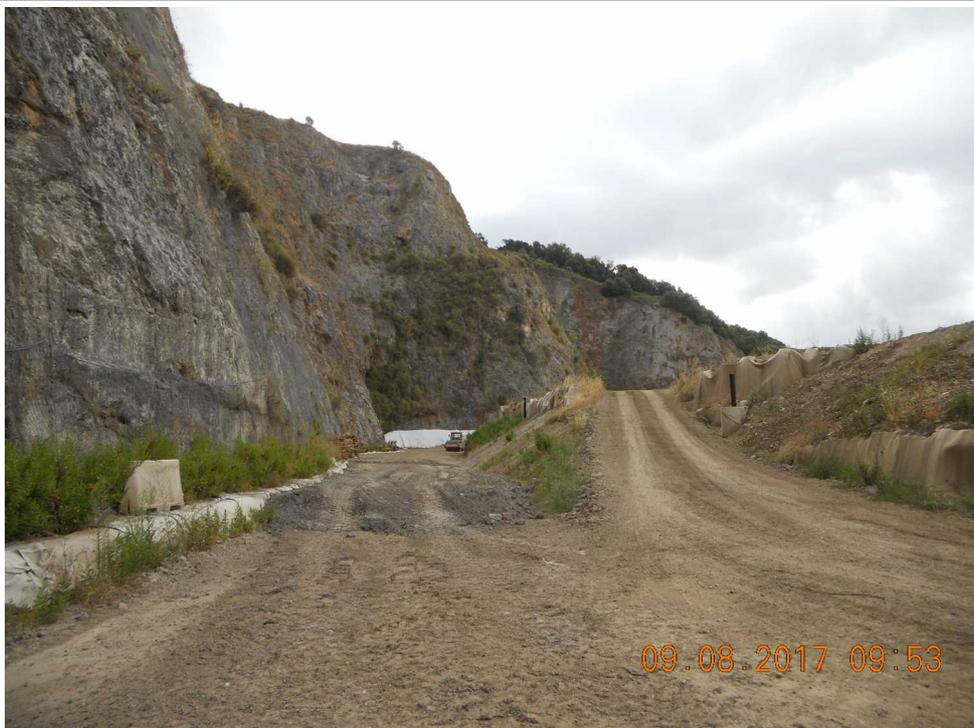
Fotografia 7: area secondo livello, zona in coltivazione.

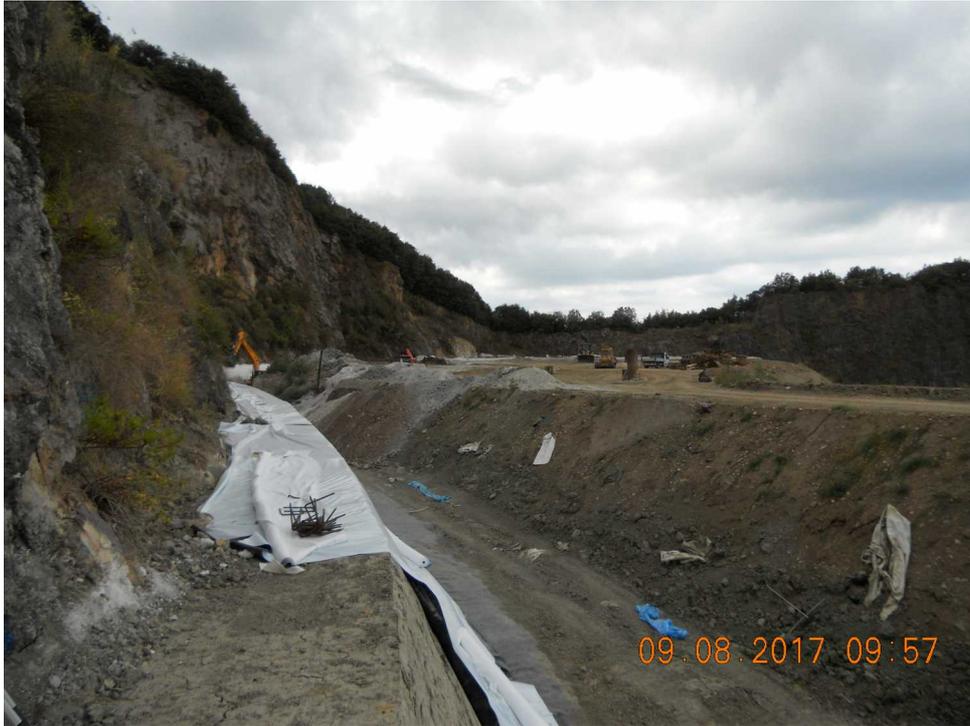
Fotografia 8: area secondo livello, zona in coltivazione.

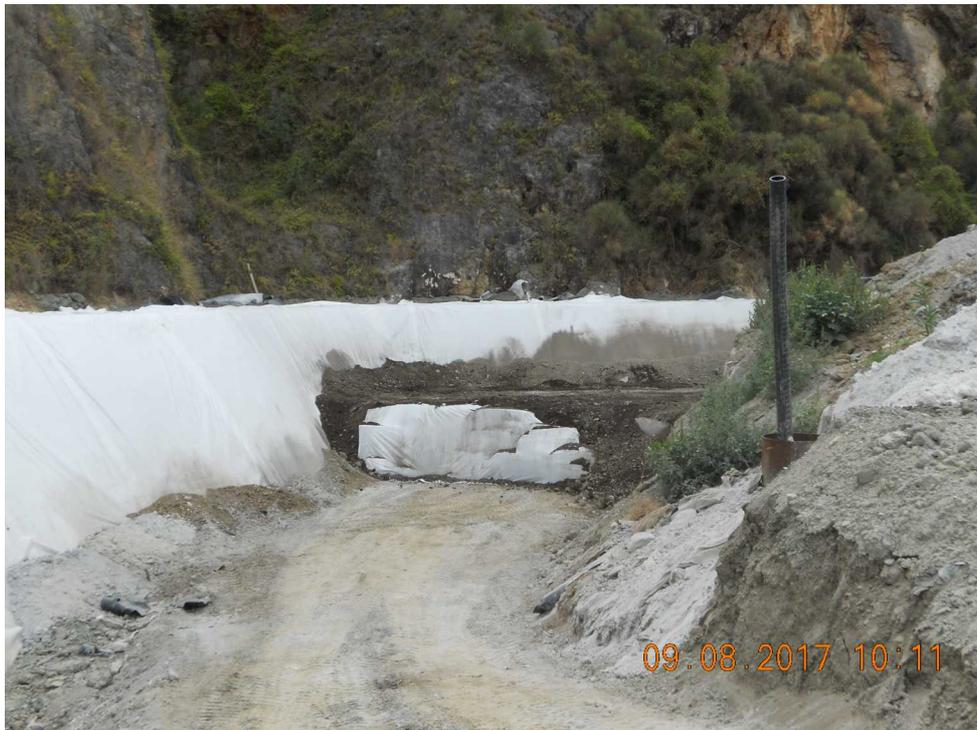
Fotografia 9: area secondo livello, zona in coltivazione al 9/8/2017.

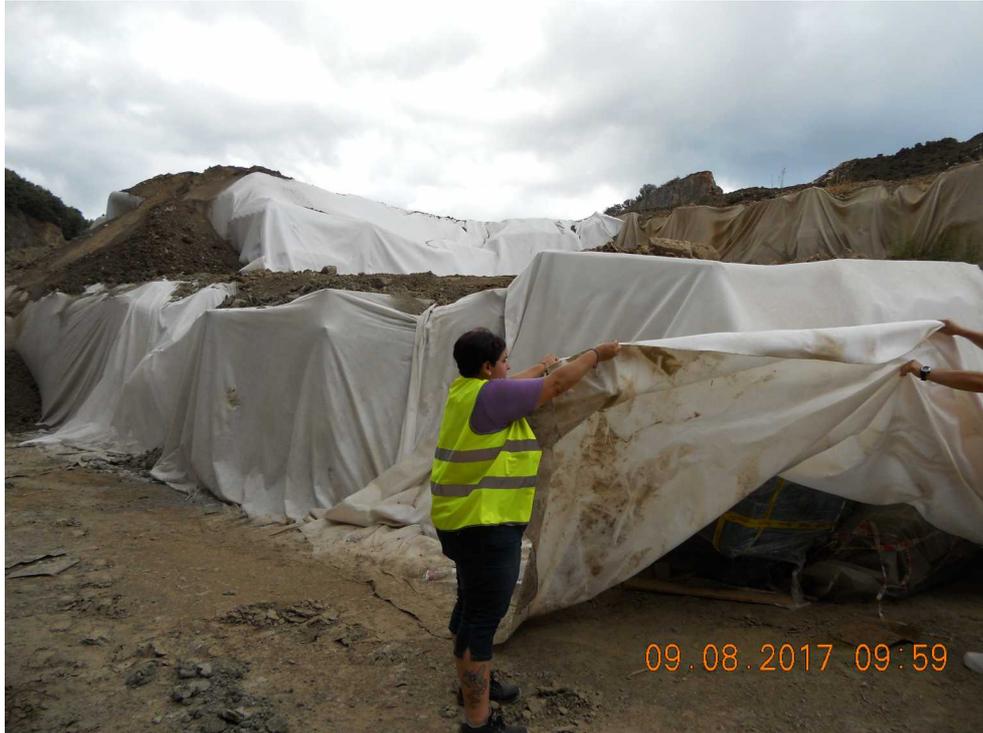
Fotografia 10: area secondo livello, zona in coltivazione ingresso eternit.

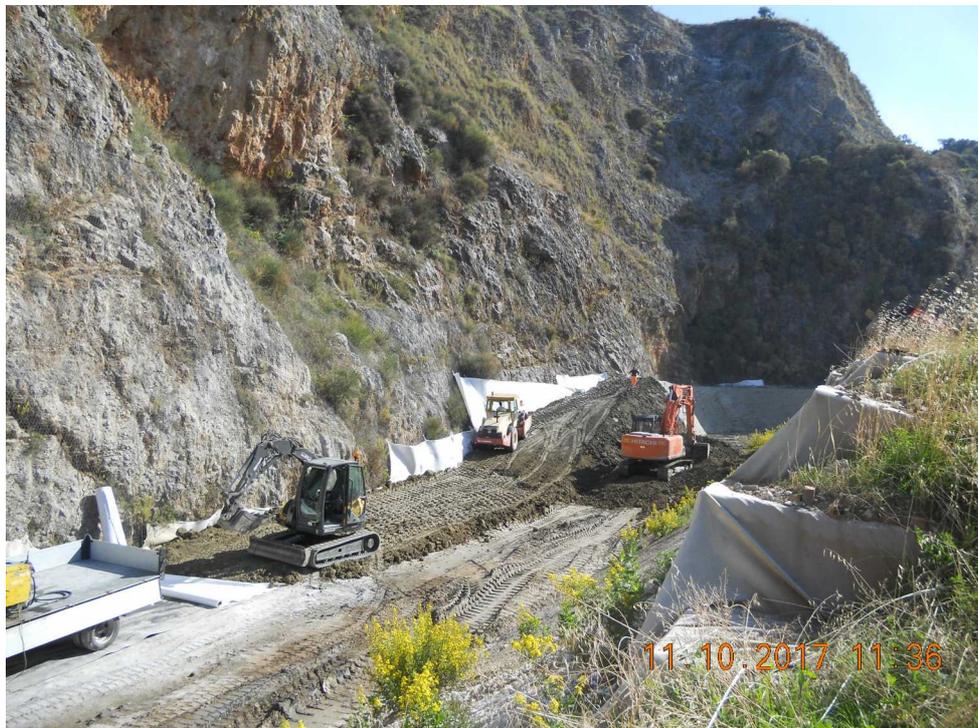
Fotografia11: area secondo livello, completamento dell'argine tessuto non tessuto, argilla contro il monte.

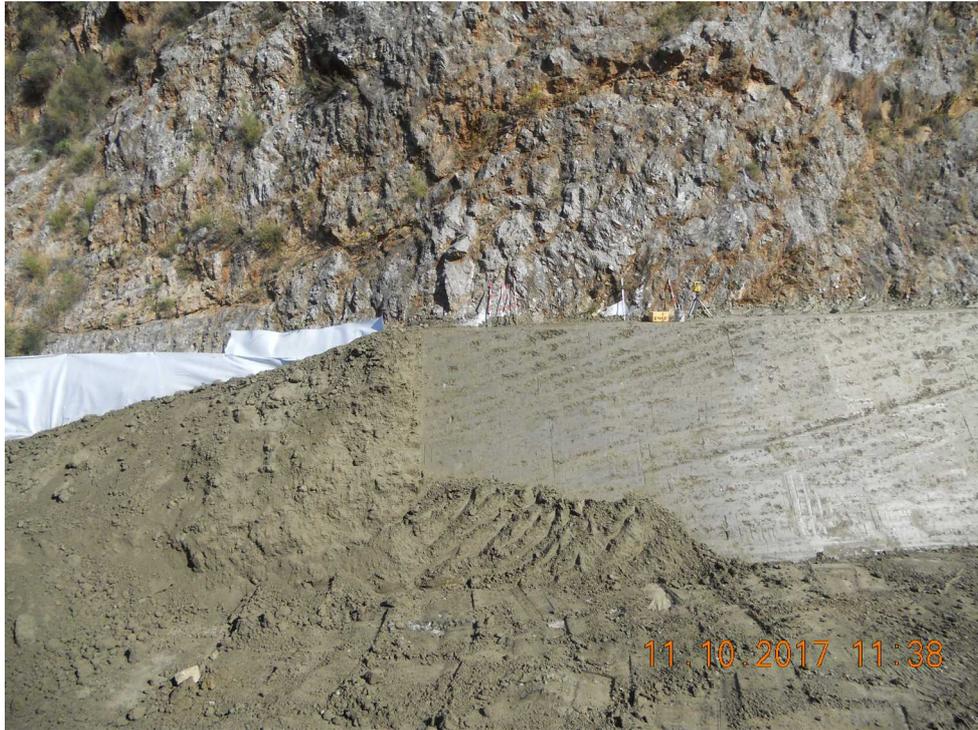
Fotografia 12: area secondo livello, completamento dell'argine tessuto non tessuto, argilla contro il monte.

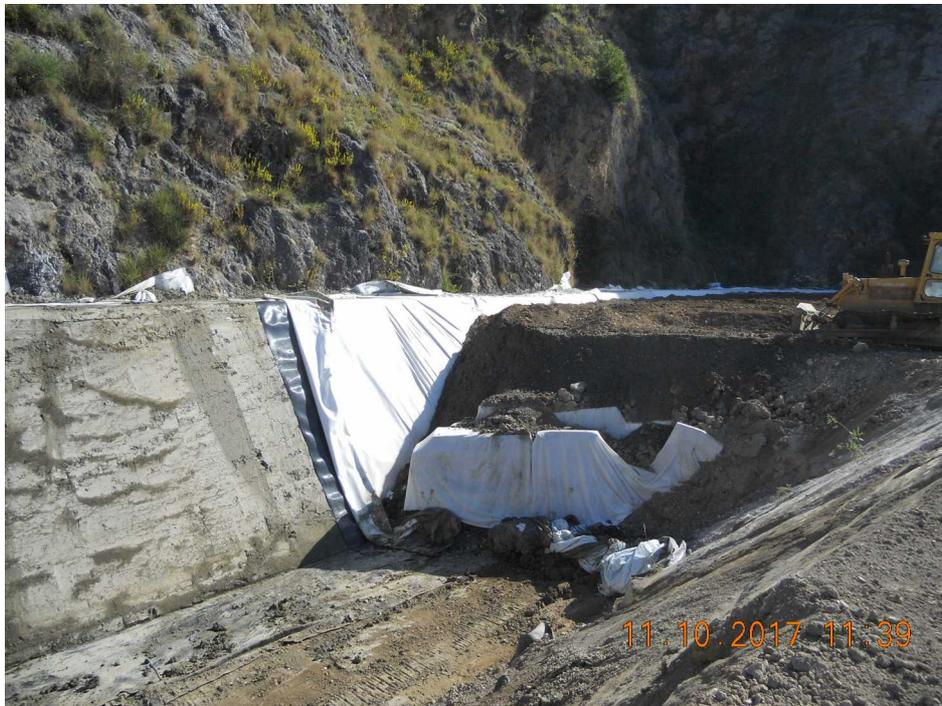
Fotografia 13: area secondo livello, zona in coltivazione al 11/10/2017.

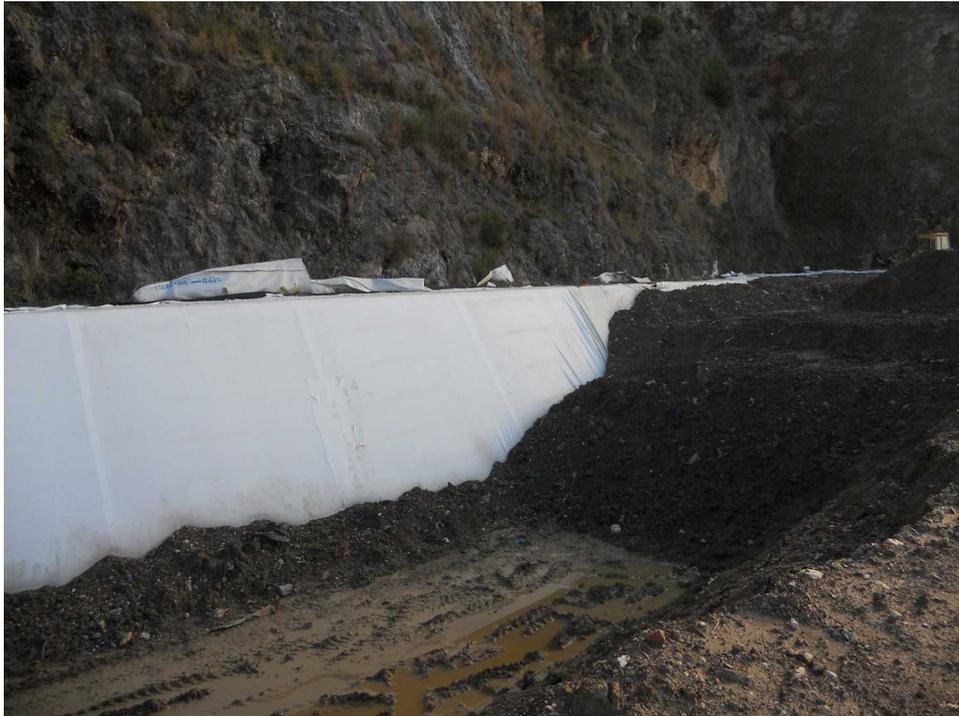
Fotografia 14: area secondo livello, zona in coltivazione al 18/12/2017.

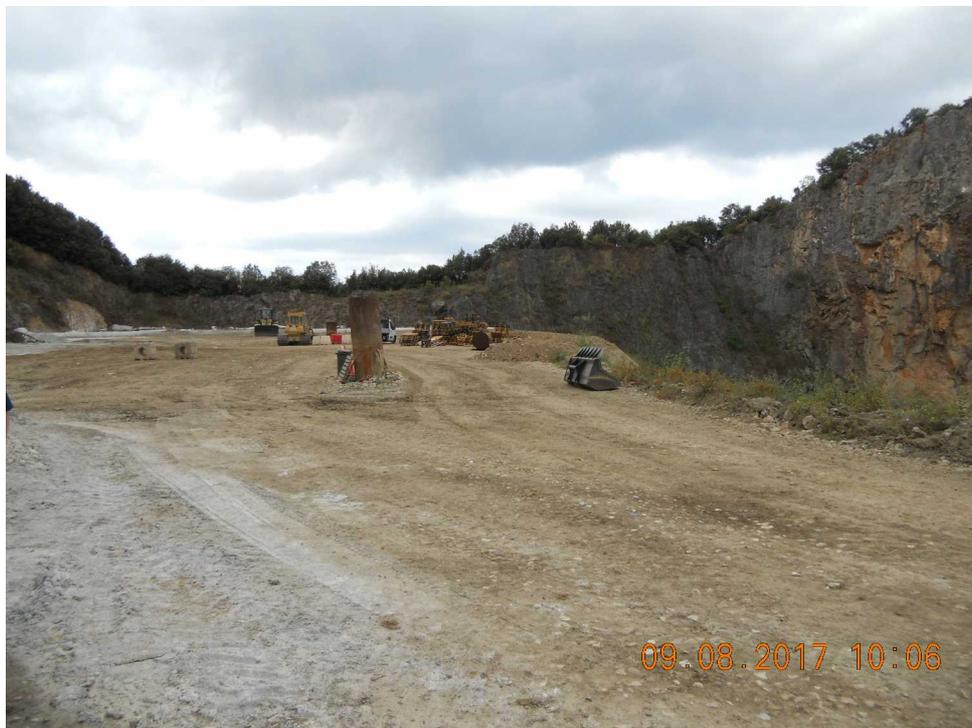
Fotografia 15: piazzale completato a +43 m slm.

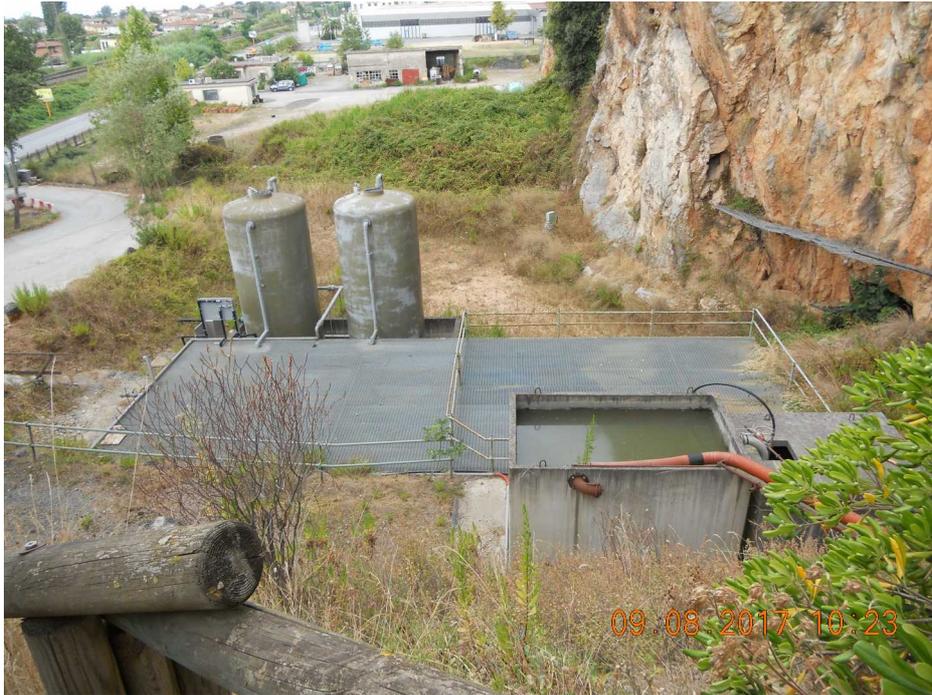
Fotografia 16: vasca stoccaggio percolato.

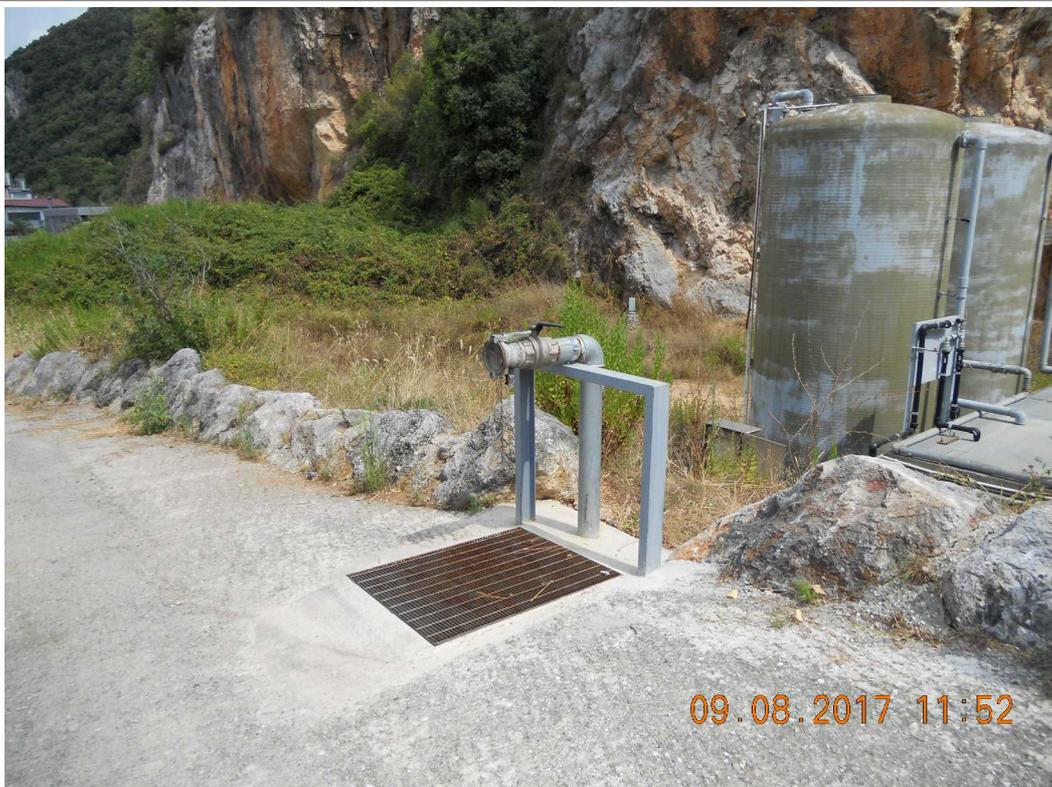
Fotografia 17: punto di scarico percolato alle autobotti che lo trasportano come rifiuto.

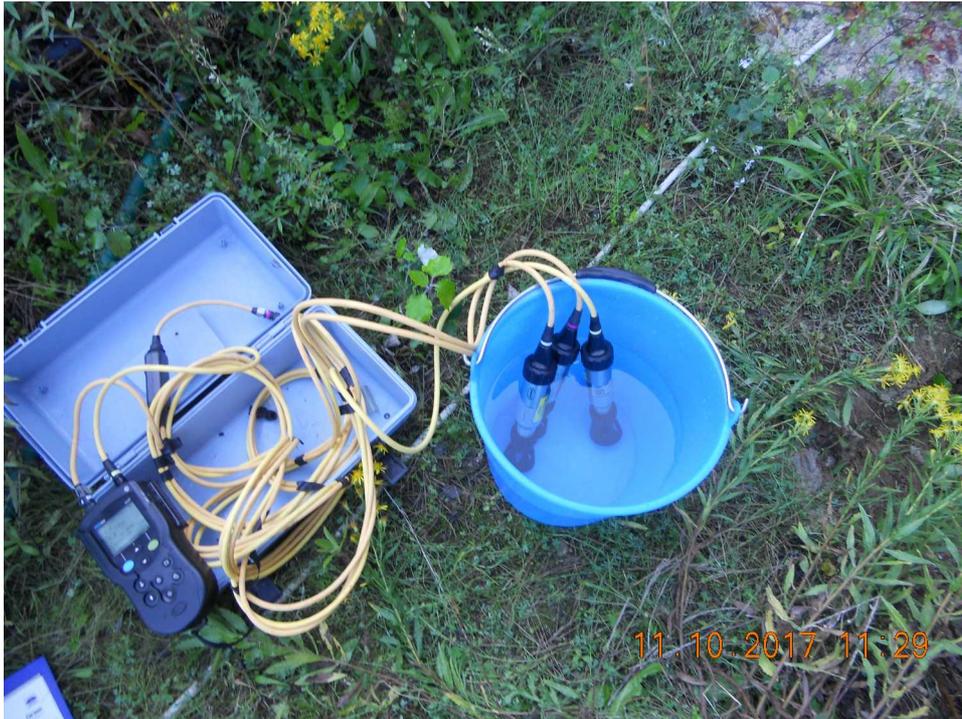
Fotografia 18: campionamento pozzi acque sotterranee verifica monitoraggio 11/10/2017.

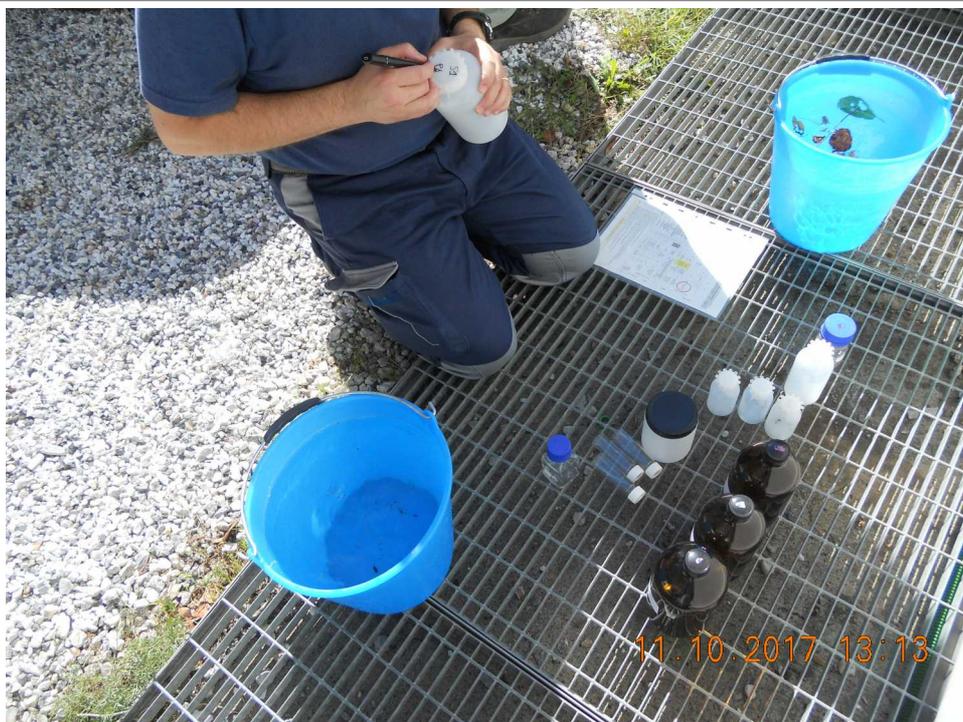
Fotografia 19: campionamento pozzi acque sotterranee verifica monitoraggio 11/10/2017.

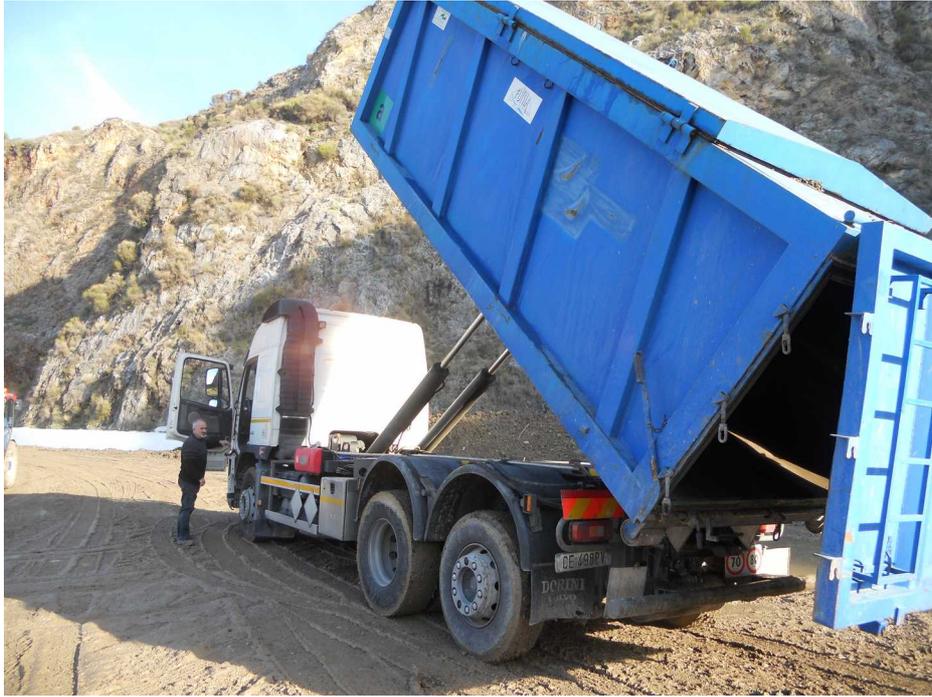
Fotografia 20: campionamento rifiuto in ingresso 18/12/2017, CER 19.12.09 "*minerali (sabbia, rocce)*".

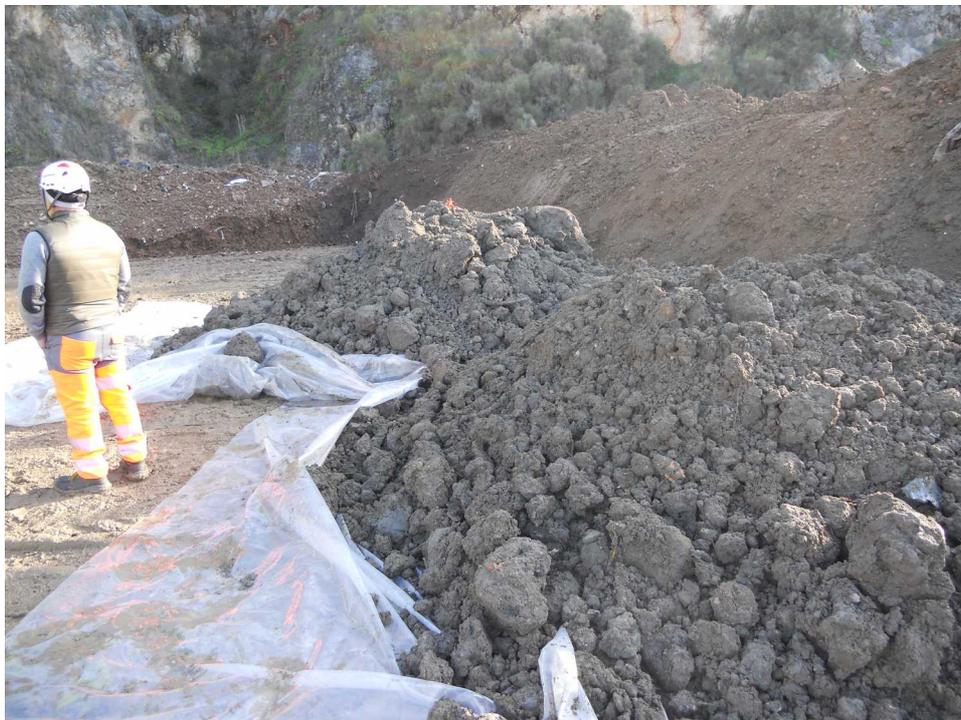
Fotografia 21: campionamento rifiuto in ingresso 18/12/2017, CER 19.12.09 "*minerali (sabbia, rocce)*".

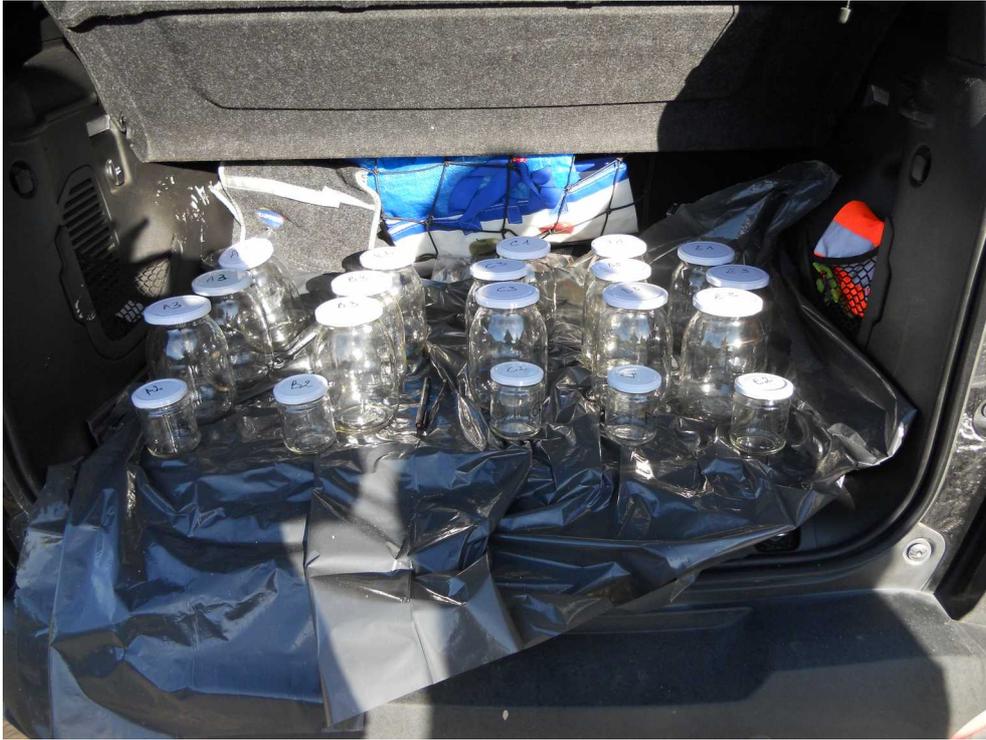
Fotografia 22: campionamento rifiuto in ingresso 18/12/2017, CER 19.12.09 "minerali (sabbia, rocce)".

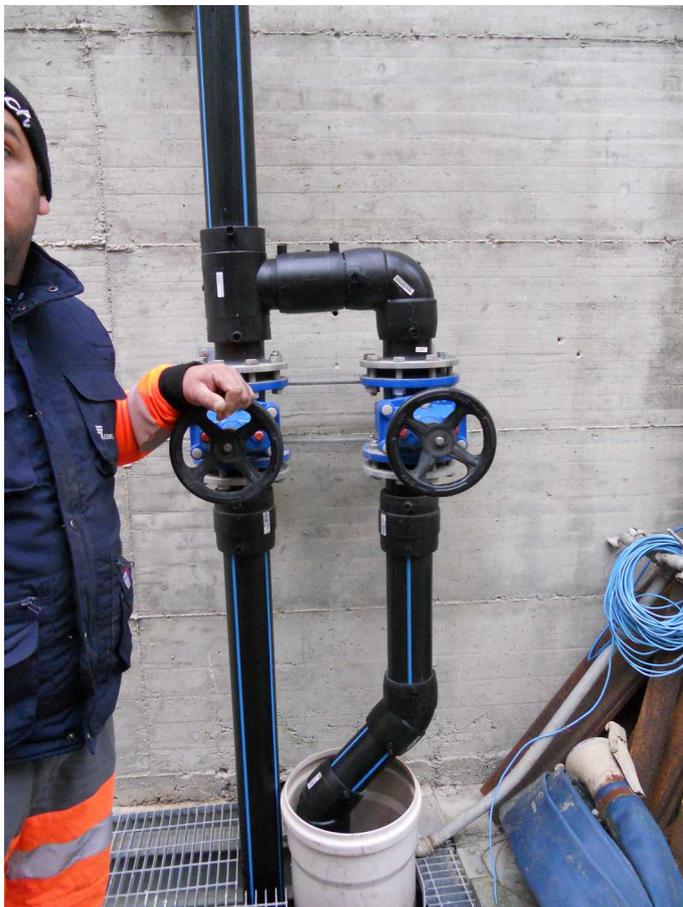
Fotografia 23: punto di gestione flusso percolato vasca o scarico in fognatura.
