## **COMUNE DI PIETRASANTA**

Piano Attuativo di Iniziativa Privata PR -UTOE 2B - Scheda TU\_rl2

Progetto di Riqualificazione Paesaggistica ed Ambientale relativo a Piano di Recupero in attuazione della scheda TU\_rl2 - Area denominata ex "Cinema Giardino" posta a Marina di Pietrasanta, in località Tonfano in via Puccini angolo via Duca della Vittoria

### RELAZIONE TECNICA

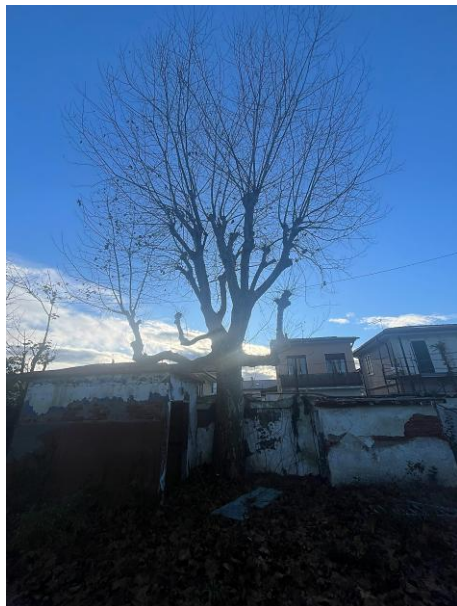
**ALBERO N 1**

| ID | Specie | Dimensioni | | Morfologia/Difetti | INTERVENTO | CPC |
|---|---|---|---|---|---|---|
| 1 | <i>Platanus acerifolia</i><br><br>Platano | 18 | 85 | Albero adulto vegetante in aderenza al muro di confine lato sud. Fusto l'asse, chioma strutturata in più branche raccorciate a seguito di passato intervento di importante potatura. Chioma lievemente asimmetrica lato nord (branca più corta), in buona vigoria. Si evidenzia presenza di cavi aerei passanti dalla chioma. L'albero presenta colletto e base del fusto in aderenza al muro di confine sud, con ferita al colletto. | Nessuno | C |

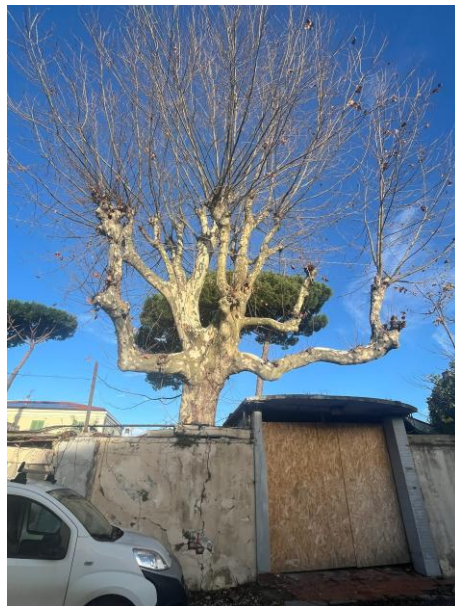
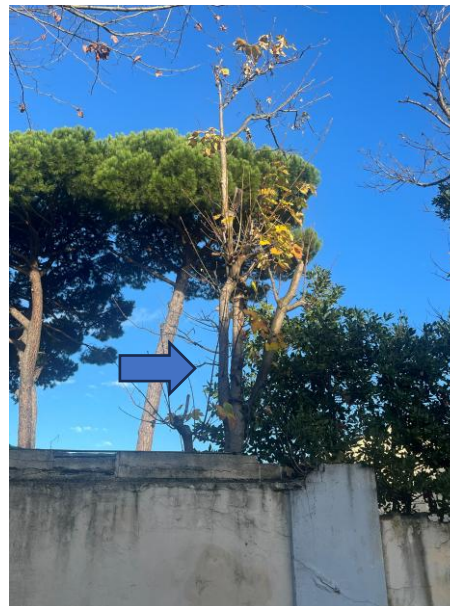
**ALBERO N 2**

| ID | Specie | Dimensioni | | Morfologia/Difetti | INTERVENTO | CPC |
|---|---|---|---|---|---|---|
| 2 | <i>Acer montano</i><br><br>Acero montano | 8 | 12 | Albero di modiche dimensioni vegetante in aderenza al muro di confine lato sud. Fusto in asse, chioma estremamente ridotta, deperente. | Taglio | D |

La sistemazione degli spazi esterni prevede l'abbattimento dei due alberi di leccio id 7 e 8, segnate da evidenti difetti strutturali, quali la forte limitazione degli apparati radicali imposte dalla presenza di opere antropiche (muri, opere di fondazione) e la forte inclinazione dei fusti; inoltre, si rende necessario il taglio dei tre alberi di acero (id 2-3-4) che palesano un precario stato di vigoria e chioma estremamente ridotta e parzialmente disseccata.

- Taglio di n. 3 alberi di acero (n. 1 *Acer montano*, n. 2 *Acer negundo*), in quanto totalmente deperenti e di n. 2 lecci (*Quercus ilex*) in conseguenza della elevata deviazione dei fusti e della forte limitazione delle zolle radicali;

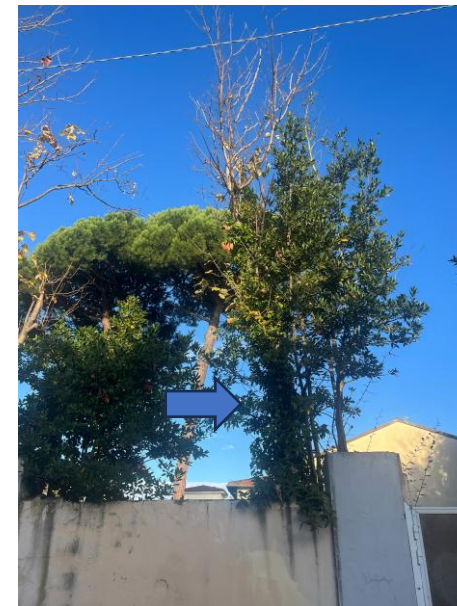
**ALBERO N 3**

| ID | Specie | Dimensioni | | Morfologia/Difetti | INTERVENTO | CPC |
|---|---|---|---|---|---|---|
| 3 | <i>Acer negundo</i><br><br>Acero negundo | 9 | 14 | Albero di modiche dimensioni vegetante in aderenza al muro di confine lato sud. Fusto in asse, chioma estremamente ridotta e asimmetrica, scarsa vigoria. | Taglio | D |

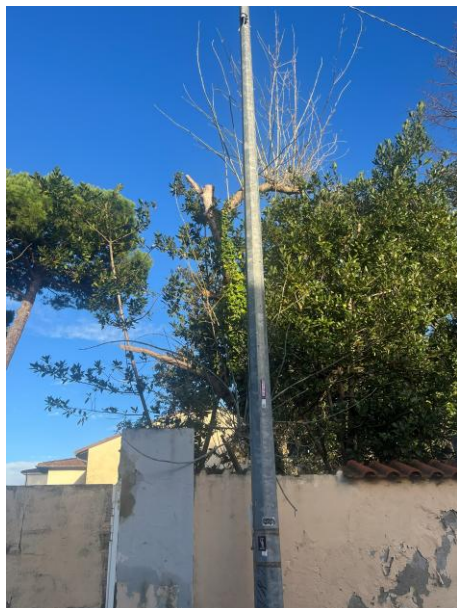
**ALBERO N 4**

| 4 | <i>Acer negundo</i><br><br>Acer<br>negundo | 9 | 15 | Albero di modiche dimensioni vegetante in aderenza al muro di confine lato sud. Fusto in asse, chioma estremamente ridotta e asimmetrica, deperente. | <b>Taglio</b> | <b>D</b> |

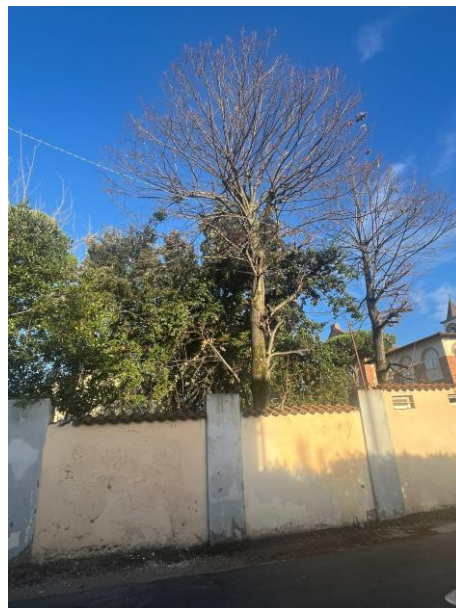
**ALBERO N 5**

| 5 | <i>Tilia cordata</i><br><br>Tiglio | 14 | 35 | Albero adulto, in gruppo in adiacenza del confine sud- est del giardino e a lato della struttura di sostegno dell'ex schermo. Chioma strutturata in più branche estremamente raccorciate in passato, su cui sono sviluppati i nuovi rami avventizi, chioma in buona vigoria. Fusto in asse. | <b>Nessuno</b> | <b>C</b> |

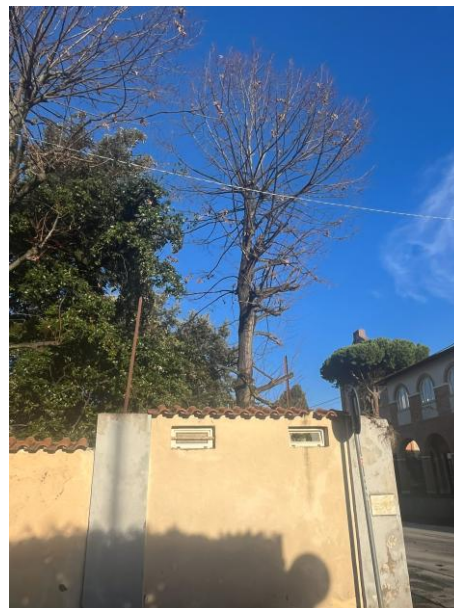
**ALBERO N 6**

| 6 | <i>Tilia cordata</i><br><br>Tiglio | 14 | 32 | Albero adulto, in gruppo in adiacenza del confine sud- est del giardino e a lato della struttura dell'ex schermo. Chioma strutturata in più branche estremamente raccorciate in passato, su cui sono sviluppati i nuovi rami avventizi, chioma omogenea in buona vigoria. Fusto in asse. | <b>Nessuno</b> | <b>C</b> |

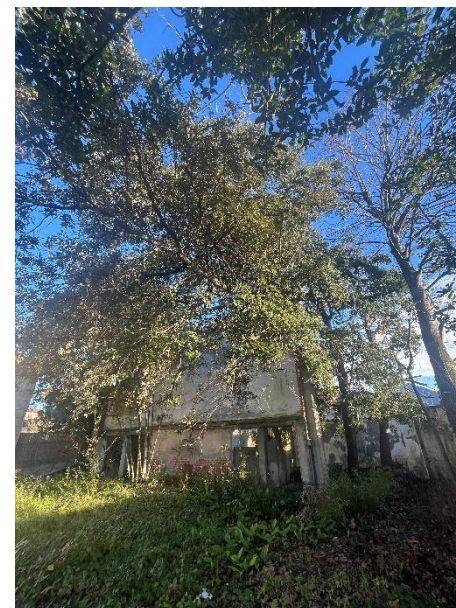
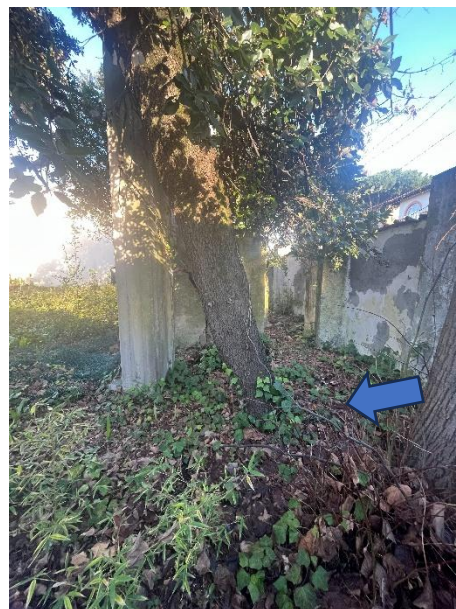
**ALBERO N 7**

| 7 | <i>Quercus ilex</i><br><br>Leccio | 13 | 30 | Albero adulto vegetante in adiacenza al muro di confine sud e in aderenza alla fondazione della struttura dell'ex schermo del cinematografo. Presenta fusto filato ed estremamente deviato con chioma totalmente asimmetrica e spiombata sul lato ovest. L'albero presenta inoltre radici e colletto limitati dal sito di impianto. | <b>Taglio</b> | <b>D</b> |

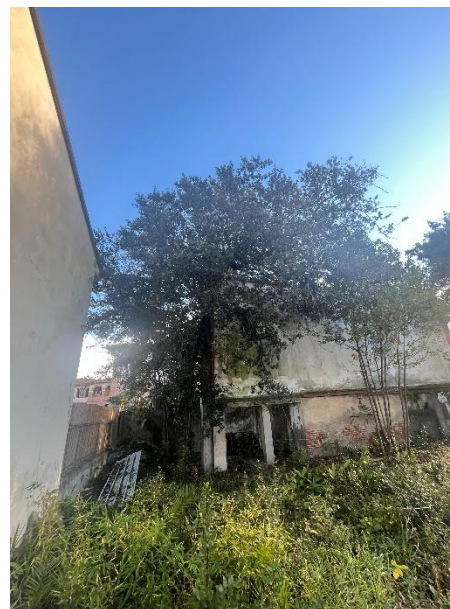
**ALBERO N 8**

| 8 | <i>Quercus ilex</i><br><br>Leccio | 15 | 34 | Albero adulto vegetante in una esigua porzione tra il muro di confine nord e la fondazione della struttura dell'ex schermo del cinematografo. Presenta fusto filato ed estremamente deviato | <b>Taglio</b> | <b>D</b> |

| | | | | con chioma asimmetrica e spiombata sul lato ovest. L'albero presenta inoltre radici e colletto limitati dal sito di impianto. | | |
