COMUNE DI PIETRASANTA  
Provincia di Lucca

## Piano del Colore e Restauro del Paesaggio Urbano

REPERTORIO SCHEDOGRAFICO (ESTRATTO)

# C-QC

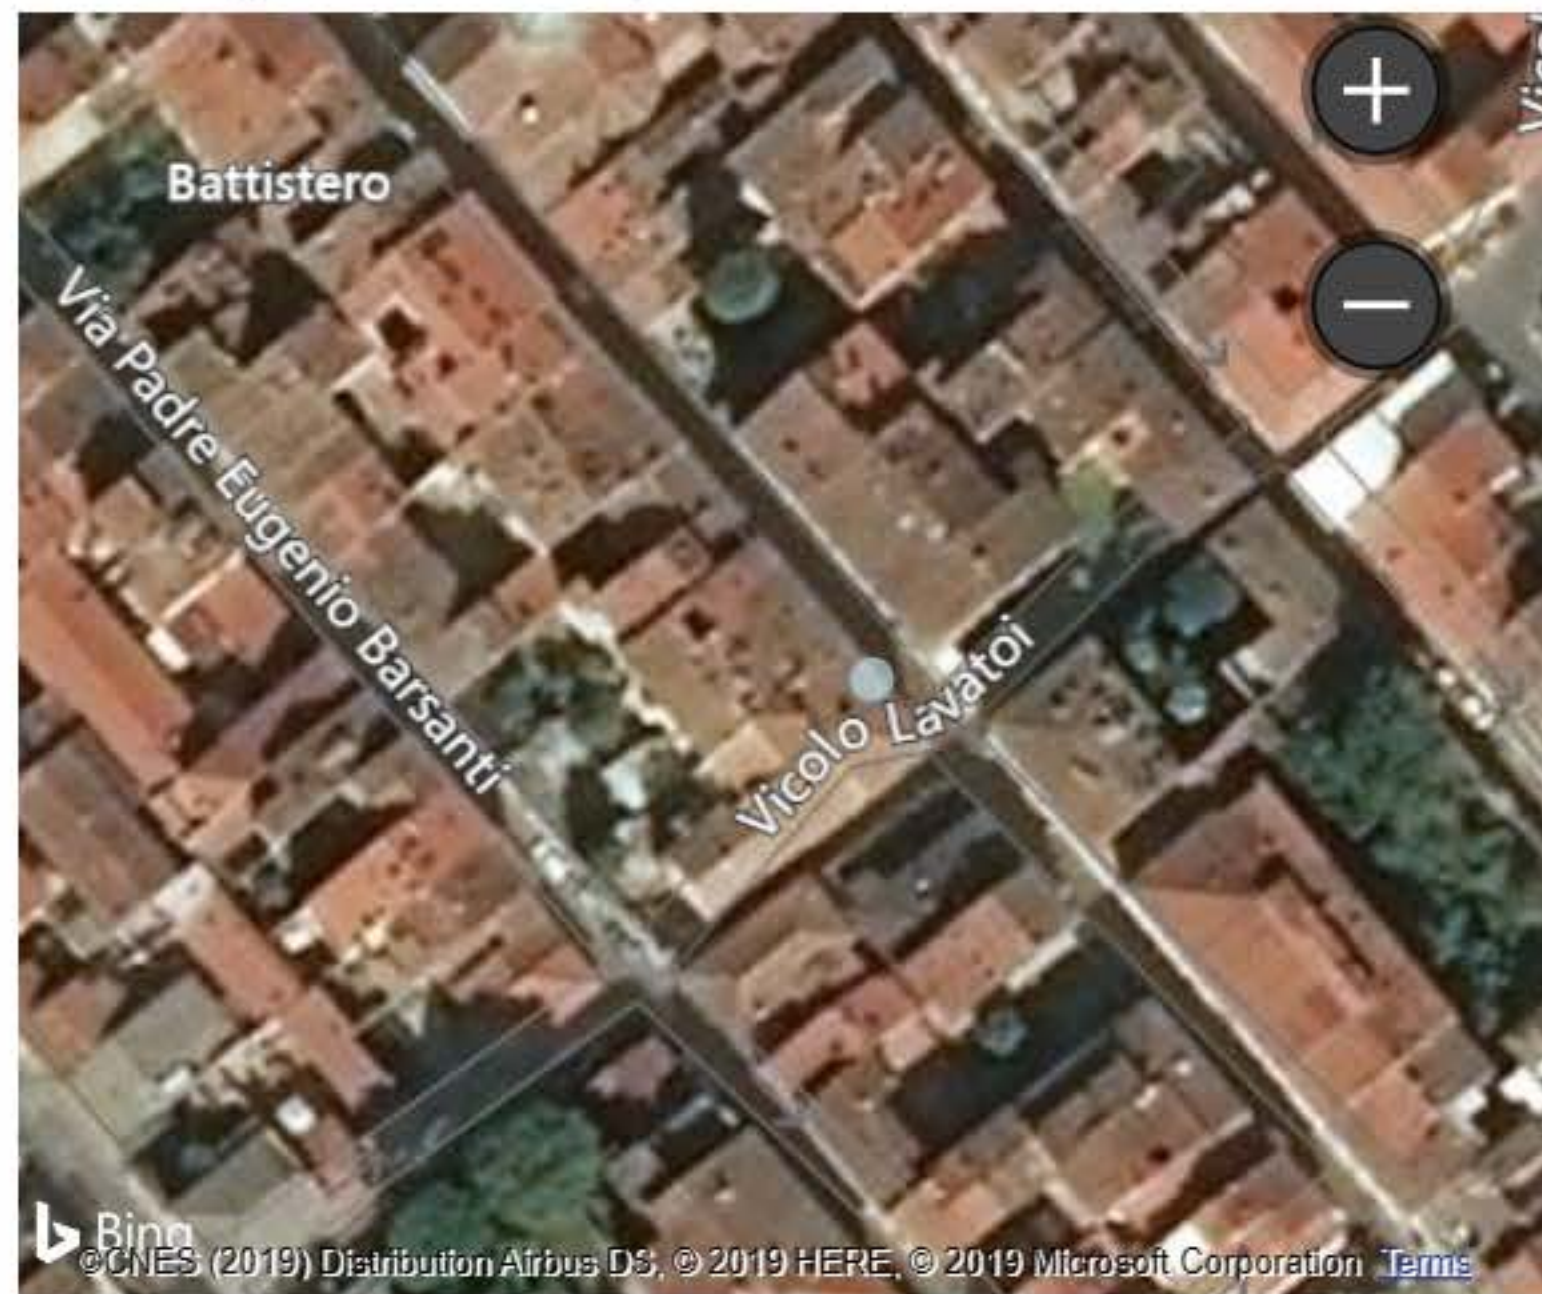
Indice di degrado ● Trascurabile/Assente

Stato di Conservazione dei Rivestimenti - Materiale: Tinteggiatura. Entità del degrado: Trascurabile/Assente. Distribuzione degrado: Trascurabile/Assente

Stato di Conservazione Cornici Porte - Materiale: Lapideo. Entità del degrado: Trascurabile/Assente. Distribuzione degrado: Trascurabile/Assente

Stato di Conservazione Cornici Finestre - Materiale: Lapideo. Entità del degrado: Trascurabile/Assente. Distribuzione degrado: Trascurabile/Assente

Stato di Conservazione Attacchi a Terra - Materiale: Lastre lapidee. Entità del degrado: Lieve. Distribuzione degrado: Parziale. Patologie individuate: Colonizzazione biologica; Deposito superficie

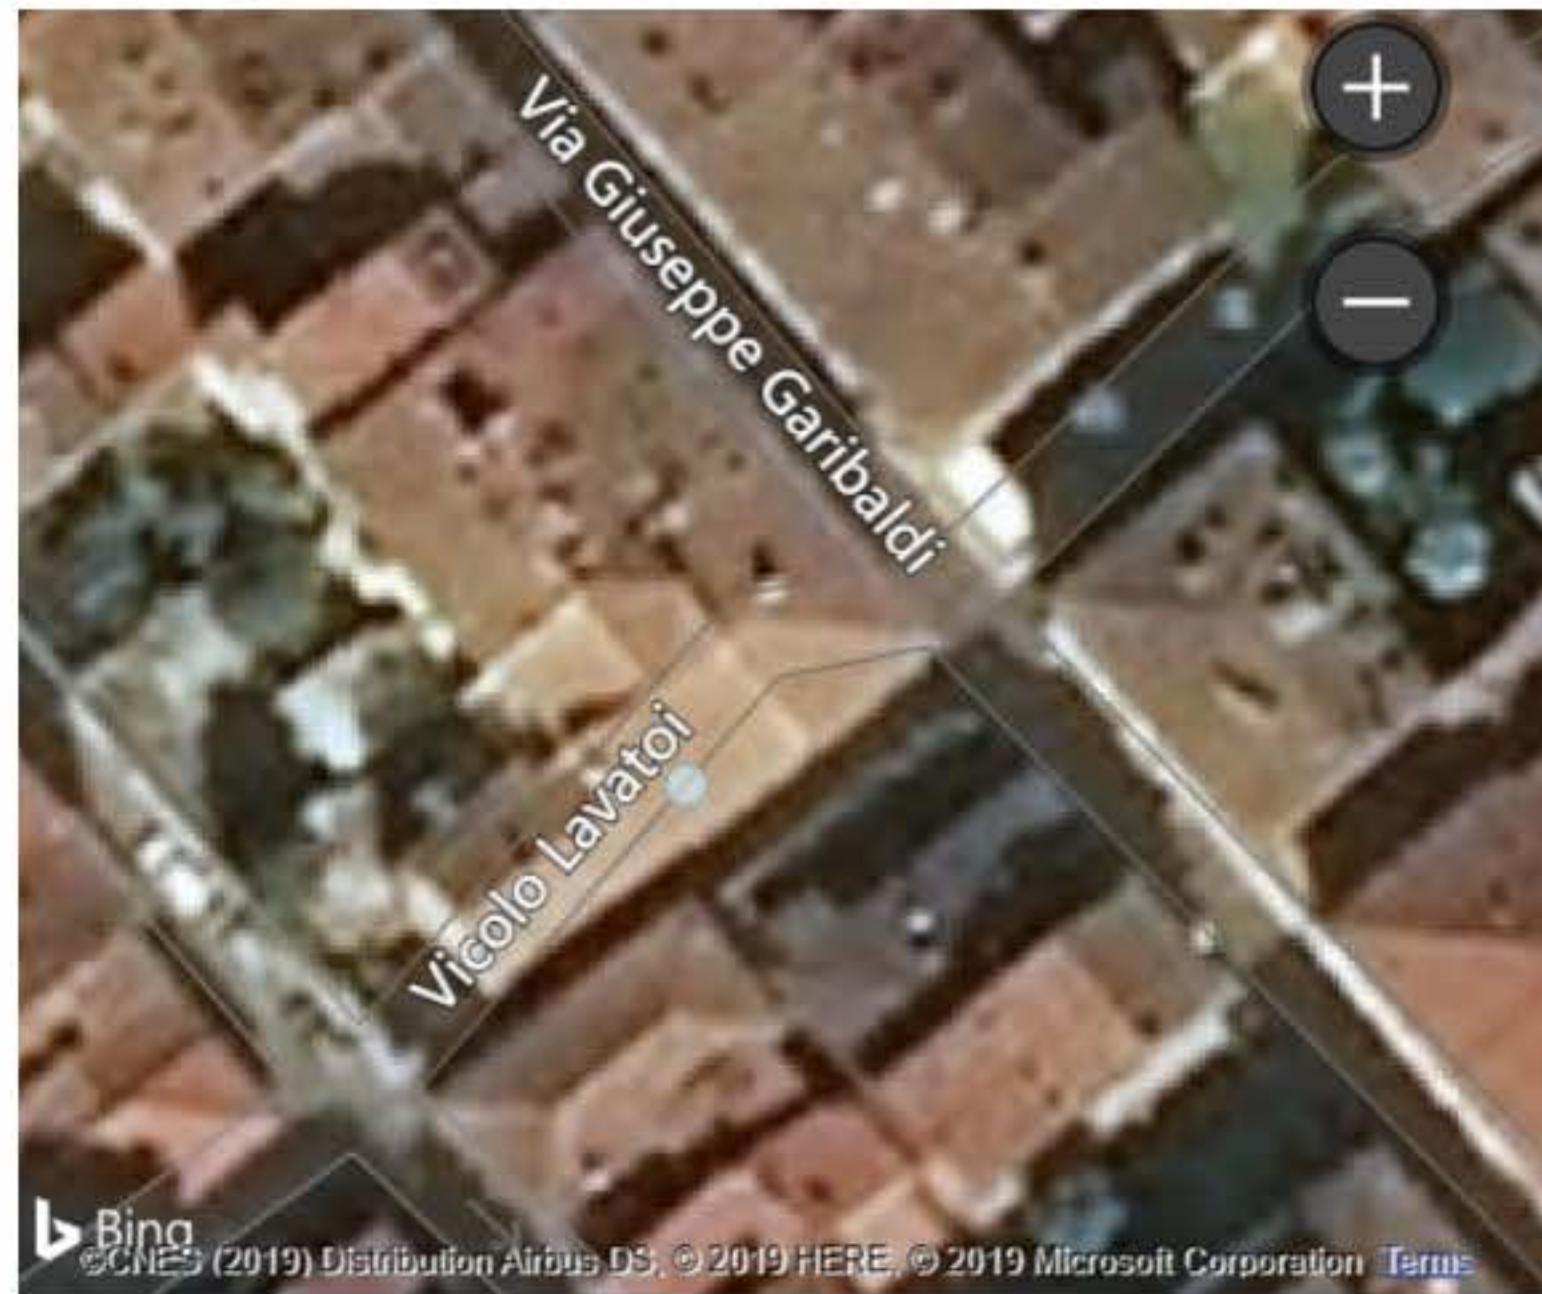
Indice di degrado ● Trascurabile/Assente

Stato di Conservazione dei Rivestimenti - Materiale: Tinteggiatura. Entità del degrado: Trascurabile/Assente. Distribuzione degrado: Trascurabile/Assente

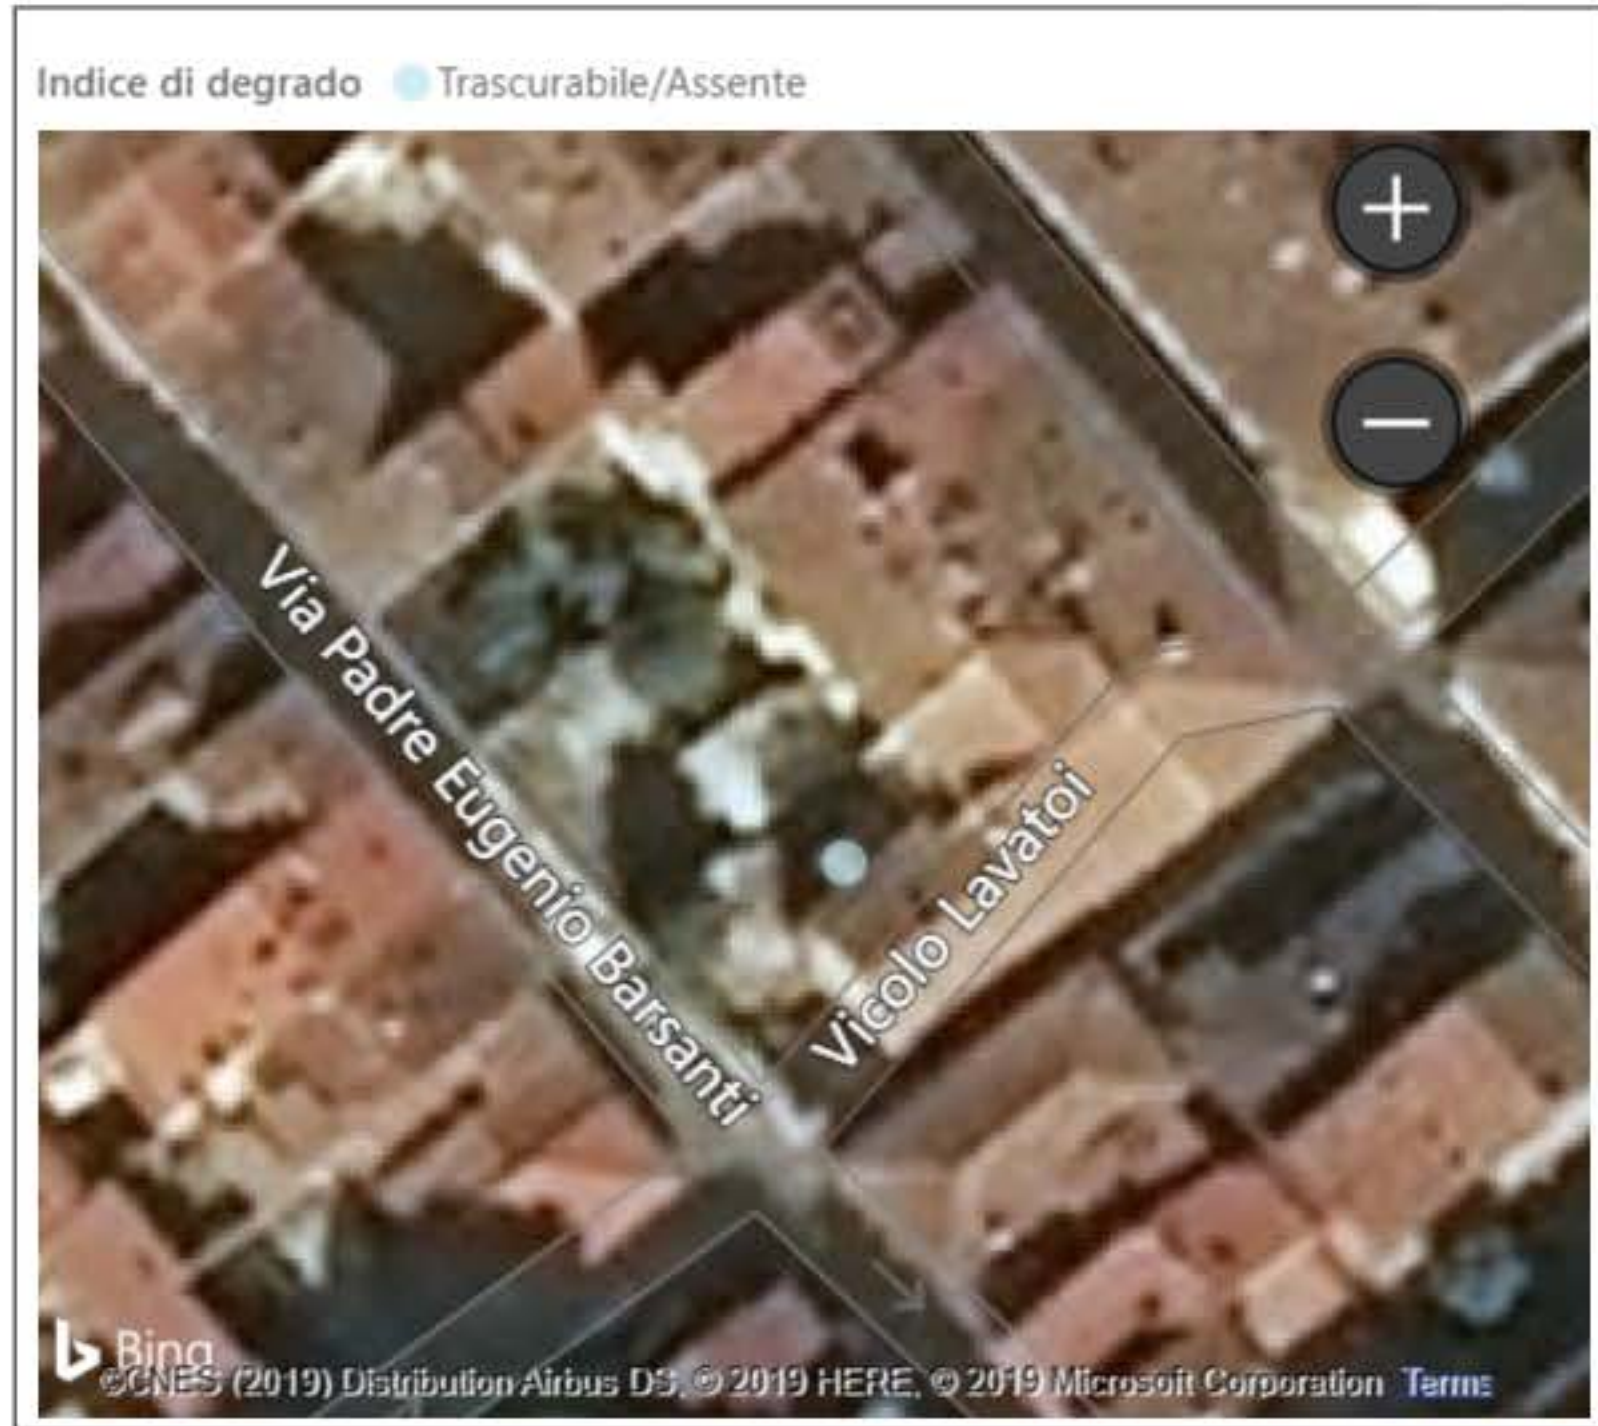
Stato di Conservazione dei Rivestimenti - Materiale: Tinteggiatura. Entità del degrado: Trascurabile/Assente. Distribuzione degrado: Trascurabile/Assente

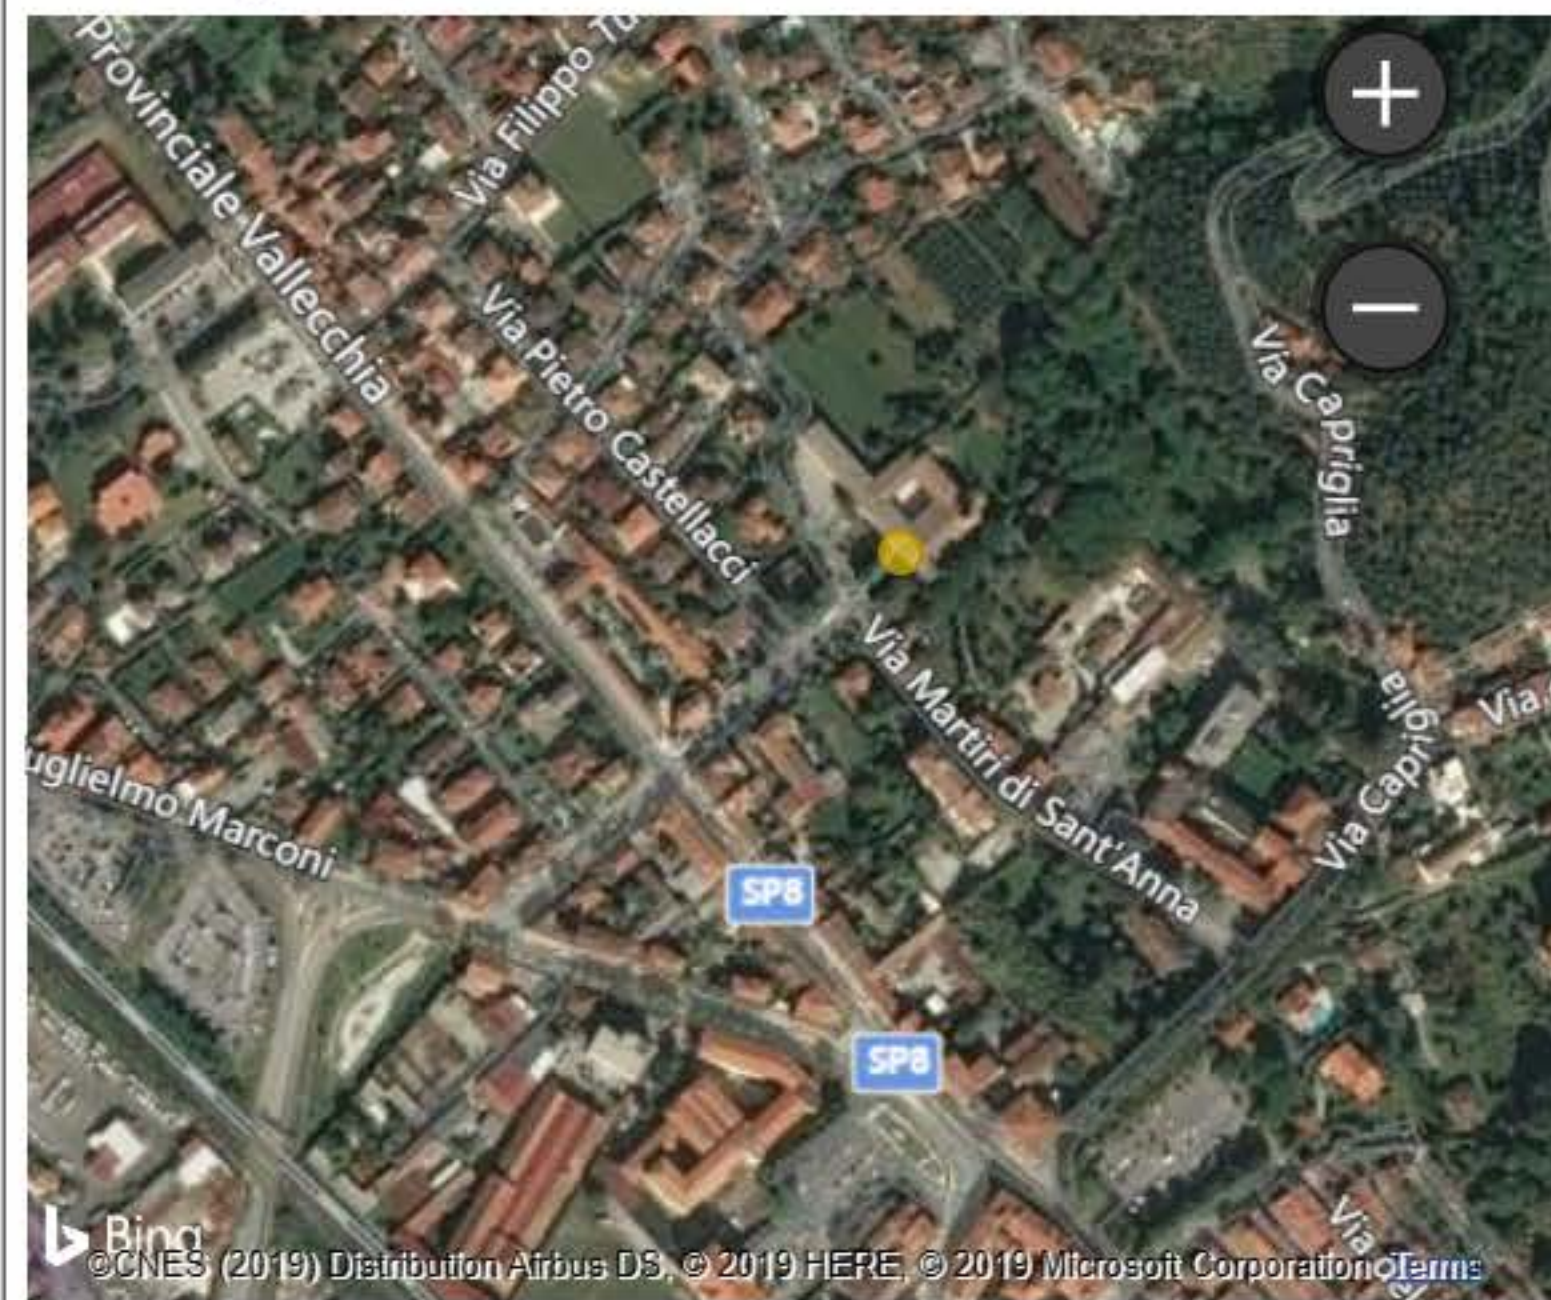
Indice di degrado ● Medio

Stato di Conservazione dei Rivestimenti - Materiale: Tinteggiatura. Entità del degrado: Lieve. Distribuzione degrado: Parziale. Patologie individuate: Deposito superficie;Rappezzo incongruo

Stato di Conservazione Balconi/Logge - . Entità del degrado: Media. Distribuzione degrado: Parziale. Patologie individuate: Fronte risalita;Macchia

Stato di Conservazione Apparatì decorativi - Materiale: Pittura murale/Riquadrature. Entità del degrado: Lieve. Distribuzione degrado: Esteso. Patologie individuate: Alterazione cromatica;Distacco

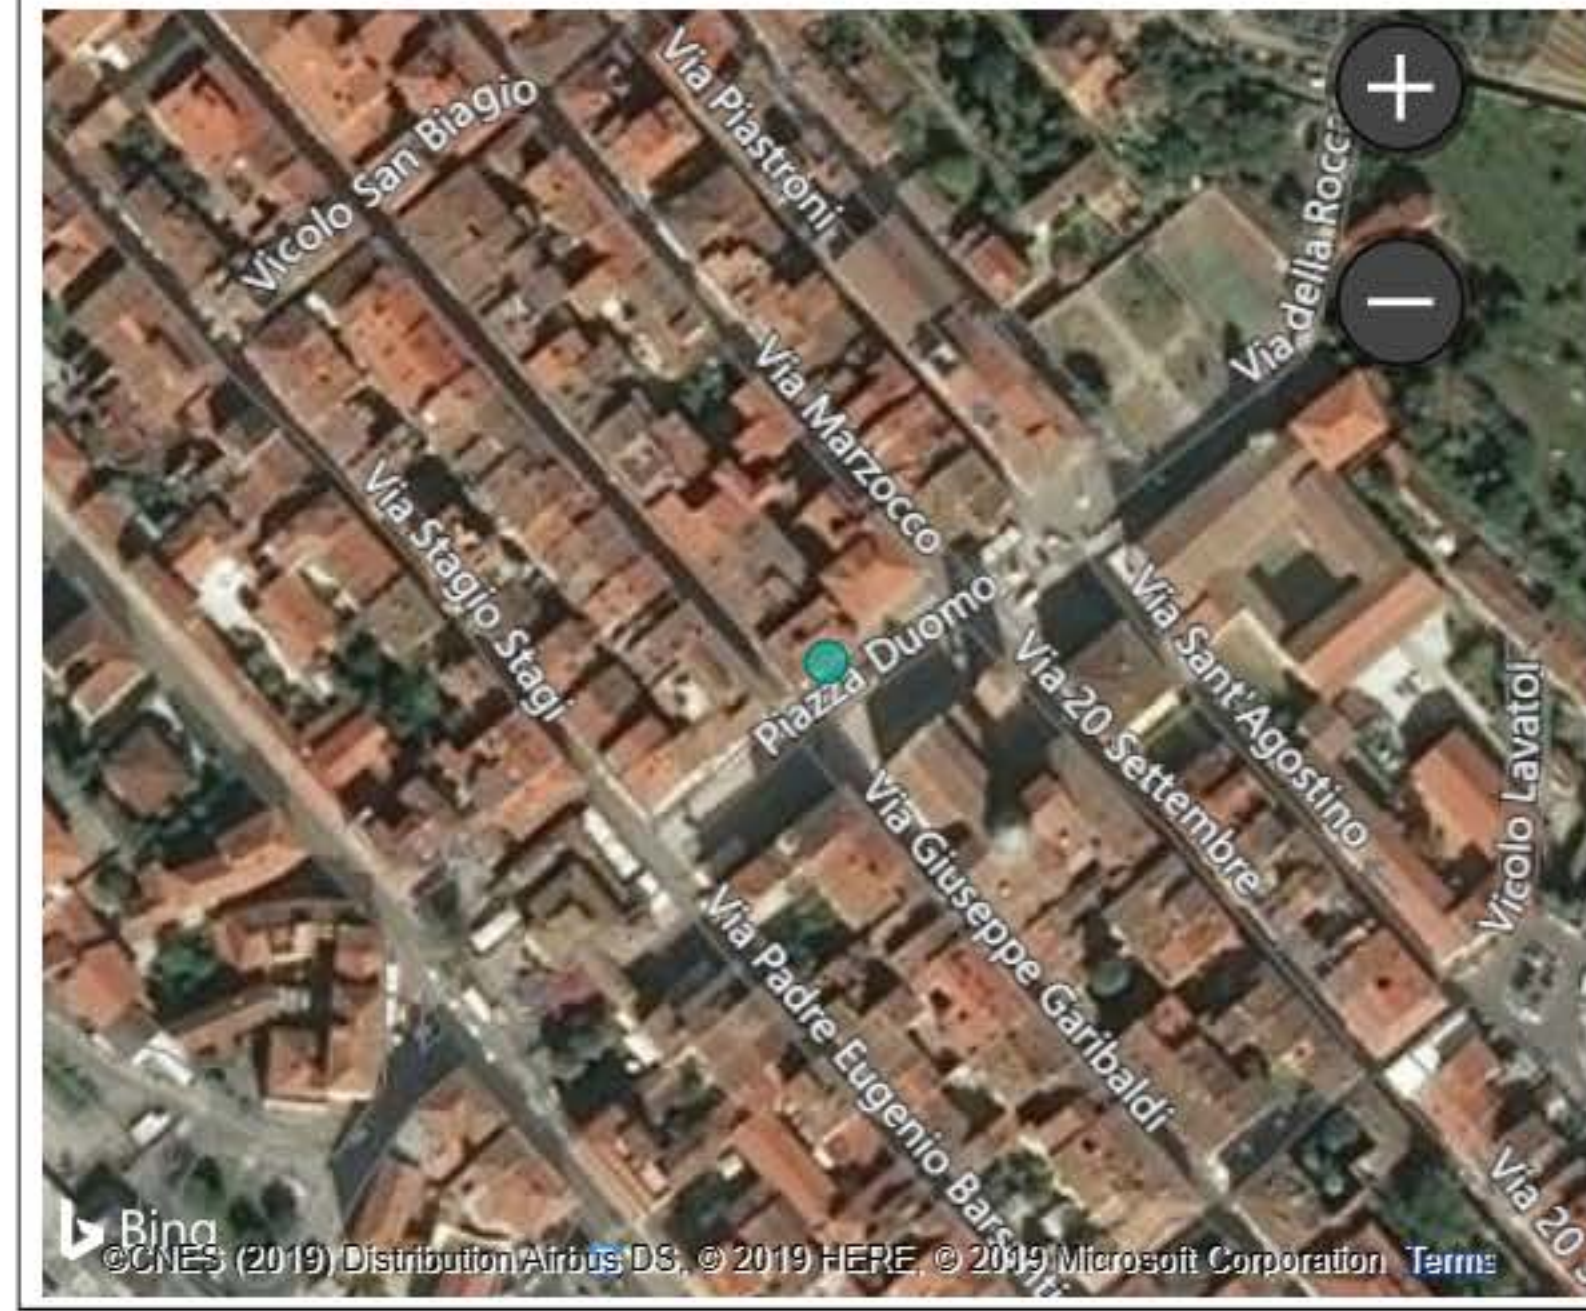
Indice di degrado ● Basso

Stato di Conservazione dei Rivestimenti - Materiale: Tinteggiatura. Entità del degrado: Lieve. Distribuzione degrado: Esteso. Patologie individuate: Alterazione cromatica;Macchia

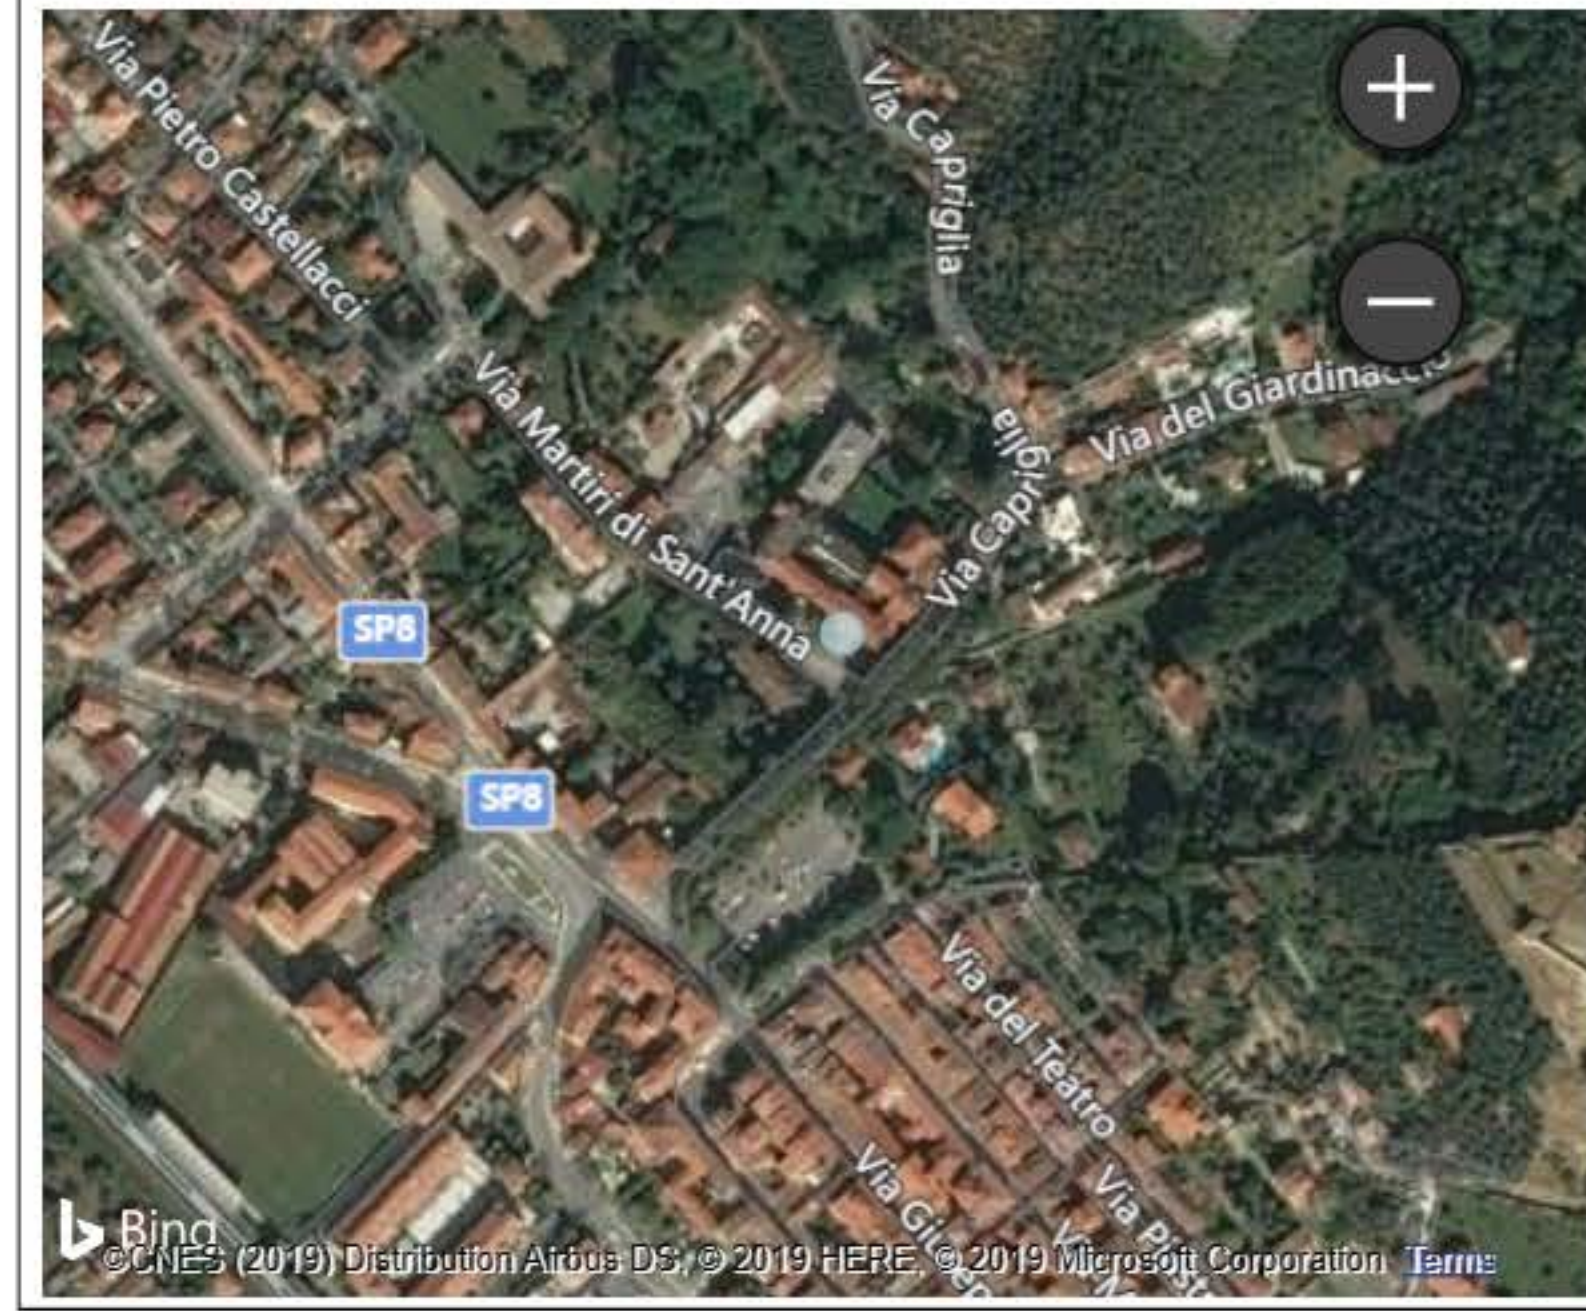
Indice di degrado ● Trascurabile/Assente

Stato di Conservazione dei Rivestimenti - Materiale: Tinteggiatura. Entità del degrado: Trascurabile/Assente. Distribuzione degrado: Trascurabile/Assente

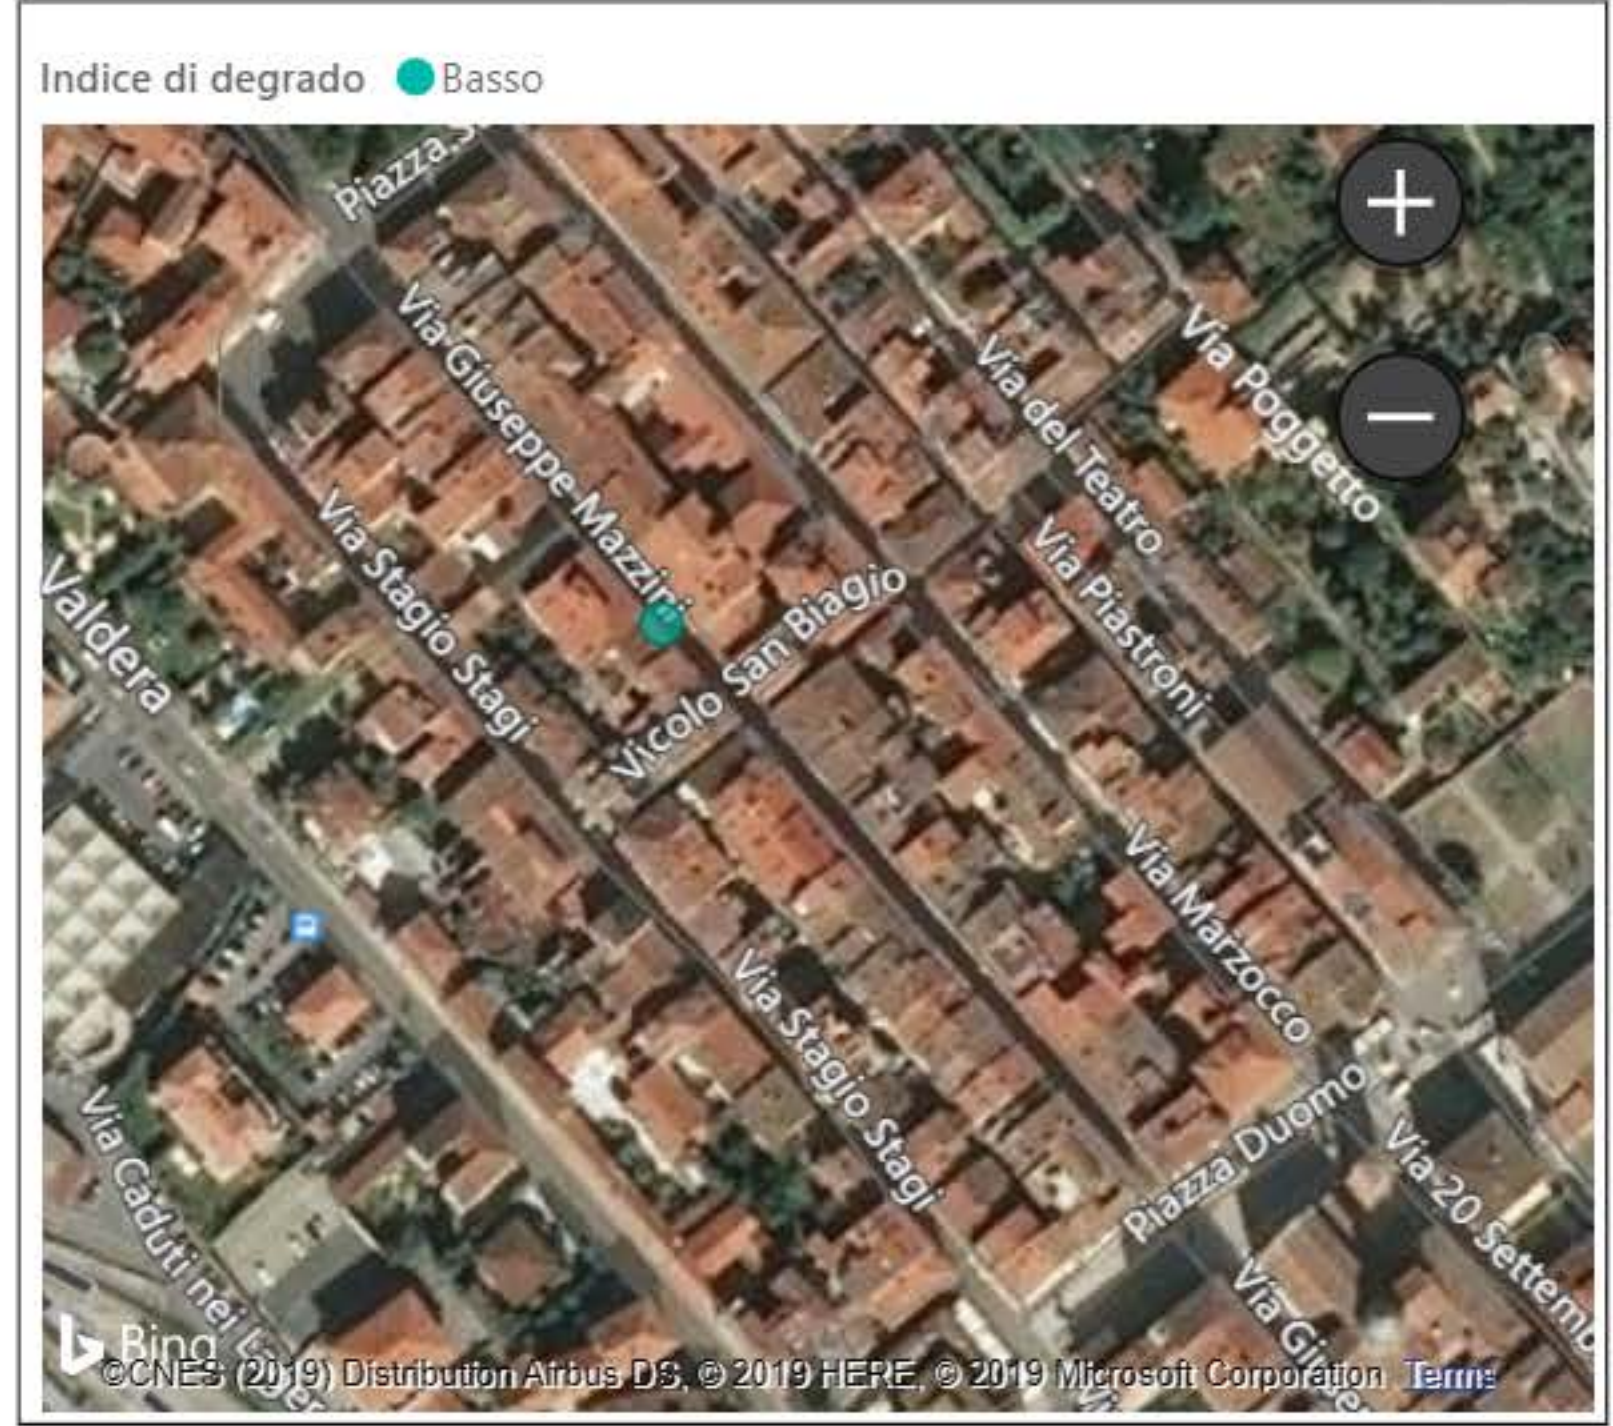
Basso  
Livello di Degrado

Stato di Conservazione dei Rivestimenti - Materiale: Intonaco (generico). Entità del degrado: Lieve. Distribuzione degrado: Localizzata. Patologie individuate: Colatura;Fratturazione;Macchia

Stato di Conservazione Cornici Porte - Materiale: Lapideo. Entità del degrado: Lieve. Distribuzione degrado: Esteso. Patologie individuate: Erosione;Deposito superficie

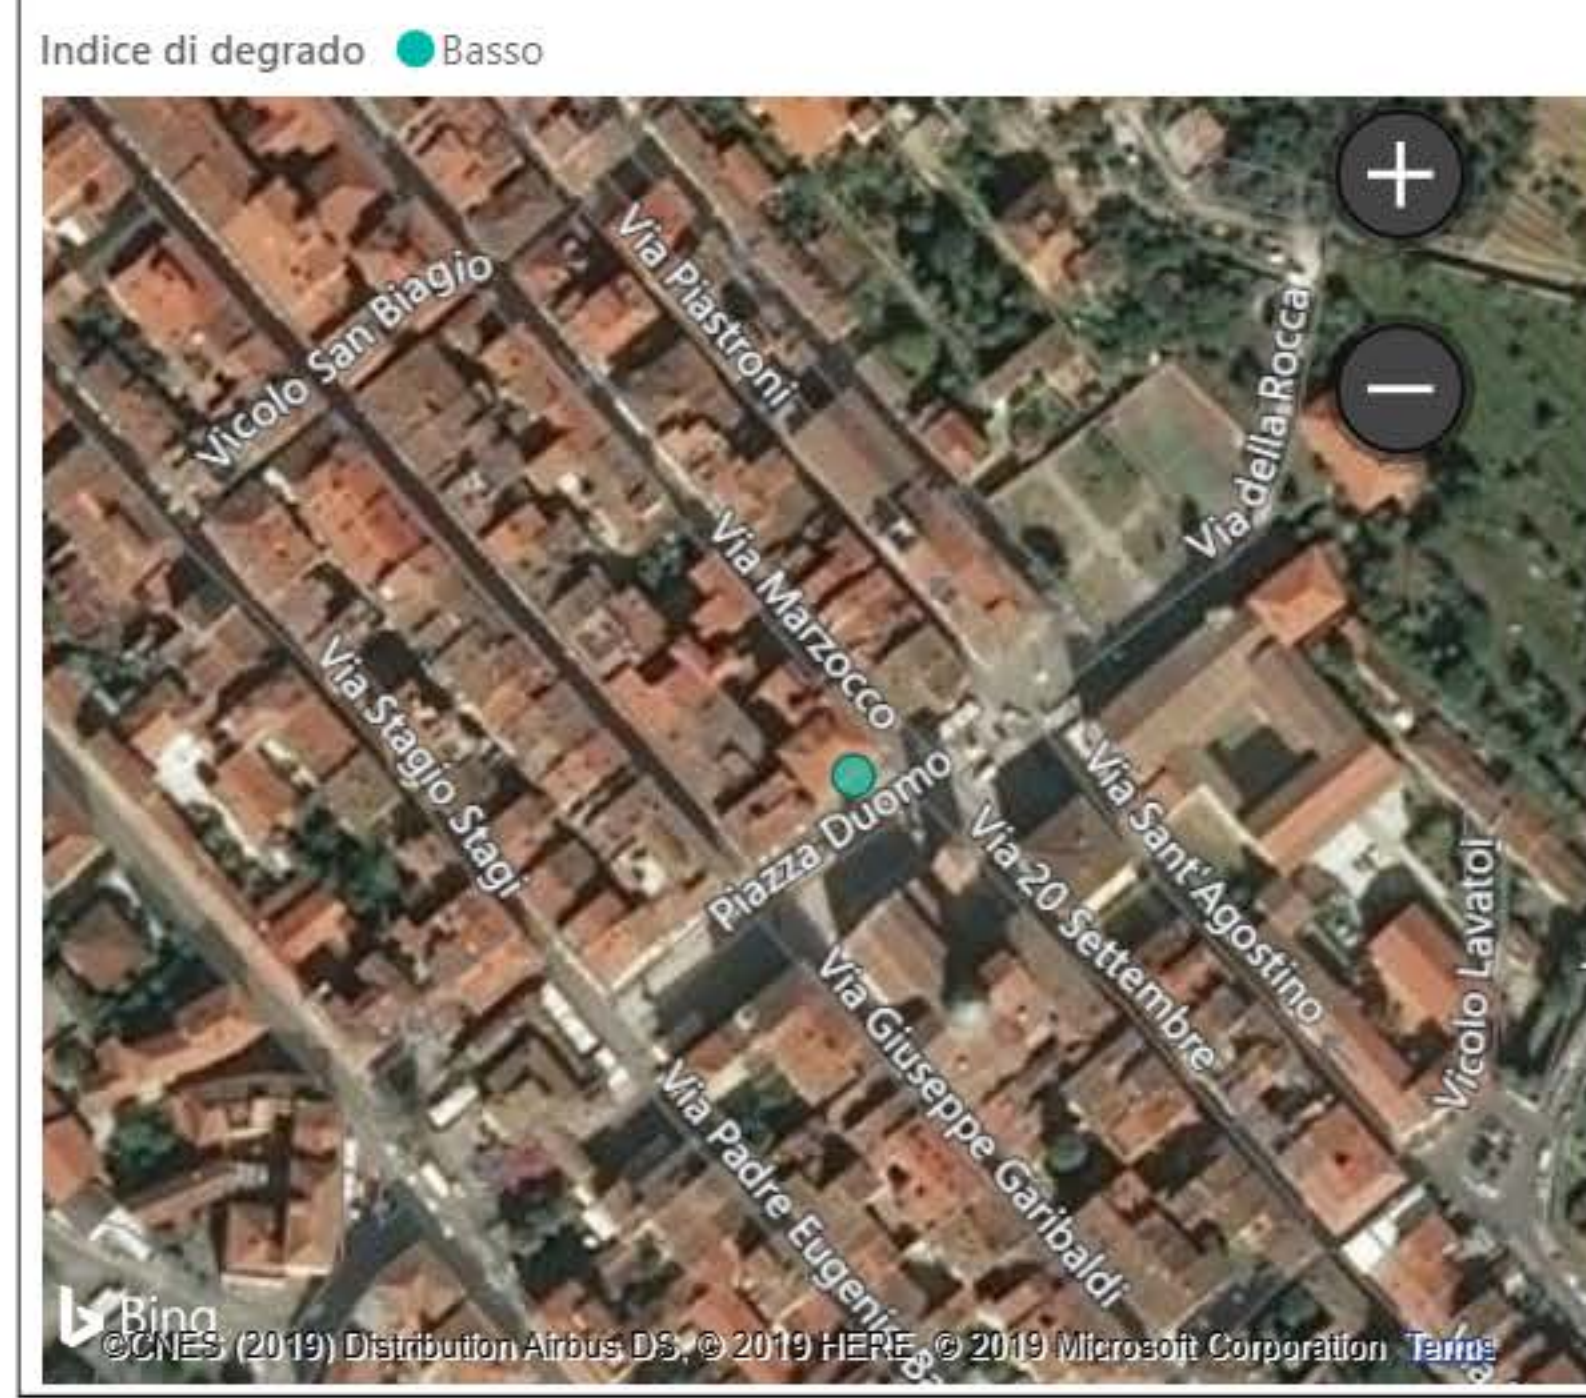
Basso  
Livello di Degrado

Stato di Conservazione dei Rivestimenti - Materiale: Lapideo. Entità del degrado: Lieve. Distribuzione degrado: Esteso. Patologie individuate: Deposito superficie;Erosione;Macchia

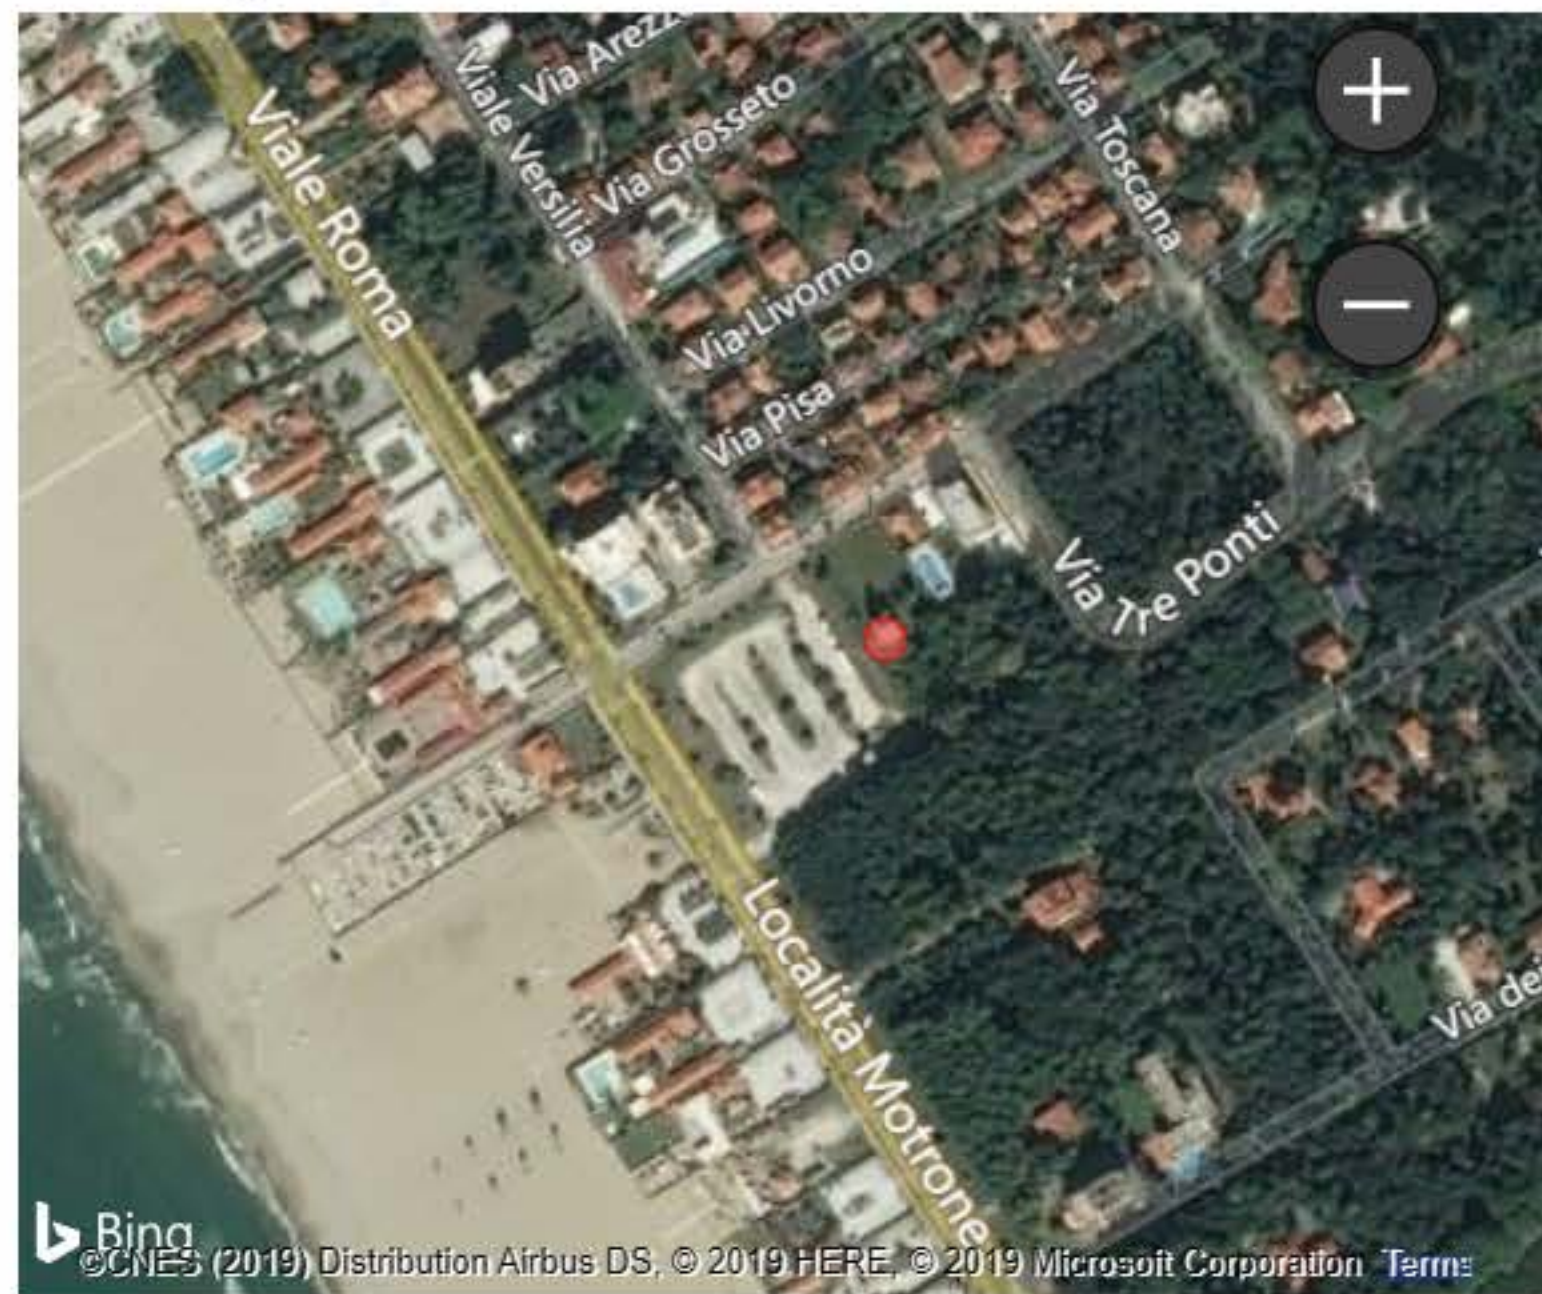
Indice di degrado ● Alto

Stato conservazione Apparecchi Murari - Materiale: Laterizio. Entità del degrado: Alta. Distribuzione degrado: Localizzata. Patologie individuate: Deformazione;Fratturazione

Stato di Conservazione dei Rivestimenti - Materiale: Intonaco cementizio. Entità del degrado: Alta. Distribuzione degrado: Esteso. Patologie individuate: Alterazione cromatica;Colonizzazione biologica;Distacco;Lacuna;Macchia;Patina biologica;Presenza vegetazione;Rappezzo incongruo

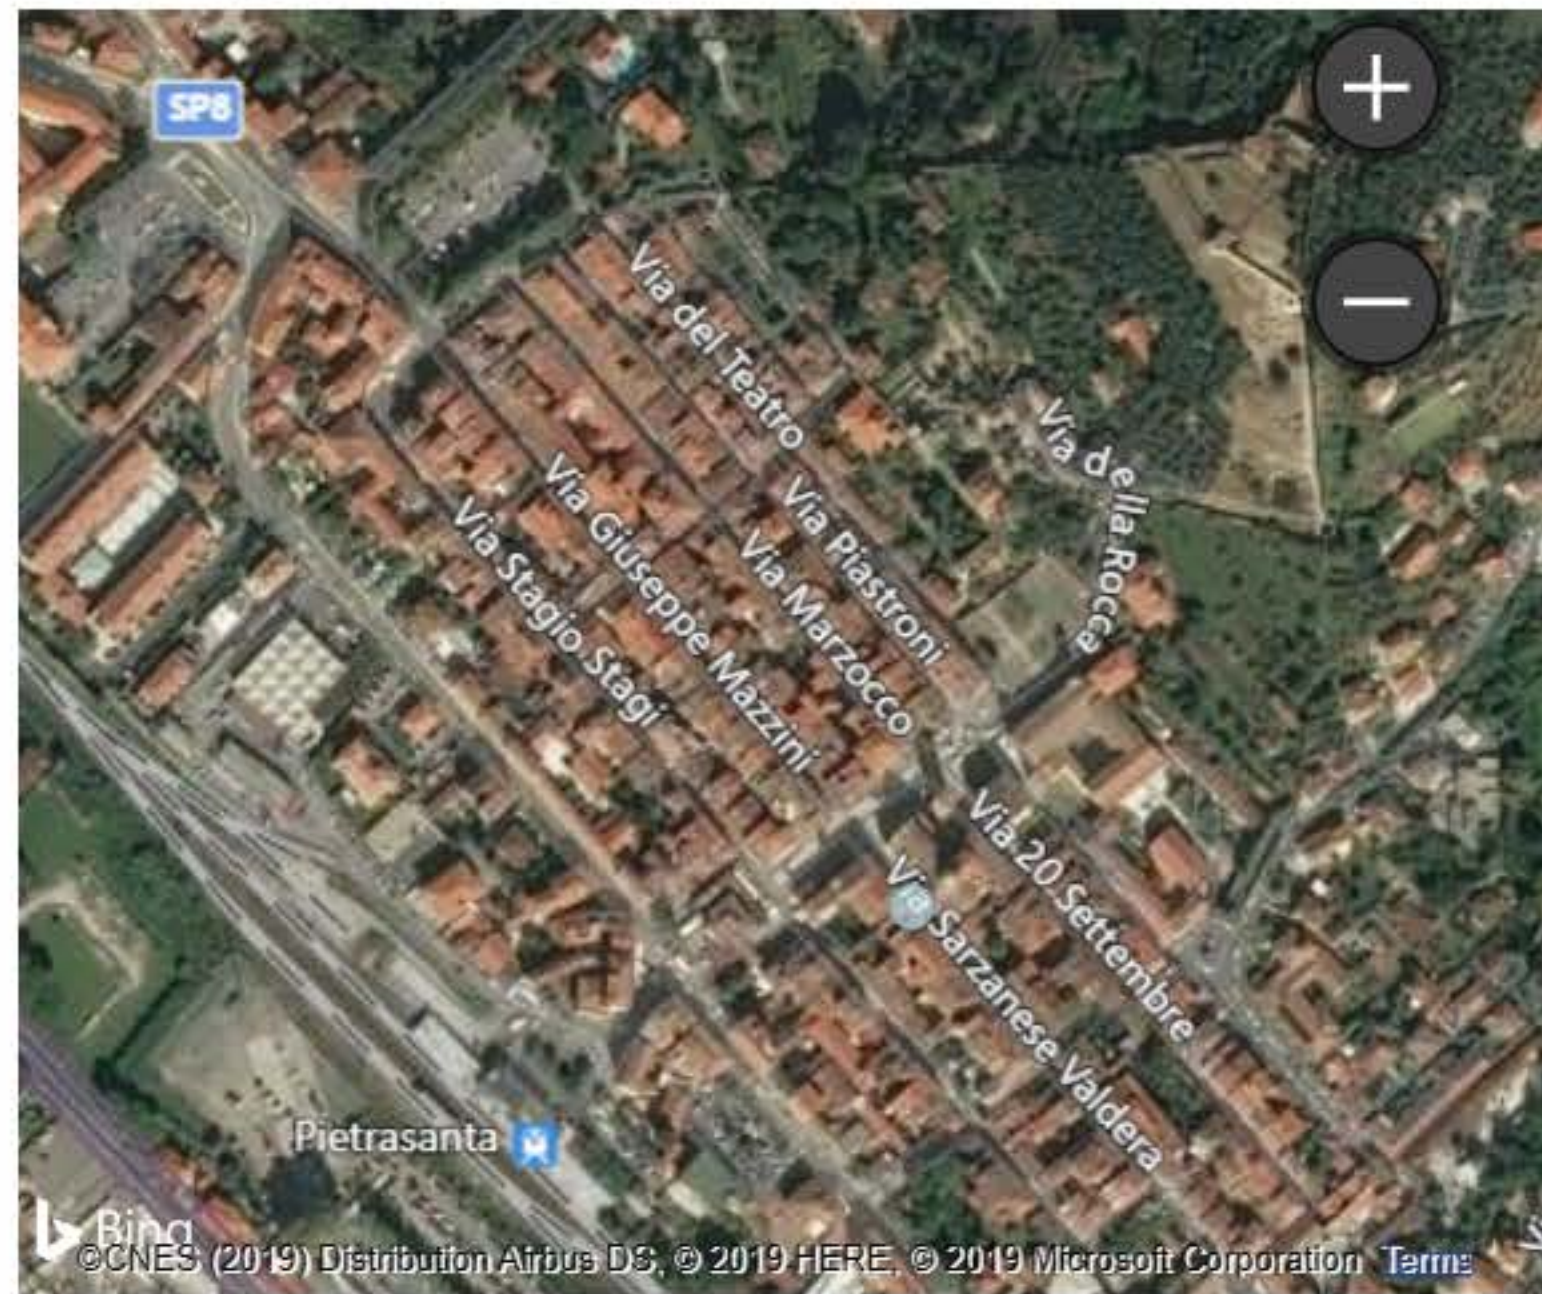
Indice di degrado ● Trascurabile/Assente

Stato di Conservazione dei Rivestimenti - Materiale: Tinteggiatura. Entità del degrado: Trascurabile/Assente. Distribuzione degrado: Trascurabile/Assente

Stato di Conservazione Attacchi a Terra - Materiale: Lastre lapidee. Entità del degrado: Molto alta. Distribuzione degrado: Localizzata. Patologie individuate: Colonizzazione biologica
