COMUNE DI PIETRASANTA  
Provincia di Lucca

## Piano del Colore e Restauro del Paesaggio Urbano

REPERTORIO SCHEDOGRAFICO (ESTRATTO)

# C-QC

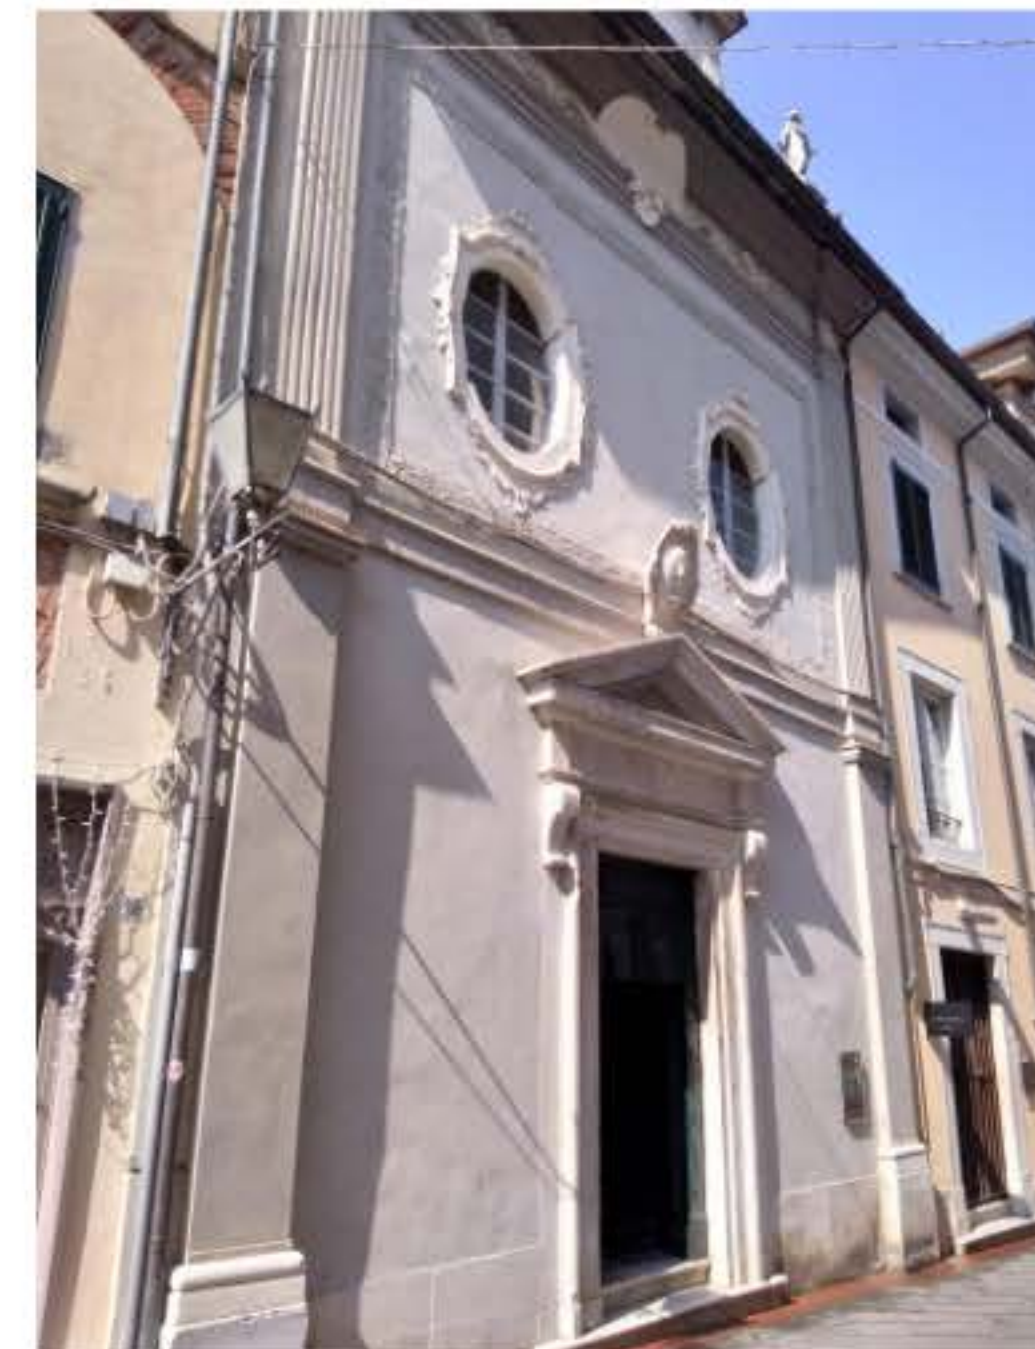
H20  
ID Edificio  
(Vuoto)  
ID Comune  
H20F001  
N.Facciata  
Via Garibaldi  
Indirizzo  
sn  
N\_civico  
7,04  
Larghezza Tot  
12,11  
Altezza Tot  
85,25  
Area Facciata  
Trascurabile/Assente  
Livello di Degrado

Stato di Conservazione dei Rivestimenti - Materiale: Tinteggiatura. Entità del degrado: Trascurabile/Assente. Distribuzione degrado: Trascurabile/Assente

Stato di Conservazione Attacchi a Terra - Materiale: Lastre lapidee. Entità del degrado: Molto alta. Distribuzione degrado: Localizzata. Patologie individuate: Colonizzazione biologica

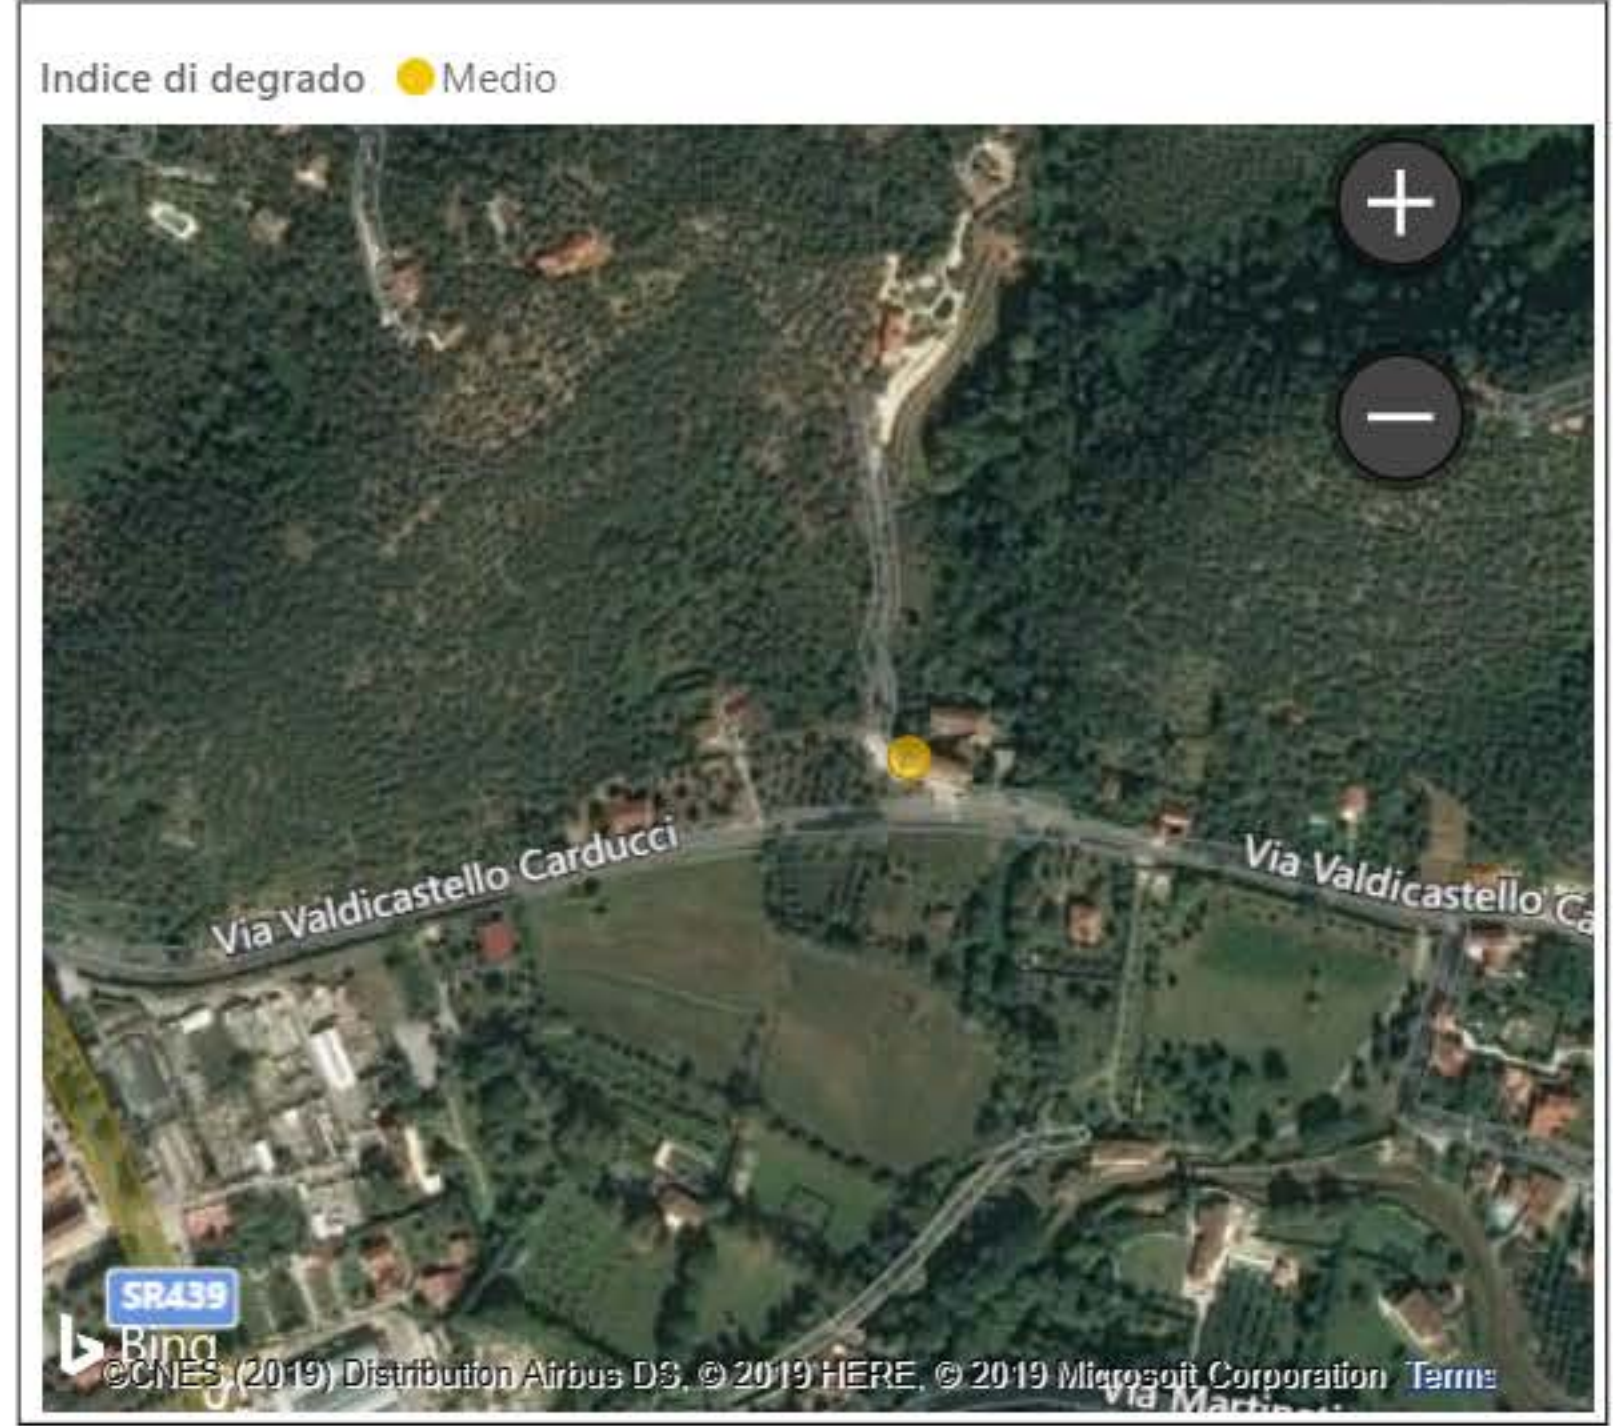
Medio  
Livello di Degrado

Stato conservazione Apparecchi Murari - Materiale: Lapeo. Entità del degrado: Media. Distribuzione degrado: Parziale. Patologie individuate: Alveolizzazione

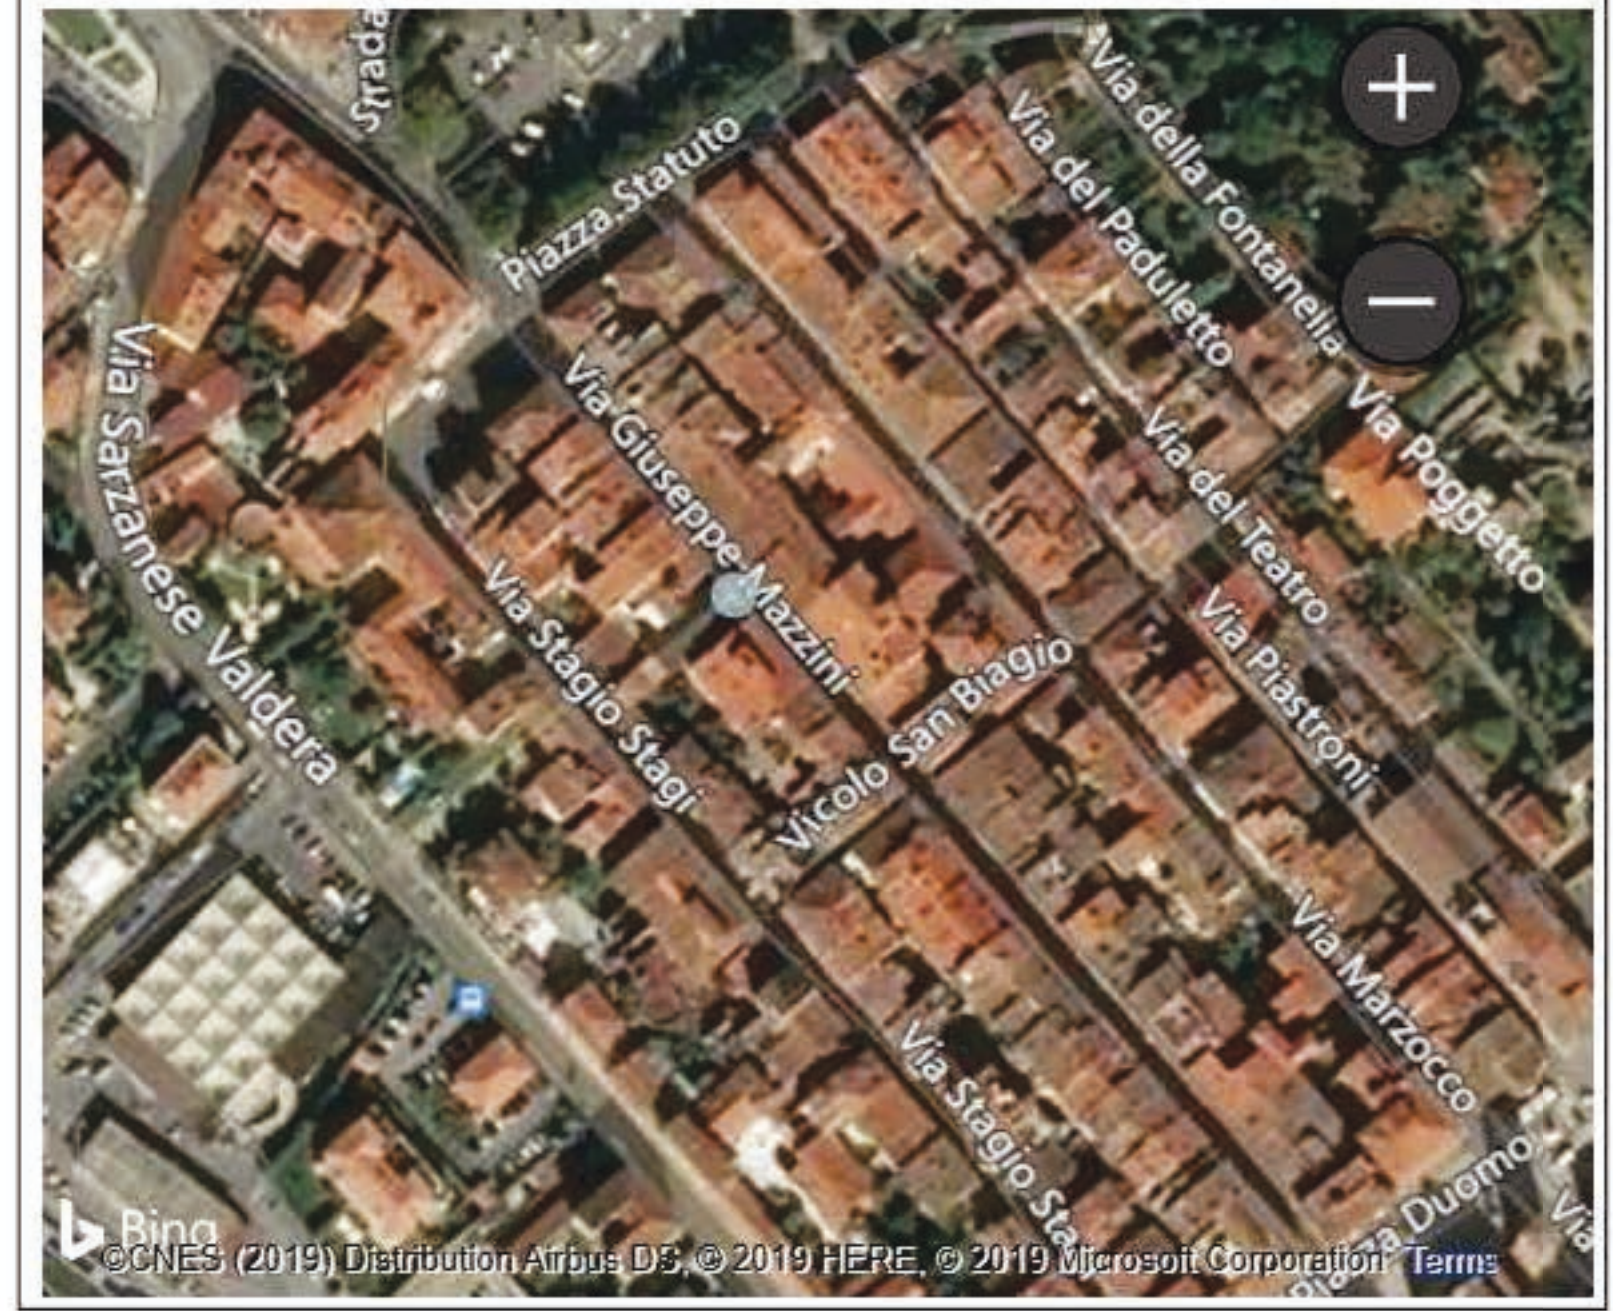
Indice di degrado ● Trascurabile/Assente

Stato di Conservazione dei Rivestimenti - Materiale: Tinteggiatura. Entità del degrado: Trascurabile/Assente. Distribuzione degrado: Trascurabile/Assente

Stato di Conservazione Cornici Porte - Materiale: Lapideo. Entità del degrado: Lieve. Distribuzione degrado: Parziale. Patologie individuate: Distacco; Deposito superficie

Stato di Conservazione Attacchi a Terra - Materiale: Tinteggiatura. Entità del degrado: Media. Distribuzione degrado: Localizzata. Patologie individuate: Distacco; Macchia; Patina biologica

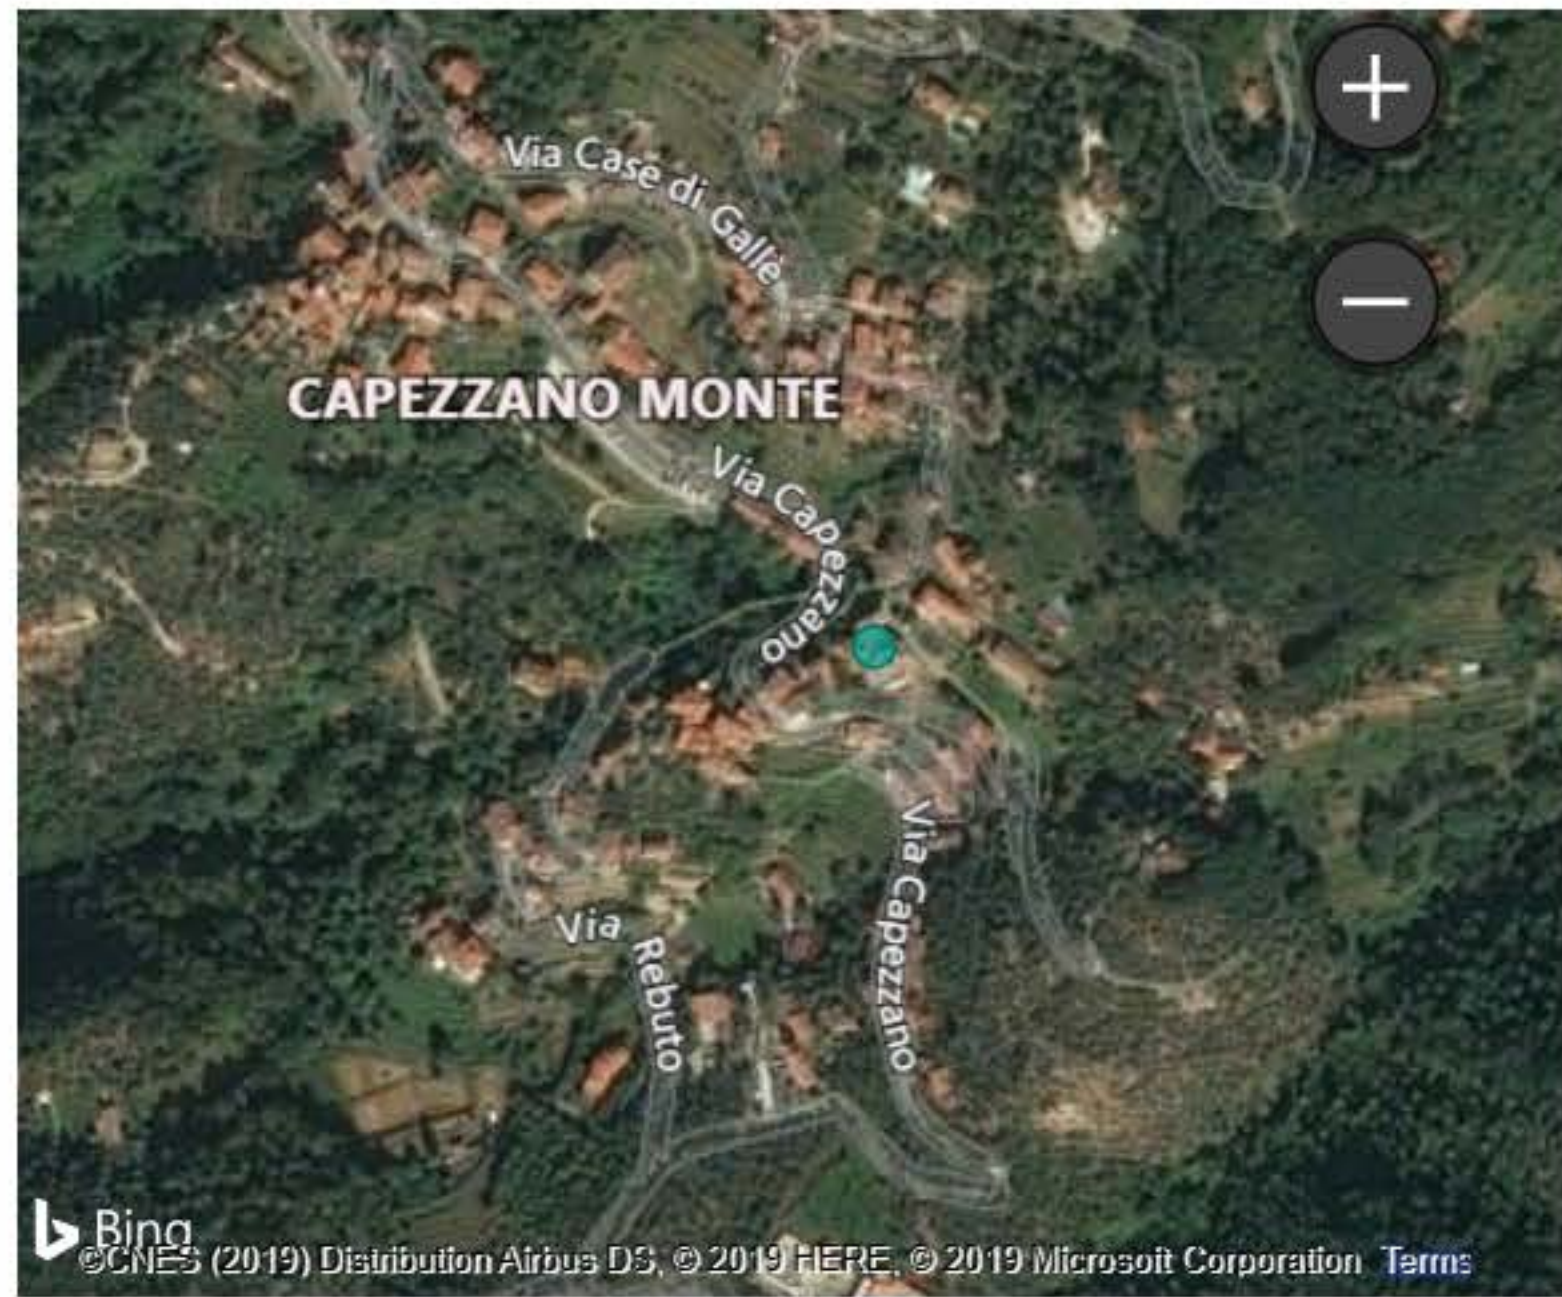
Stato di Conservazione dei Rivestimenti - Materiale: Intonaco (generico). Entità del degrado: Media. Distribuzione degrado: Parziale. Patologie individuate: Deposito superficie;Distacco;Macchia;Alterazione cromatica;Patina biologica;Colatura

<p><b>H230F001</b> N.Facciata</p>	<p><b>Assente</b> Degrado Antropico</p>	<p><b>Strada secondaria</b> Affaccio</p>	<p><b>Assenti</b> Sgrammaticature</p>
<p>Superficie A ▲</p> <p>Tipo Elemento: Fondo. Localizzazione Corpo principale. Tipo superficie: Intonaco (generico). Tipo Finitura: Tinteggiatura (generico). Sistema di Codifica:NCS Color System. Codice Colore:0907-Y30R</p>	<p><b>Alta Compatibilità Materica</b> Compatibilità Materica A</p>	<p>#f4e8d5 0907-Y30R</p>	<p><b>Conforme</b> Classificazione Colore A</p>
<p>Superficie B</p> <p>Tipo Elemento: Cornicioni/Marcapiani/Marcadavanzali. Localizzazione Corpo principale. Tipo superficie: Intonaco (generico). Tipo Finitura: Tinteggiatura (generico). Sistema di Codifica:NCS Color System. Codice Colore:1010-Y20R</p>	<p><b>Alta Compatibilità Materica</b> Compatibilità Materica B</p>	<p>#f1e4c9 1010-Y20R</p>	<p><b>No Confronto</b> Classificazione Colore B</p>

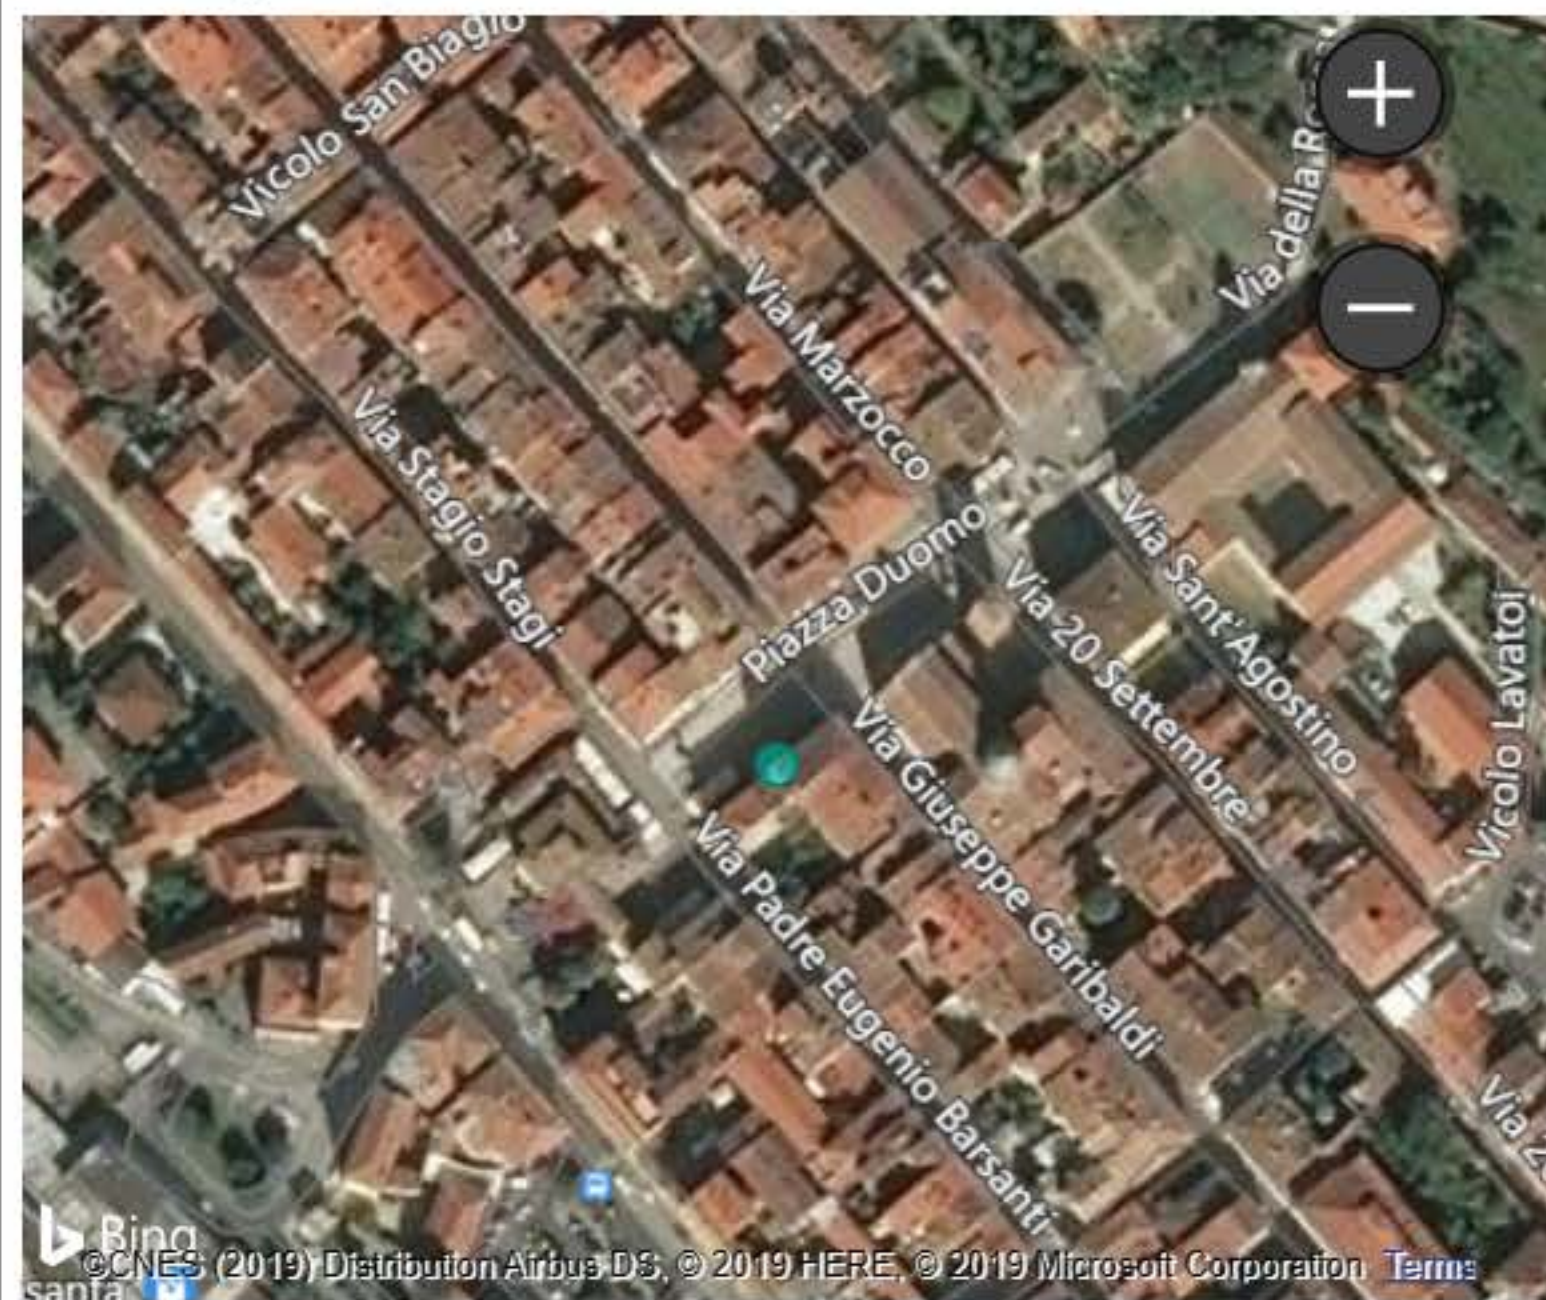
Rilievo Stato di conservazione

Stato di Conservazione dei Rivestimenti - Materiale: Tinteggiatura. Entità del degrado: Media. Distribuzione degrado: Parziale. Patologie individuate: Colatura; Deposito superficie; Alterazione cromatica; Patina biologica; Macchia

<p><b>H233F001</b> N.Facciata</p>	<p><b>Assente</b> Degrado Antropico</p>	<p><b>Piazza</b> Affaccio</p>	<p><b>Assenti</b> Sgrammaticature</p>
<p>Superficie A ▲</p> <p>Tipo Elemento: Fondo. Localizzazione Corpo principale. Tipo superficie: Intonaco (generico). Tipo Finitura: Tinteggiatura minerale. Sistema di Codifica:NCS Color System. Codice Colore:1030-Y20R</p>	<p><b>Alta Compatibilità Materica</b> Compatibilità Materica A</p>	<p>#f1d088 1030-Y20R</p>	<p><b>Conforme</b> Classificazione Colore A</p>
<p>Superficie B</p>	<p><b>(Vuoto)</b> Compatibilità Materica B</p>		<p><b>(Vuoto)</b> Classificazione Colore B</p>
<p>Superficie C ▼</p>	<p><b>(Vuoto)</b> Compatibilità Materica C</p>		<p><b>(Vuoto)</b> Classificazione Colore C</p>
<p>Superficie D</p>	<p><b>(Vuoto)</b> Compatibilità Materica D</p>		<p><b>(Vuoto)</b> Classificazione Colore D</p>
<p>Superficie E</p>	<p><b>(Vuoto)</b> Compatibilità Materica E</p>		<p><b>(Vuoto)</b> Classificazione Colore E</p>

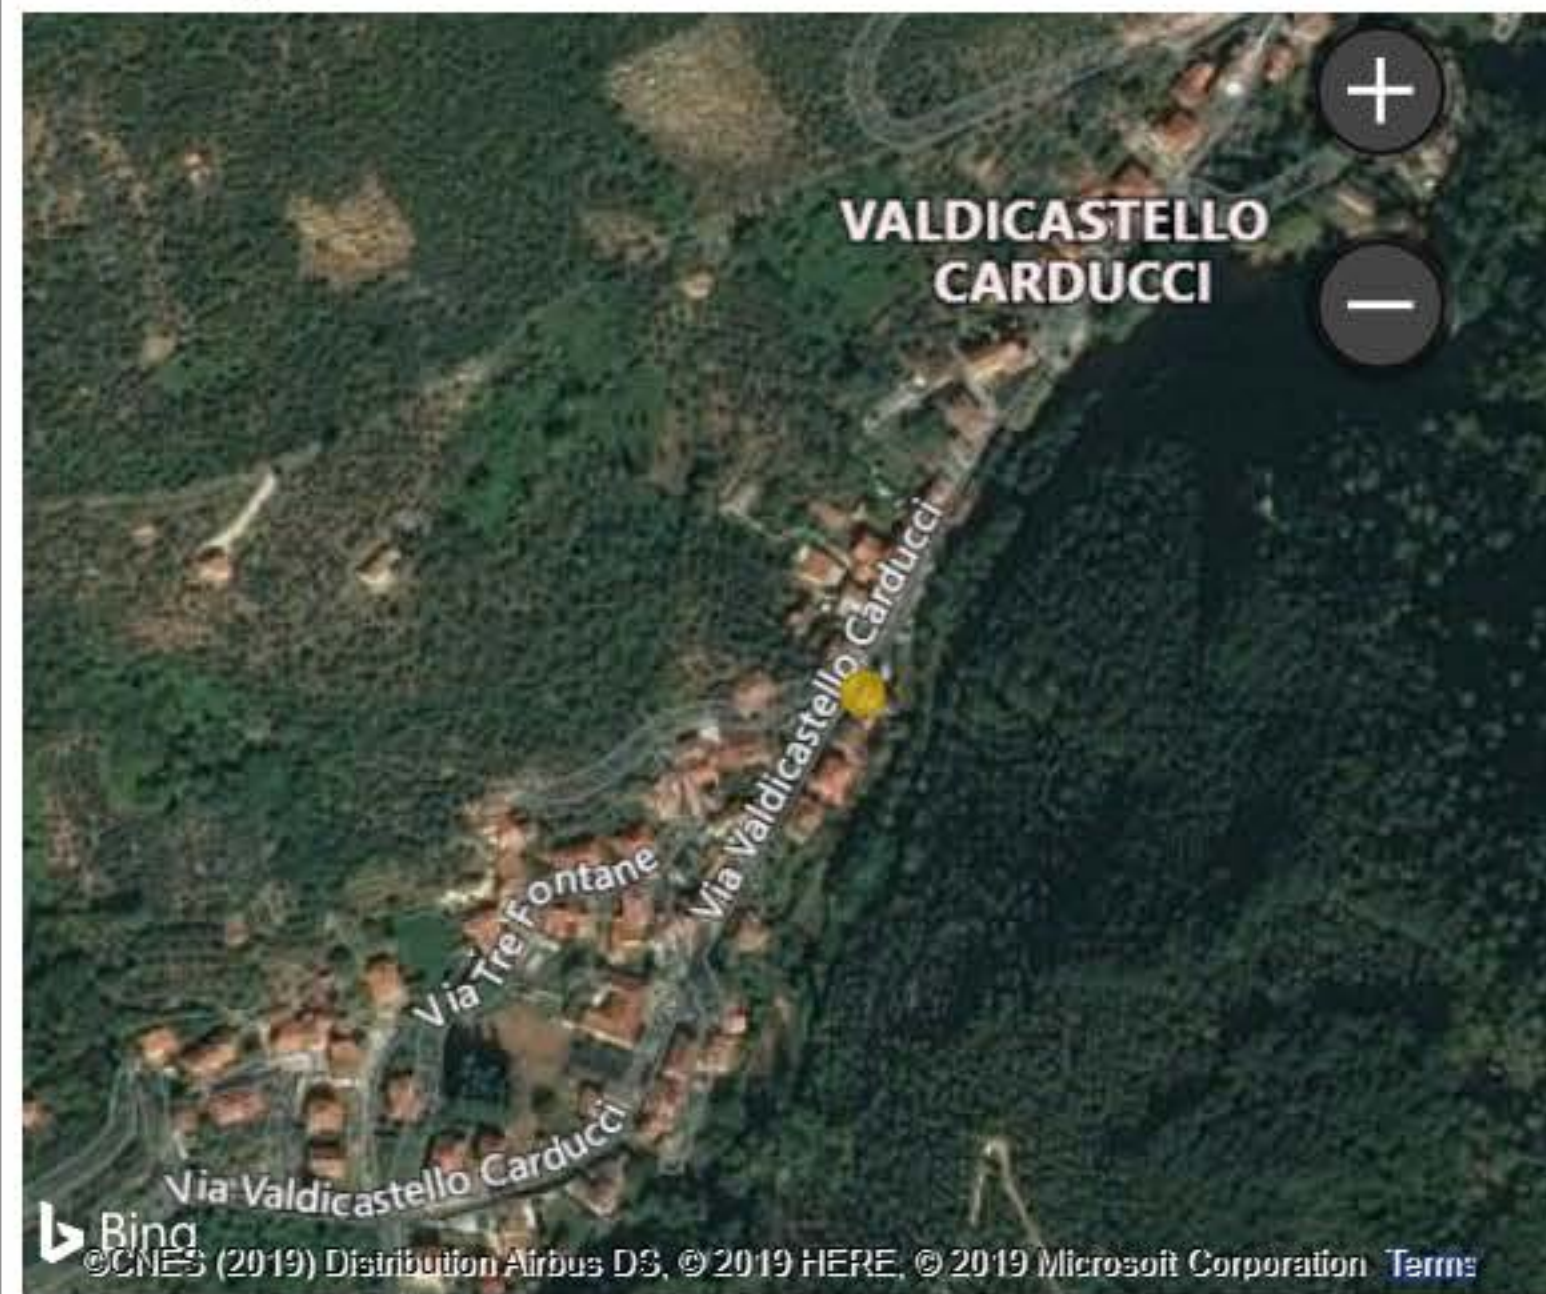
Rilievo Stato di conservazione

Stato di Conservazione dei Rivestimenti - Materiale: Intonaco (generico). Entità del degrado: Molto alta. Distribuzione degrado: Esteso. Patologie individuate: Alterazione cromatica; Colatura; Distacco; Fratturazione; Macchia; Patina biologica; Rappezzo incongruo

<p><b>H240F001</b> N.Facciata</p>	<p><b>Assente</b> Degrado Antropico</p>	<p><b>Strada secondaria</b> Affaccio</p>	<p><b>Assenti</b> Sgrammaticature</p>
<p>Superficie A Tipo Elemento: Fondo. Localizzazione Corpo principale. Tipo superficie: Intonaco (generico). Tipo Finitura: Coloritura assente/Degradata</p>	<p><b>Bassa Compatibilità Materica</b> Compatibilità Materica A</p>		<p><b>Non Conforme</b> Classificazione Colore A</p>
<p>Superficie B</p>	<p><b>(Vuoto)</b> Compatibilità Materica B</p>		<p><b>(Vuoto)</b> Classificazione Colore B</p>
<p>Superficie C</p>	<p><b>(Vuoto)</b> Compatibilità Materica C</p>		<p><b>(Vuoto)</b> Classificazione Colore C</p>
<p>Superficie D</p>	<p><b>(Vuoto)</b> Compatibilità Materica D</p>		<p><b>(Vuoto)</b> Classificazione Colore D</p>
<p>Superficie E</p>	<p><b>(Vuoto)</b> Compatibilità Materica E</p>		<p><b>(Vuoto)</b> Classificazione Colore E</p>

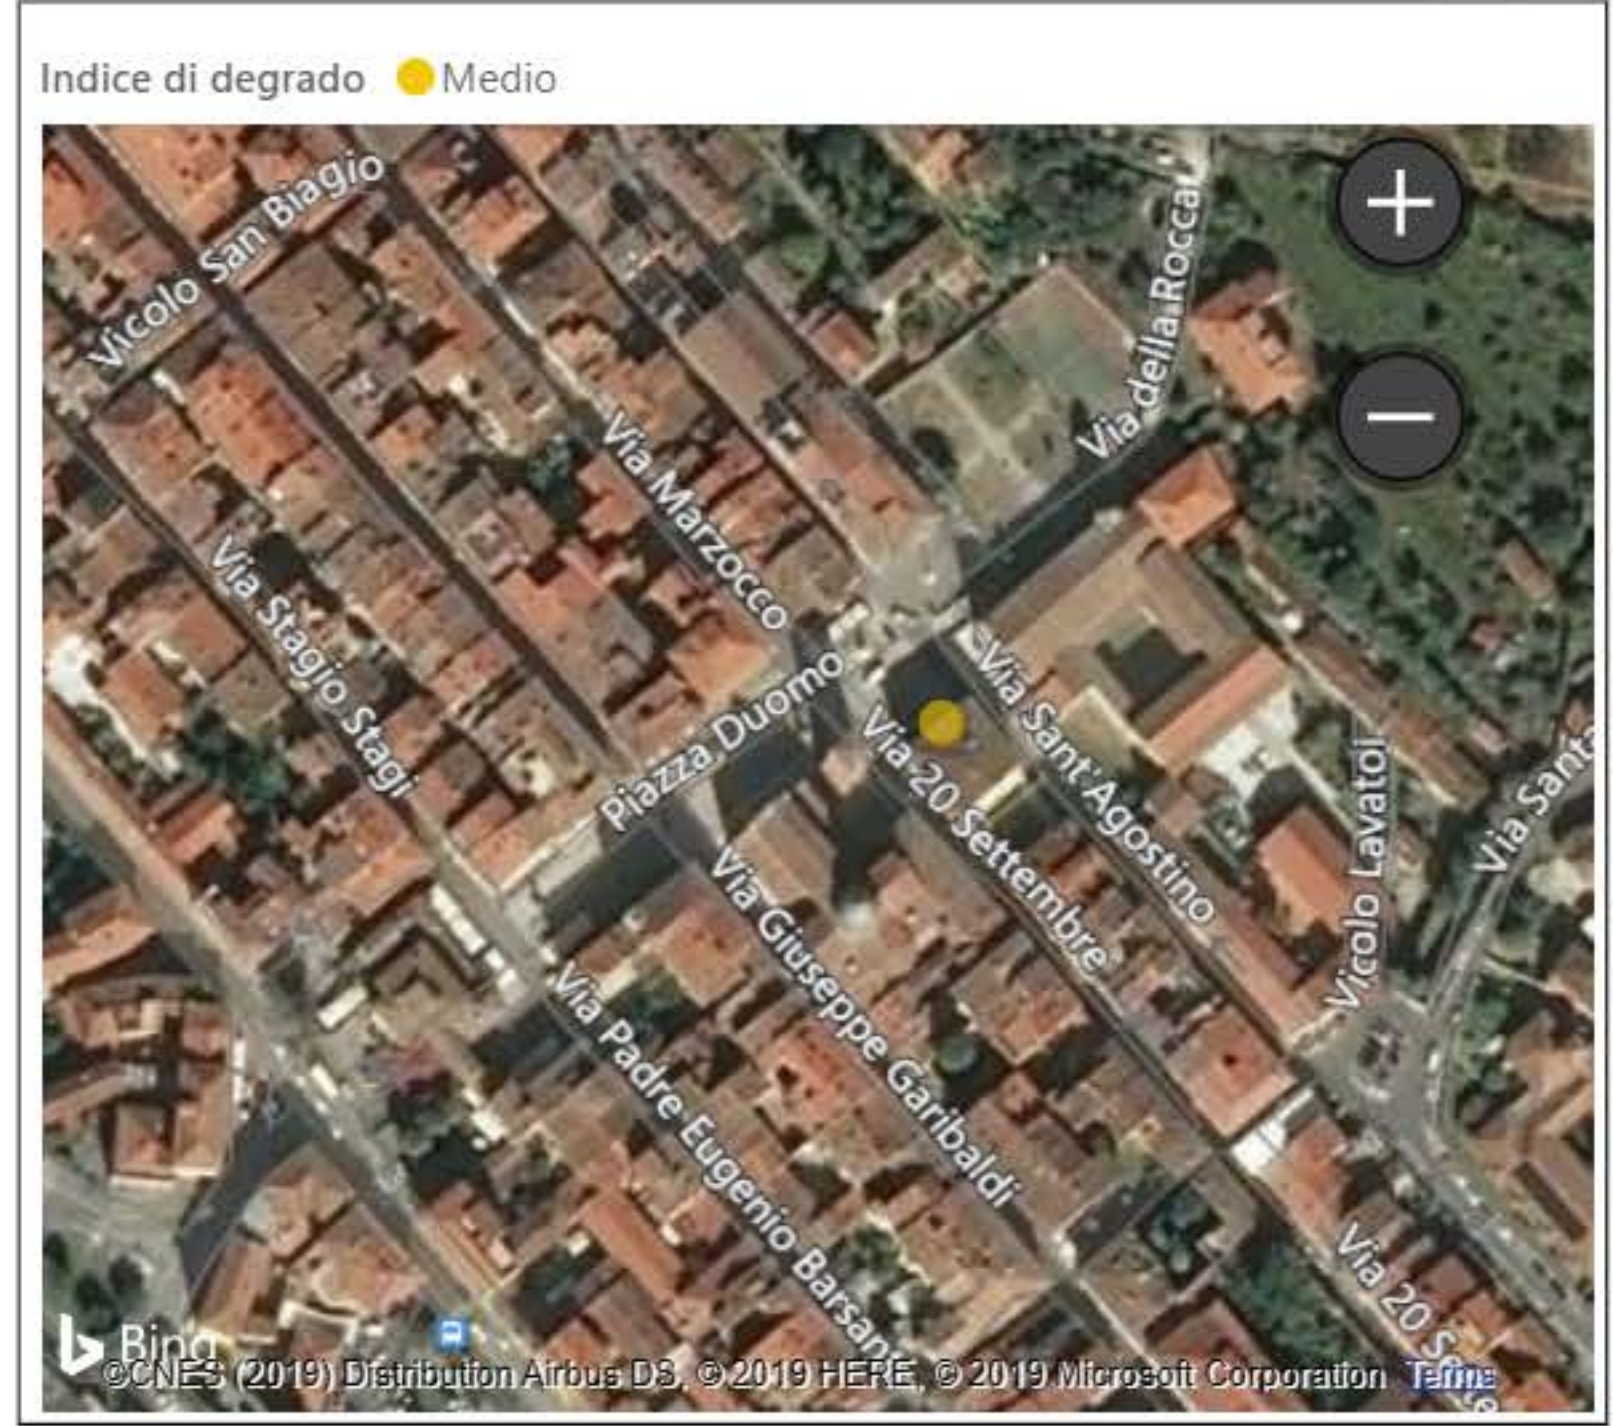
Rilievo Stato di conservazione

Stato di Conservazione dei Rivestimenti - Materiale: Tinteggiatura. Entità del degrado: Trascurabile/Assente. Distribuzione degrado: Trascurabile/Assente

Stato di Conservazione Avancorpi/Scale esterne - . Entità del degrado: Alta. Distribuzione degrado: Esteso. Patologie individuate: Colonizzazione biologica; Presenza vegetazione; Macchia; Erosione

<p><b>H242F001</b> N.Facciata</p>	<p><b>Localizzato</b> Degrado Antropico</p>	<p><b>Vicolo</b> Affaccio</p>	<p><b>Assenti</b> Sgrammaticature</p>
<p>Superficie A</p> <hr/> <p>Tipo Elemento: Fondo. Localizzazione Corpo principale. Tipo superficie: Intonaco (generico). Tipo Finitura: Tinteggiatura minerale. Sistema di Codifica:NCS Color System. Codice Colore:1030-Y20R</p>	<p><b>Alta Compatibilità Materica</b> Compatibilità Materica A</p>	<p>#f1d088</p>

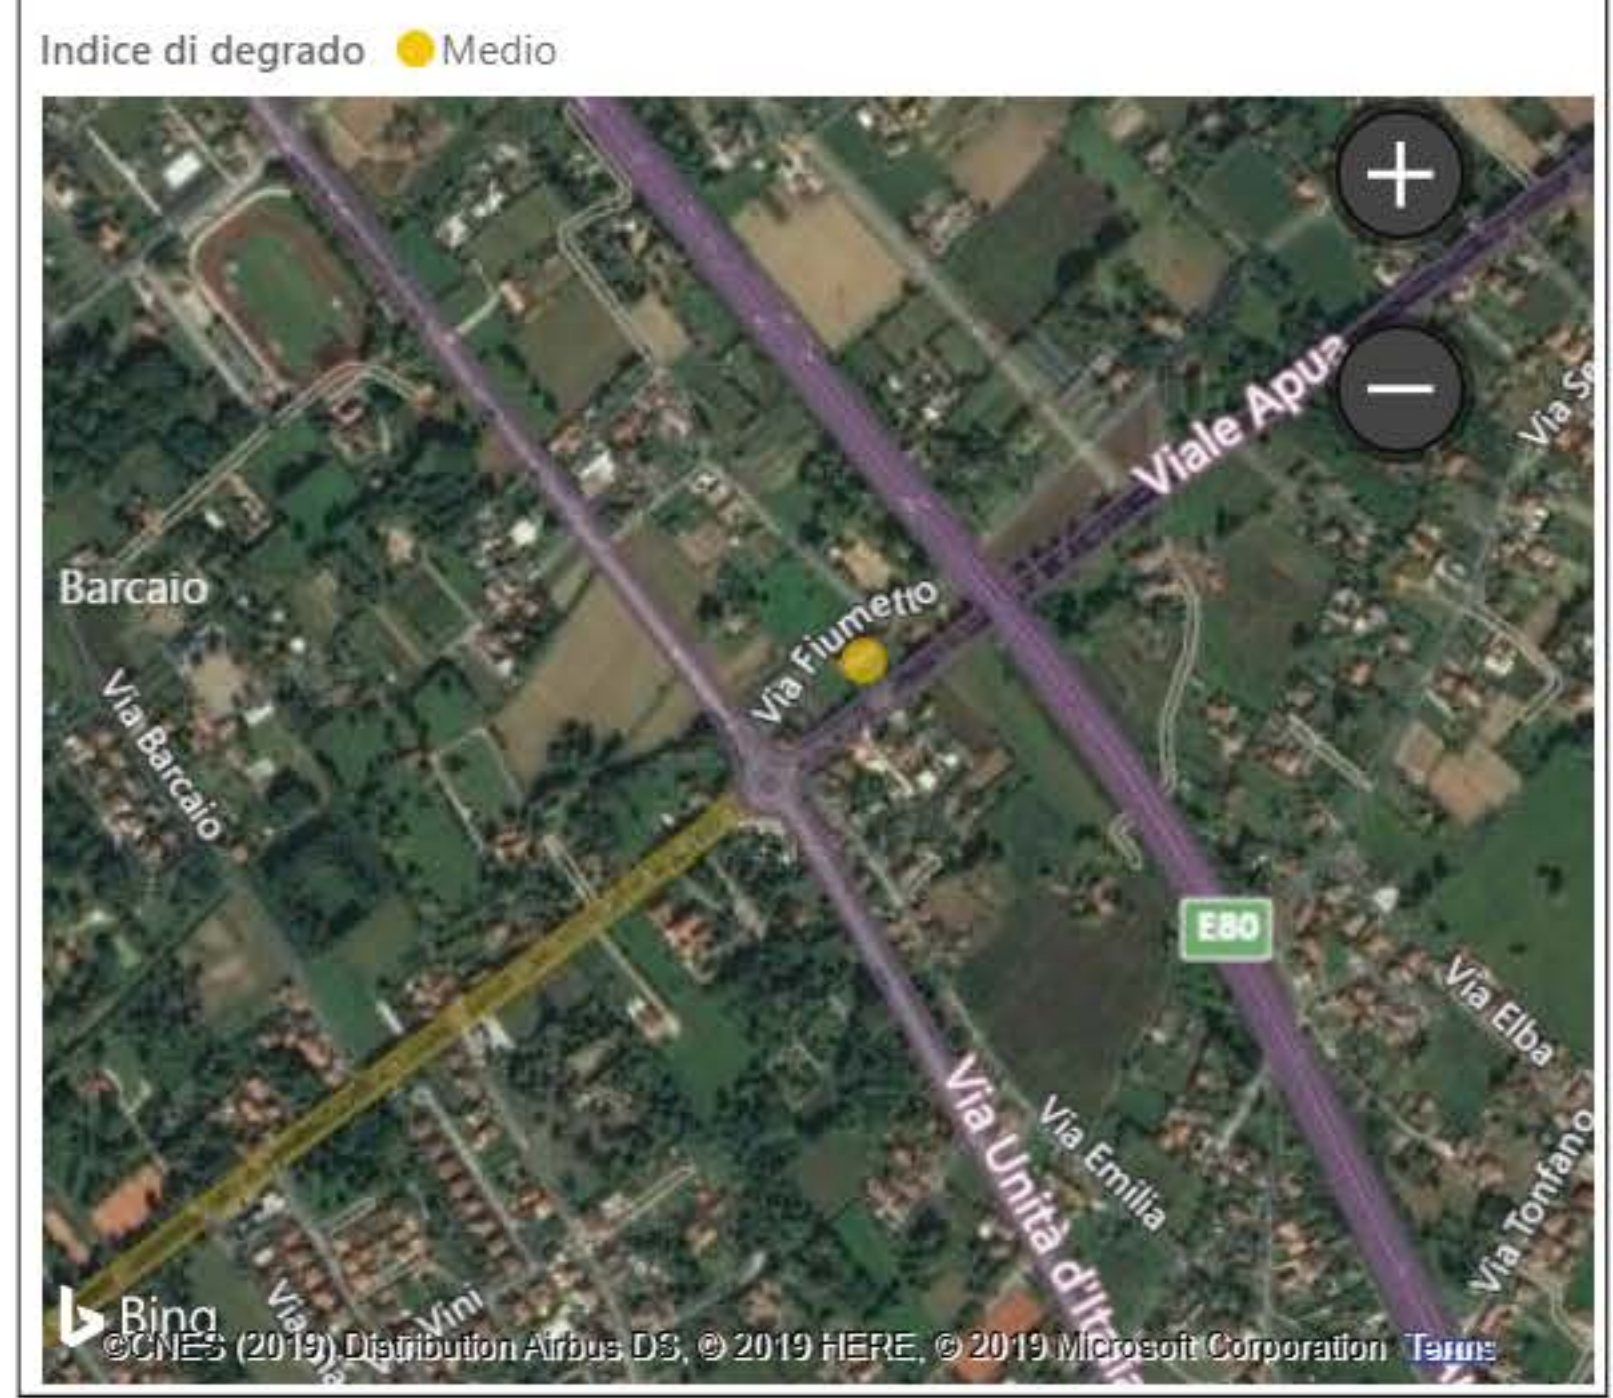
Rilievo Stato di conservazione

Stato di Conservazione dei Rivestimenti - Materiale: Intonaco (generico). Entità del degrado: Alta. Distribuzione degrado: Esteso. Patologie individuate: Alterazione cromatica;Colonizzazione biologica;Deposito superficie;Macchia;Patina biologica

Stato di Conservazione Apparatì decorativi - Materiale: Ceramica. Entità del degrado: Alta. Distribuzione degrado: Parziale. Patologie individuate: Deposito superficie;Distacco;Lacuna;Macchia

<p><b>H248F001</b> N.Facciata</p>	<p><b>Diffuso</b> Degrado Antropico</p>	<p><b>Strada principale</b> Affaccio</p>	<p><b>Assenti</b> Sgrammaticature</p>
<p>Superficie A ▲</p> <p>Tipo Elemento: Fondo. Localizzazione Corpo principale. Tipo superficie: Intonaco (generico). Tipo Finitura: Tinteggiatura (generico). Sistema di Codifica:NCS Color System. Codice Colore:1005-Y20R</p>	<p><b>Alta Compatibilità Materica</b> Compatibilità Materica A</p>	<p>#f1eadc 1005-Y20R</p>	<p><b>Conforme</b> Classificazione Colore A</p>
<p>Superficie B</p>	<p><b>(Vuoto)</b> Compatibilità Materica B</p>		<p><b>(Vuoto)</b> Classificazione Colore B</p>
<p>Superficie C ▼</p>	<p><b>(Vuoto)</b> Compatibilità Materica C</p>		<p><b>(Vuoto)</b> Classificazione Colore C</p>
<p>Superficie D</p>	<p><b>(Vuoto)</b> Compatibilità Materica D</p>		<p><b>(Vuoto)</b> Classificazione Colore D</p>
<p>Superficie E</p>	<p><b>(Vuoto)</b> Compatibilità Materica E</p>		<p><b>(Vuoto)</b> Classificazione Colore E</p>
