COMUNE DI PIETRASANTA  
Provincia di Lucca

## Piano del Colore e Restauro del Paesaggio Urbano

REPERTORIO SCHEDOGRAFICO (ESTRATTO)

# C-QC

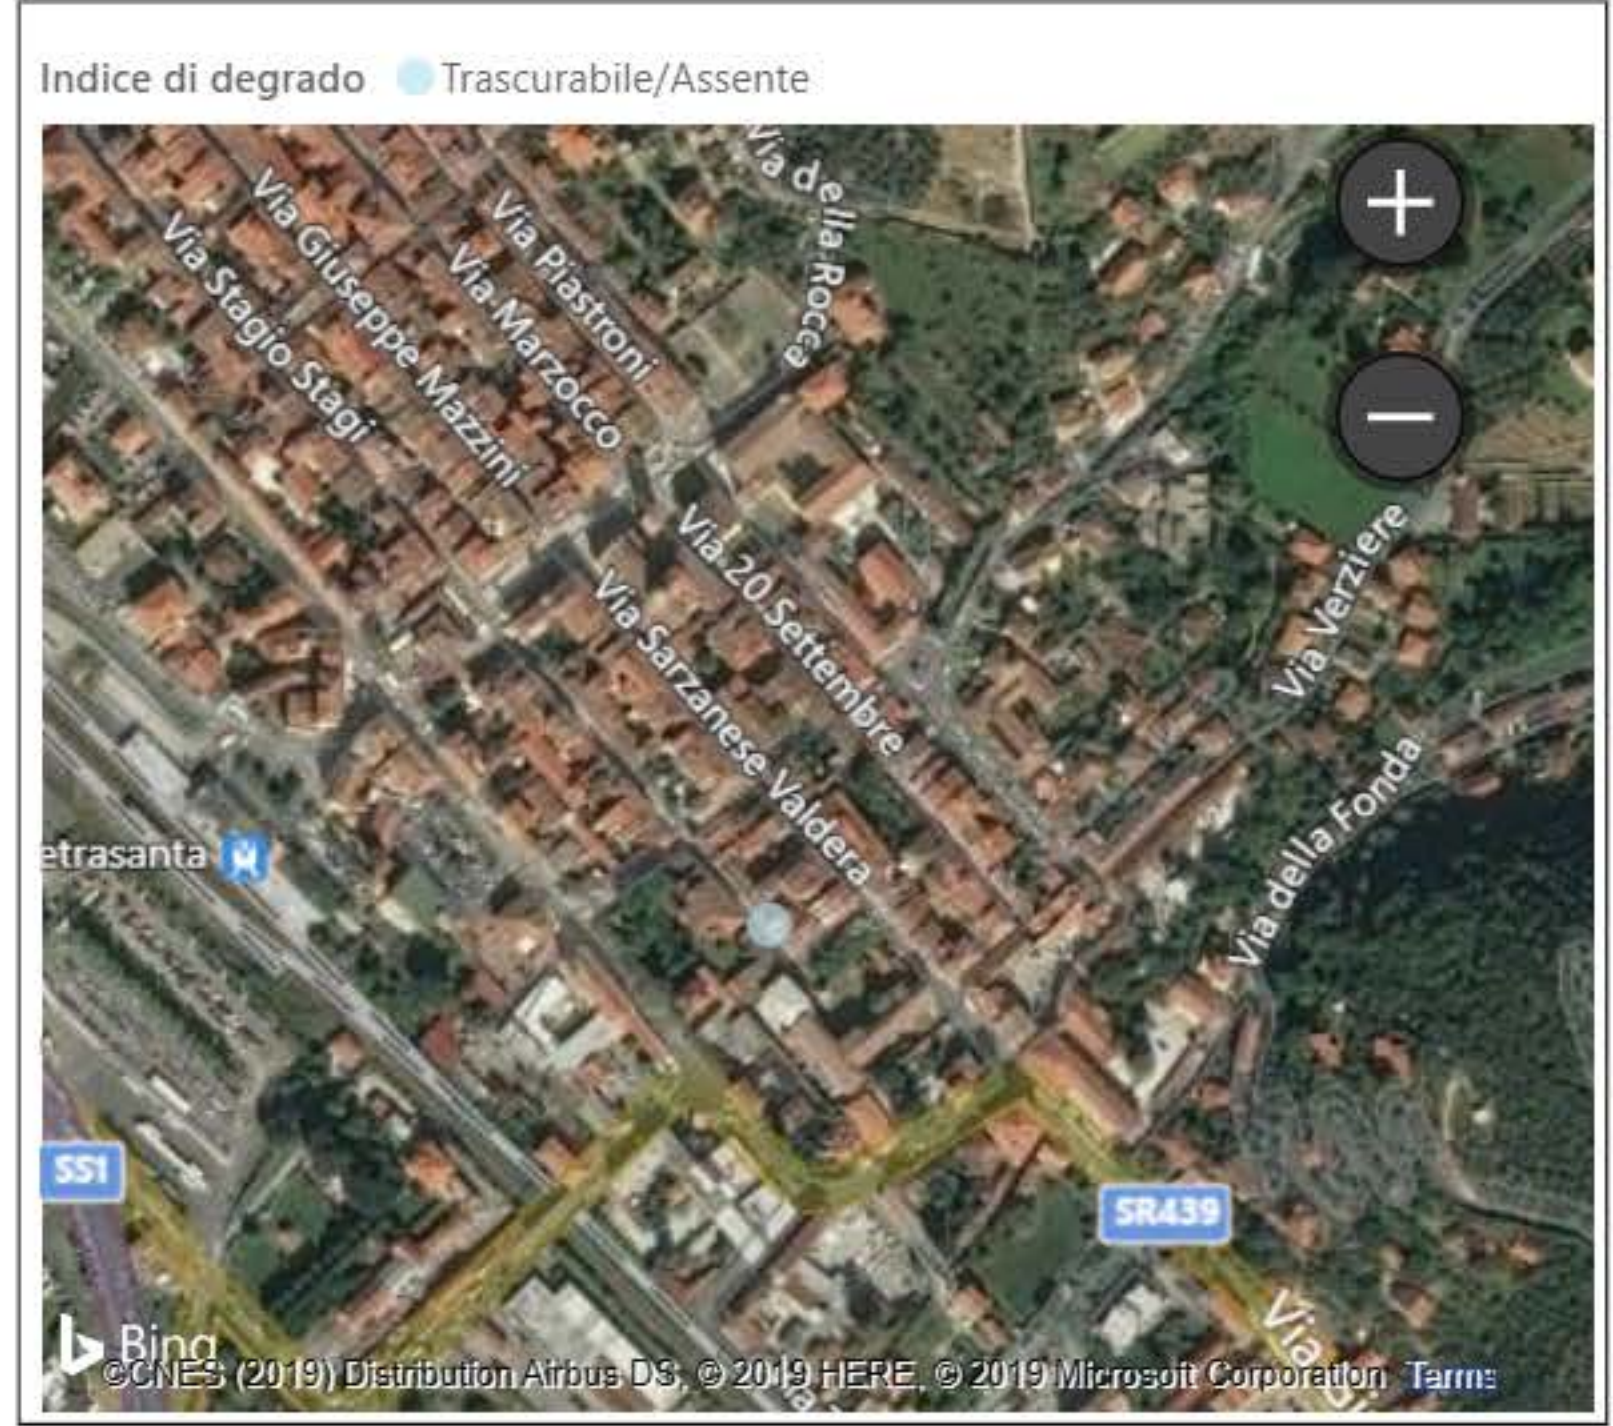
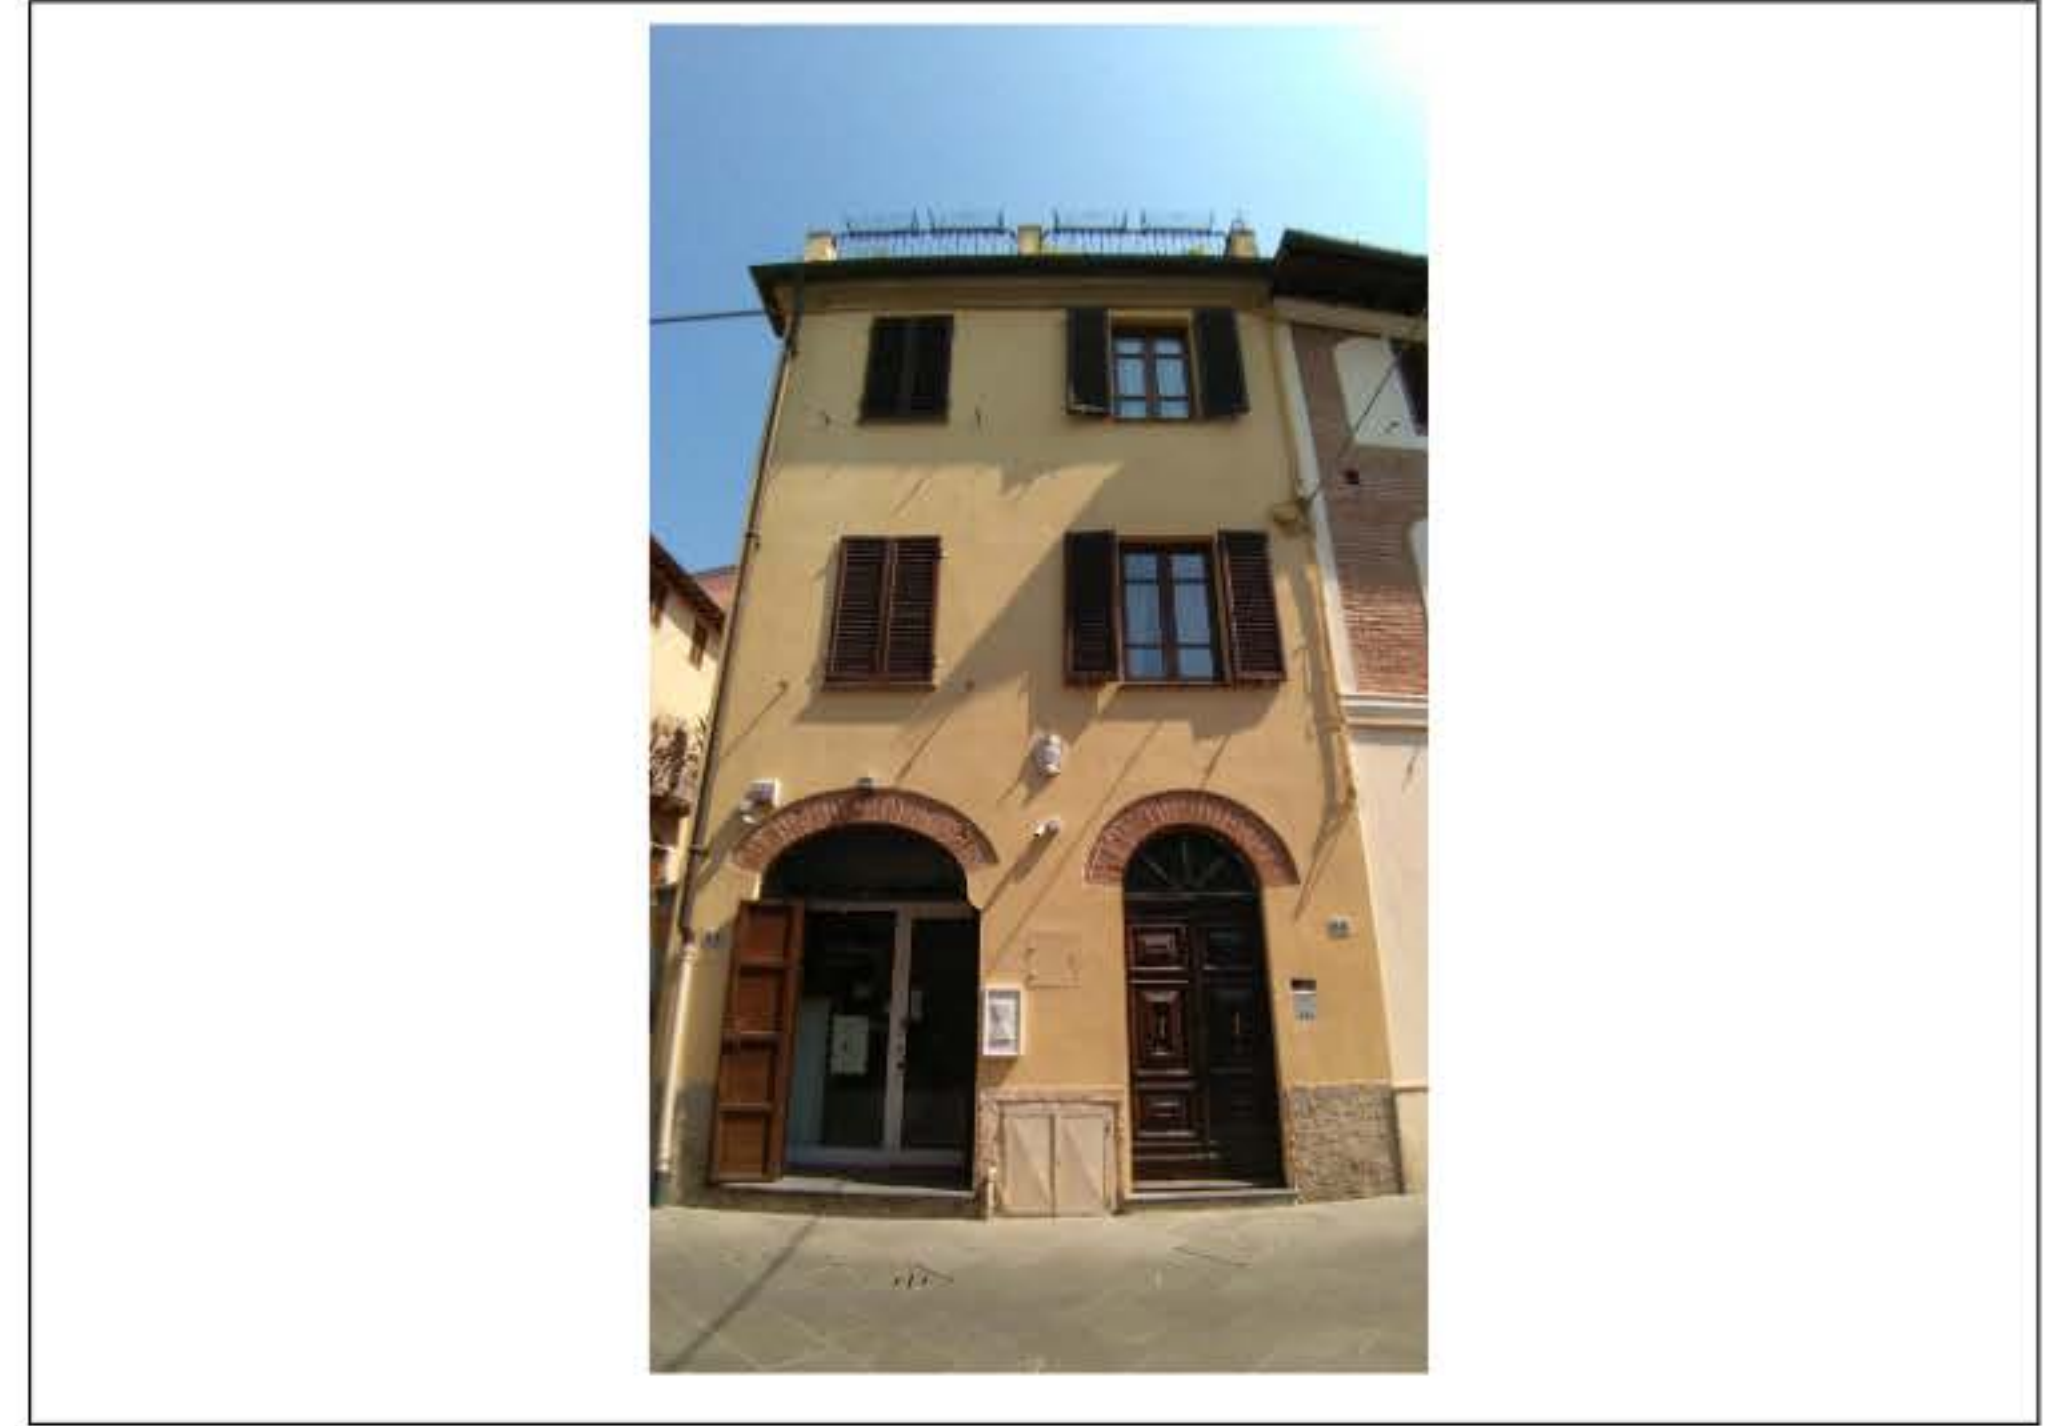
Rilievo Stato di conservazione ▲

Stato di Conservazione dei Rivestimenti - Materiale: Tinteggiatura. Entità del degrado: Trascurabile/Assente. Distribuzione degrado: Trascurabile/Assente

<p><b>H13F001</b> N.Facciata</p>	<p><b>Assente</b> Degrado Antropico</p>	<p><b>Strada principale</b> Affaccio</p>	<p><b>Assenti</b> Sgrammaticature</p>
<p>Superficie A ▲</p> <p>Tipo Elemento: Fondo. Localizzazione Corpo principale. Tipo superficie: Intonaco (generico). Tipo Finitura: Tinteggiatura minerale. Sistema di Codifica:Sikkens ACC 5051. Codice Colore:F0.22.77</p>	<p><b>Alta Compatibilità Materica</b> Compatibilità Materica A</p>	<p>#EFC898 F0.22.77</p>	<p><b>Conforme</b> Classificazione Colore A</p>
<p>Superficie B</p>	<p><b>(Vuoto)</b> Compatibilità Materica B</p>		<p><b>(Vuoto)</b> Classificazione Colore B</p>
<p>Superficie C ▼</p>	<p><b>(Vuoto)</b> Compatibilità Materica C</p>		<p><b>(Vuoto)</b> Classificazione Colore C</p>
<p>Superficie D</p>	<p><b>(Vuoto)</b> Compatibilità Materica D</p>		<p><b>(Vuoto)</b> Classificazione Colore D</p>
<p>Superficie E</p>	<p><b>(Vuoto)</b> Compatibilità Materica E</p>		<p><b>(Vuoto)</b> Classificazione Colore E</p>

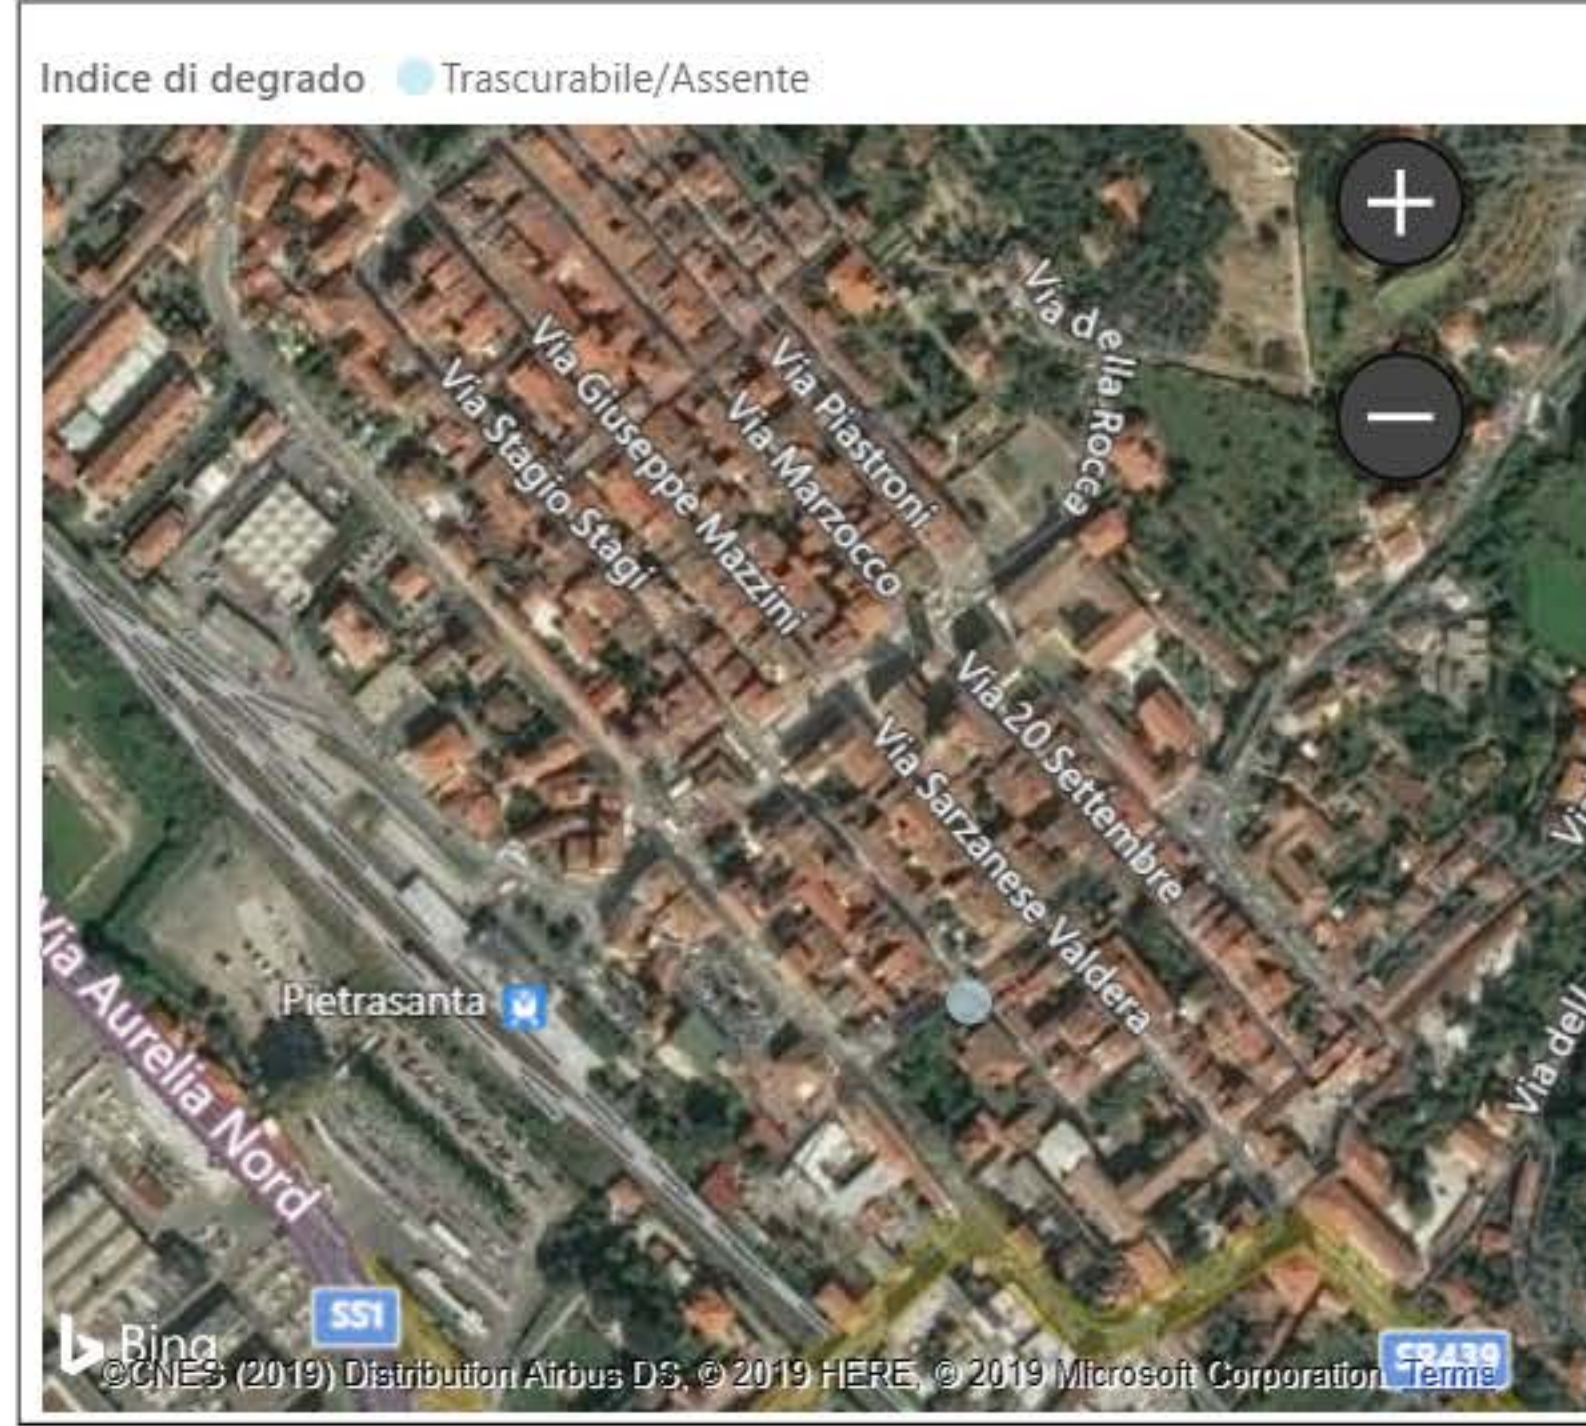
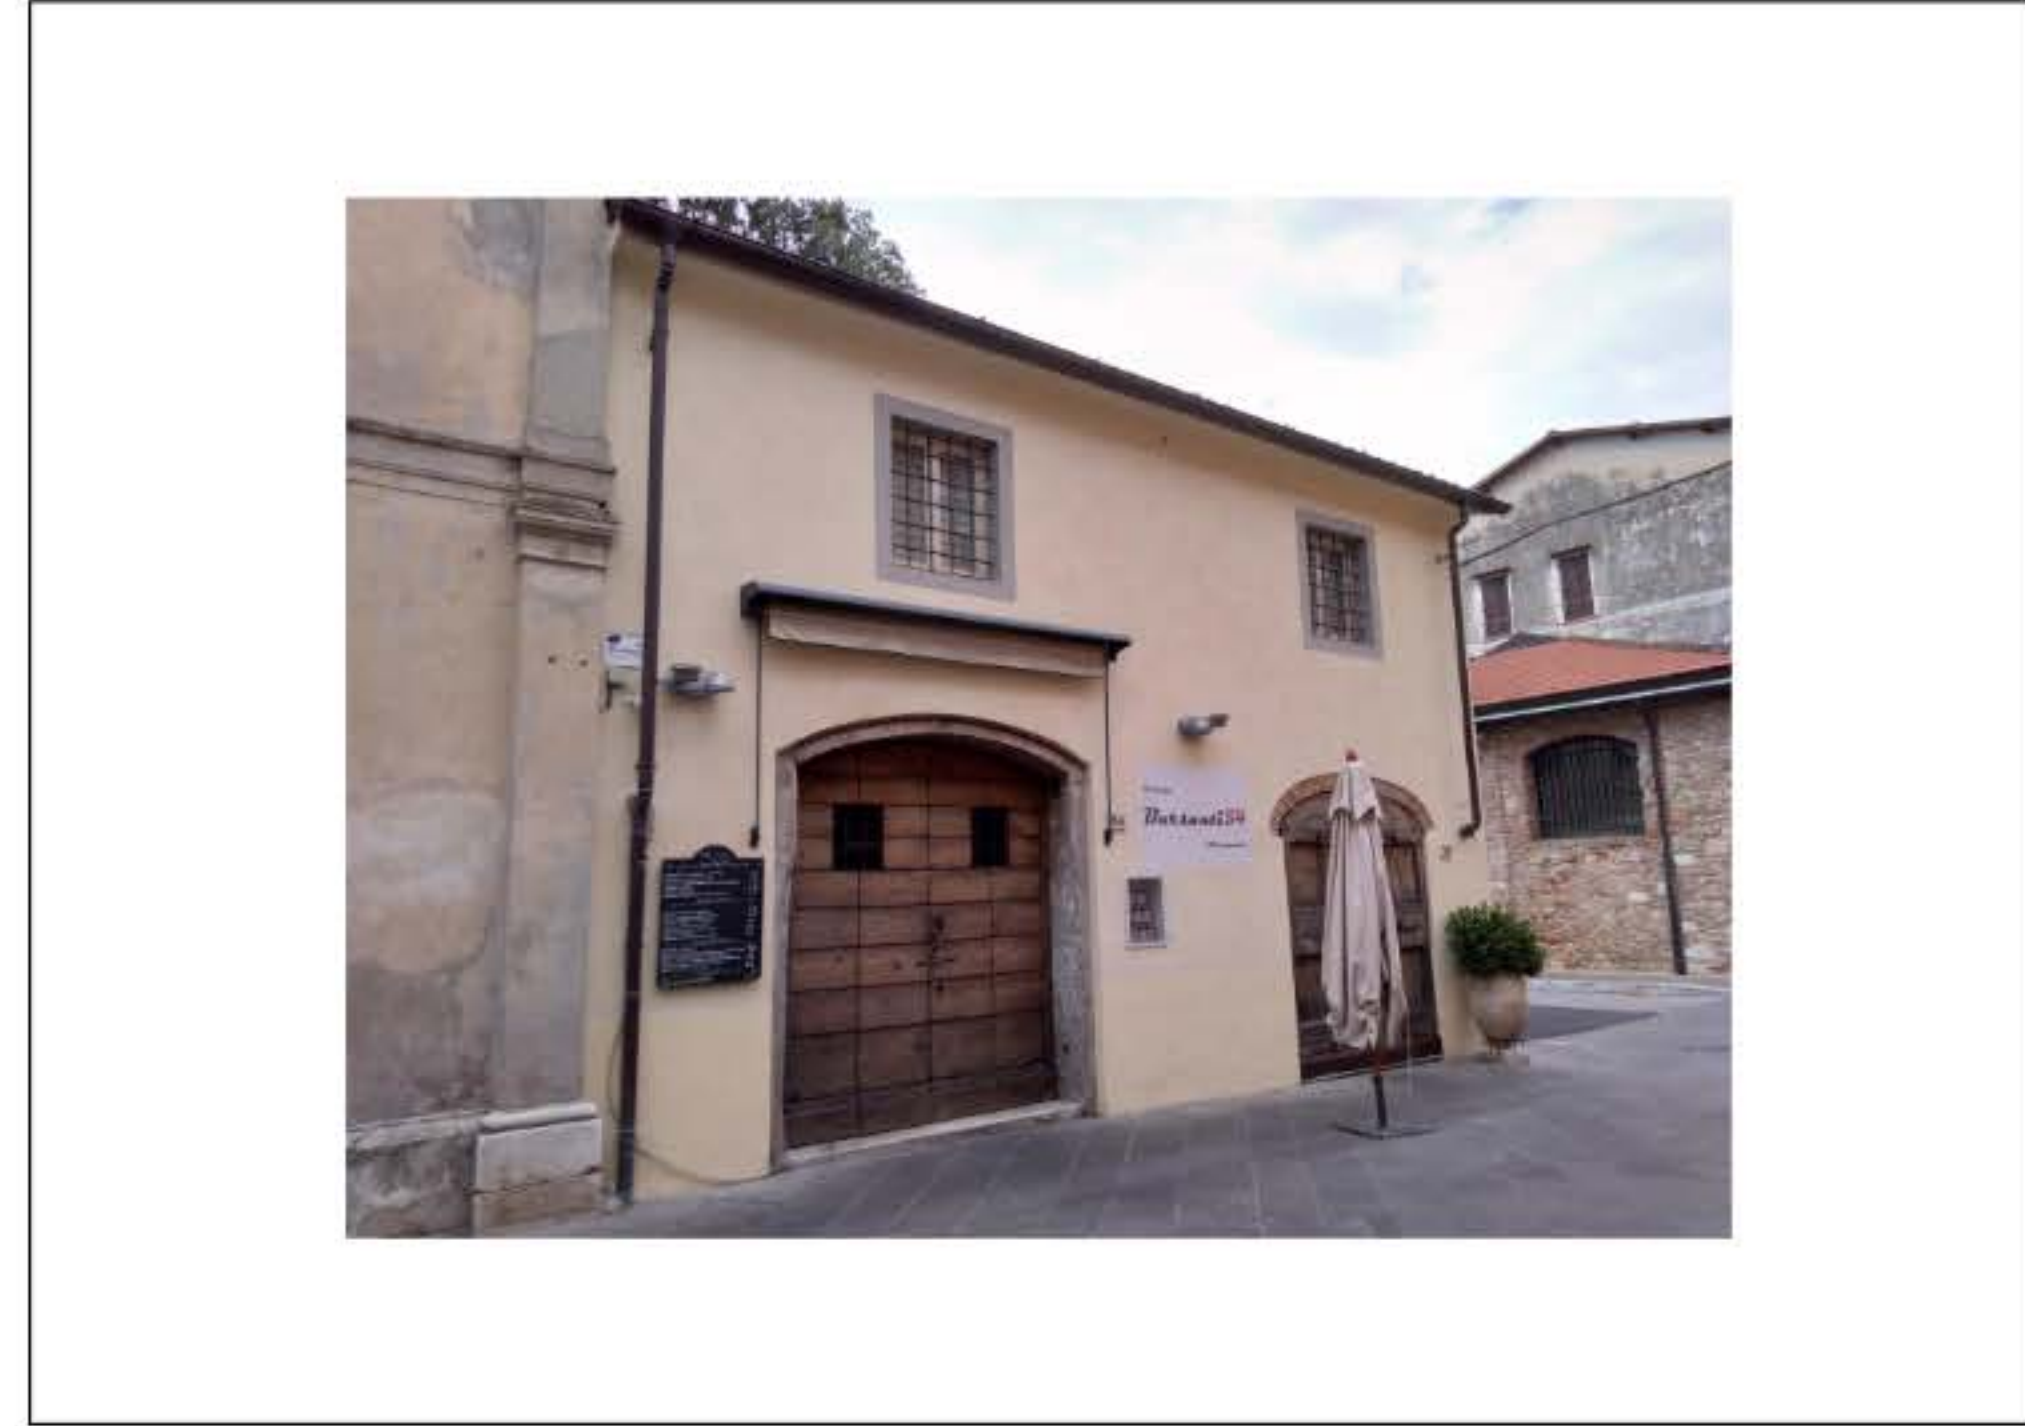
Rilievo Stato di conservazione ▲

Stato di Conservazione dei Rivestimenti - Materiale: Tinteggiatura. Entità del degrado: Trascurabile/Assente. Distribuzione degrado: Trascurabile/Assente

<p><b>H14F001</b> N.Facciata</p>	<p><b>Assente</b> Degrado Antropico</p>	<p><b>Strada principale</b> Affaccio</p>	<p><b>Assenti</b> Sgrammaticature</p>
<p>Superficie A</p> <hr/> <p>Tipo Elemento: Fondo. Localizzazione Corpo principale. Tipo superficie: Intonaco (generico). Tipo Finitura: Tinteggiatura minerale. Sistema di Codifica:Sikkens ACC 5051. Codice Colore:F5.12.83</p>	<p><b>Alta Compatibilità Materica</b> Compatibilità Materica A</p>	<p>#F2DEBE F5.12.83</p>	<p><b>Conforme</b> Classificazione Colore A</p>
<p>Superficie B</p> <hr/> <p>Tipo Elemento: Zoccolo. Localizzazione Corpo principale. Tipo superficie: Intonaco (generico). Tipo Finitura: Pittura organica. Sistema di Codifica:Sikkens ACC 5051. Codice Colore:F6.15.80</p>	<p><b>Alta Compatibilità Materica</b> Compatibilità Materica B</p>	<p>#ECD5AF F6.15.80</p>	<p><b>No Confronto</b> Classificazione Colore B</p>
<p>Superficie C</p> <hr/> <p>Tipo Elemento: Cornici Finestre. Localizzazione Corpo principale. Tipo superficie: Intonaco (generico). Tipo Finitura: Tinteggiatura minerale. Sistema di Codifica:Sikkens ACC 5051. Codice Colore:ON.00.76</p>	<p><b>Alta Compatibilità Materica</b> Compatibilità Materica C</p>	<p>#CBCCCB ON.00.76</p>	<p><b>No Confronto</b> Classificazione Colore C</p>

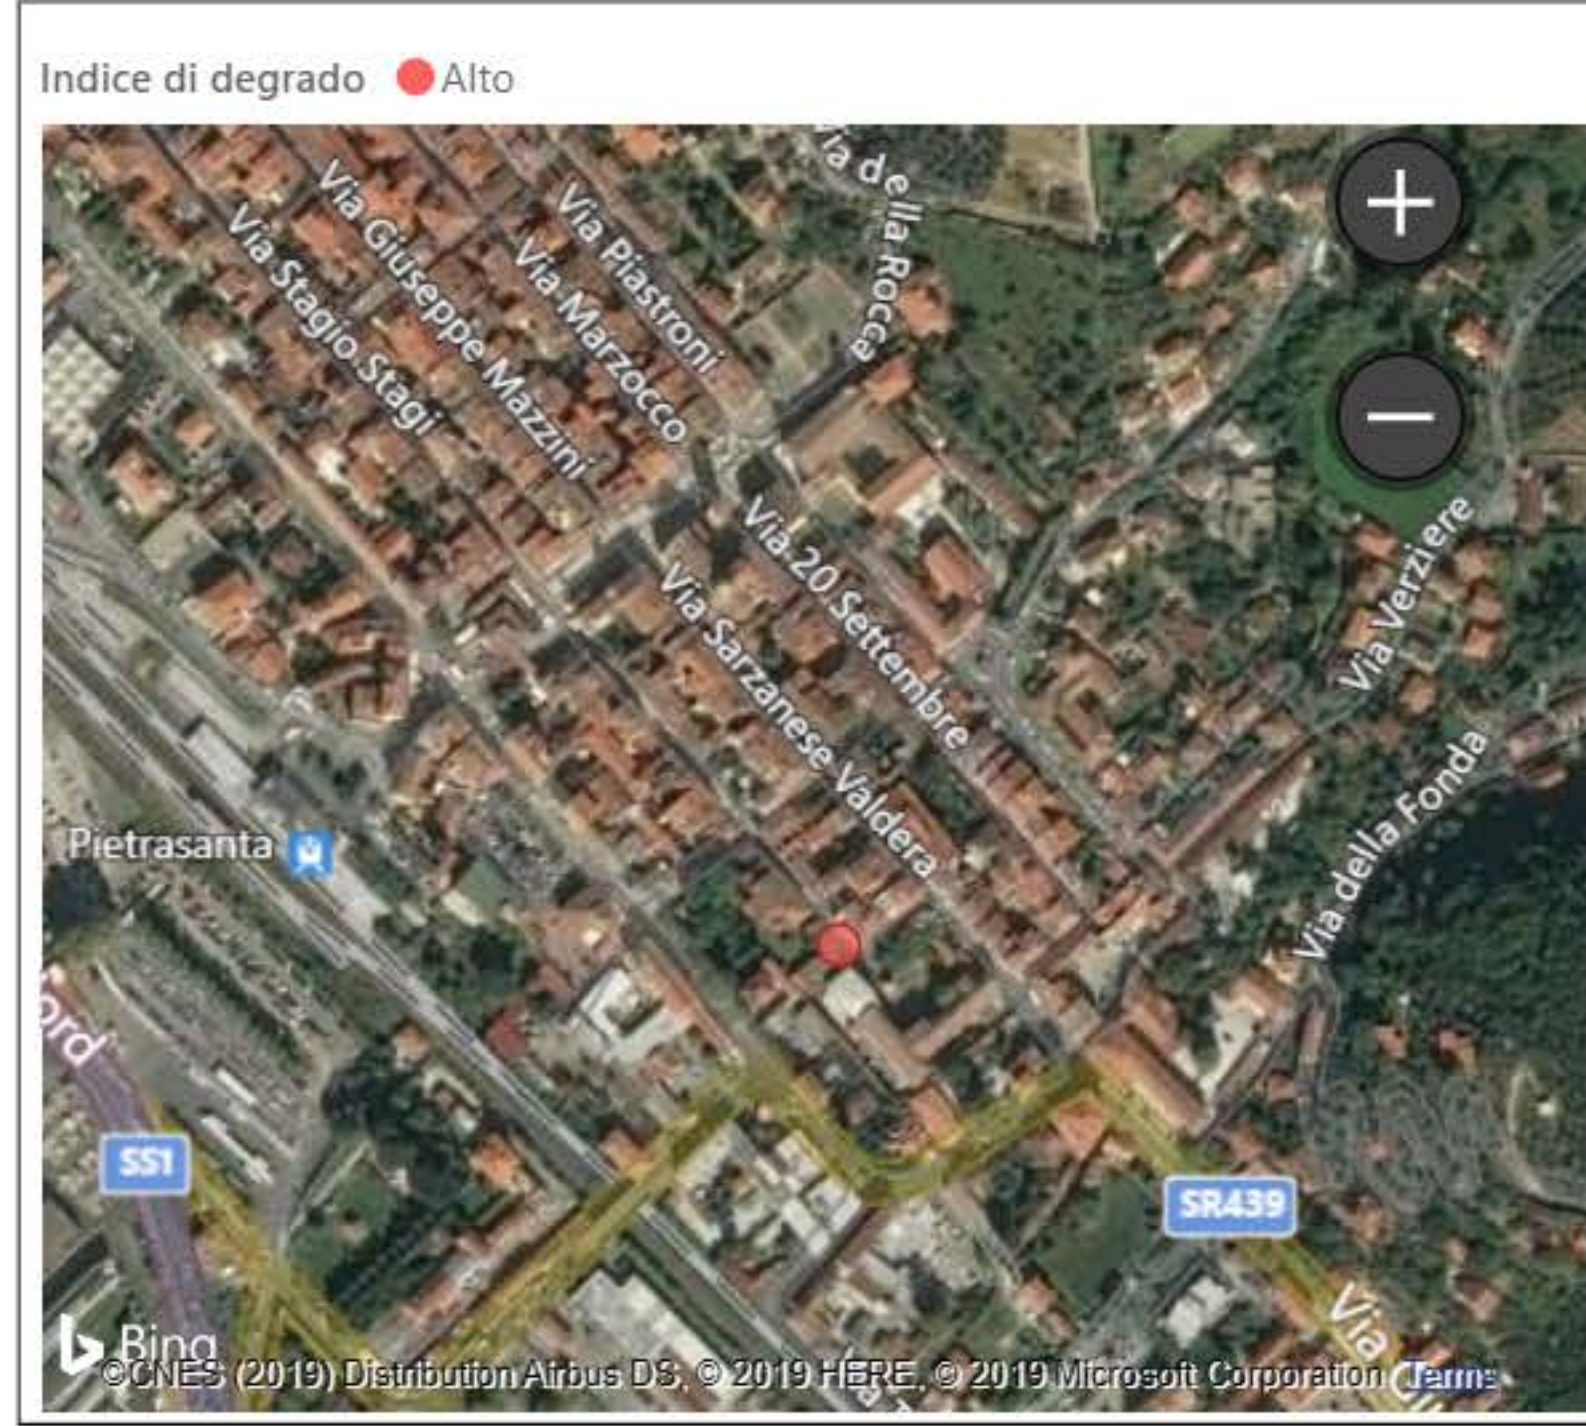
Rilievo Stato di conservazione

Stato conservazione Apparecchi Murari - Materiale: Laterizio. Entità del degrado: Lieve. Distribuzione degrado: Localizzata

Stato di Conservazione dei Rivestimenti - Materiale: Intonaco (generico). Entità del degrado: Molto alta. Distribuzione degrado: Esteso. Patologie individuate: Alterazione cromatica; Colatura; Colonizzazione biologica; Distacco; Lacuna; Patina; Macchia

Stato di Conservazione Zoccolature - Materiale: Intonaco (generico). Entità del degrado: Molto alta. Distribuzione degrado: Esteso. Patologie individuate: Distacco; Lacuna

<p><b>H39F001</b> N.Facciata</p>	<p><b>Diffuso</b> Degrado Antropico</p>	<p><b>Strada principale</b> Affaccio</p>	<p><b>Limitate</b> Sgrammaticature</p>
<p>Superficie A ▲</p> <p>Tipo Elemento: Fondo. Localizzazione Corpo principale. Tipo superficie: Intonaco (generico). Tipo Finitura: Coloritura assente/Degradata</p>	<p><b>Bassa Compatibilità Materica</b> Compatibilità Materica A</p>		<p><b>Non Conforme</b> Classificazione Colore A</p>
<p>Superficie B</p>	<p><b>(Vuoto)</b> Compatibilità Materica B</p>		<p><b>(Vuoto)</b> Classificazione Colore B</p>
<p>Superficie C ▼</p>	<p><b>(Vuoto)</b> Compatibilità Materica C</p>		<p><b>(Vuoto)</b> Classificazione Colore C</p>
<p>Superficie D</p>	<p><b>(Vuoto)</b> Compatibilità Materica D</p>		<p><b>(Vuoto)</b> Classificazione Colore D</p>
<p>Superficie E</p>	<p><b>(Vuoto)</b> Compatibilità Materica E</p>		<p><b>(Vuoto)</b> Classificazione Colore E</p>

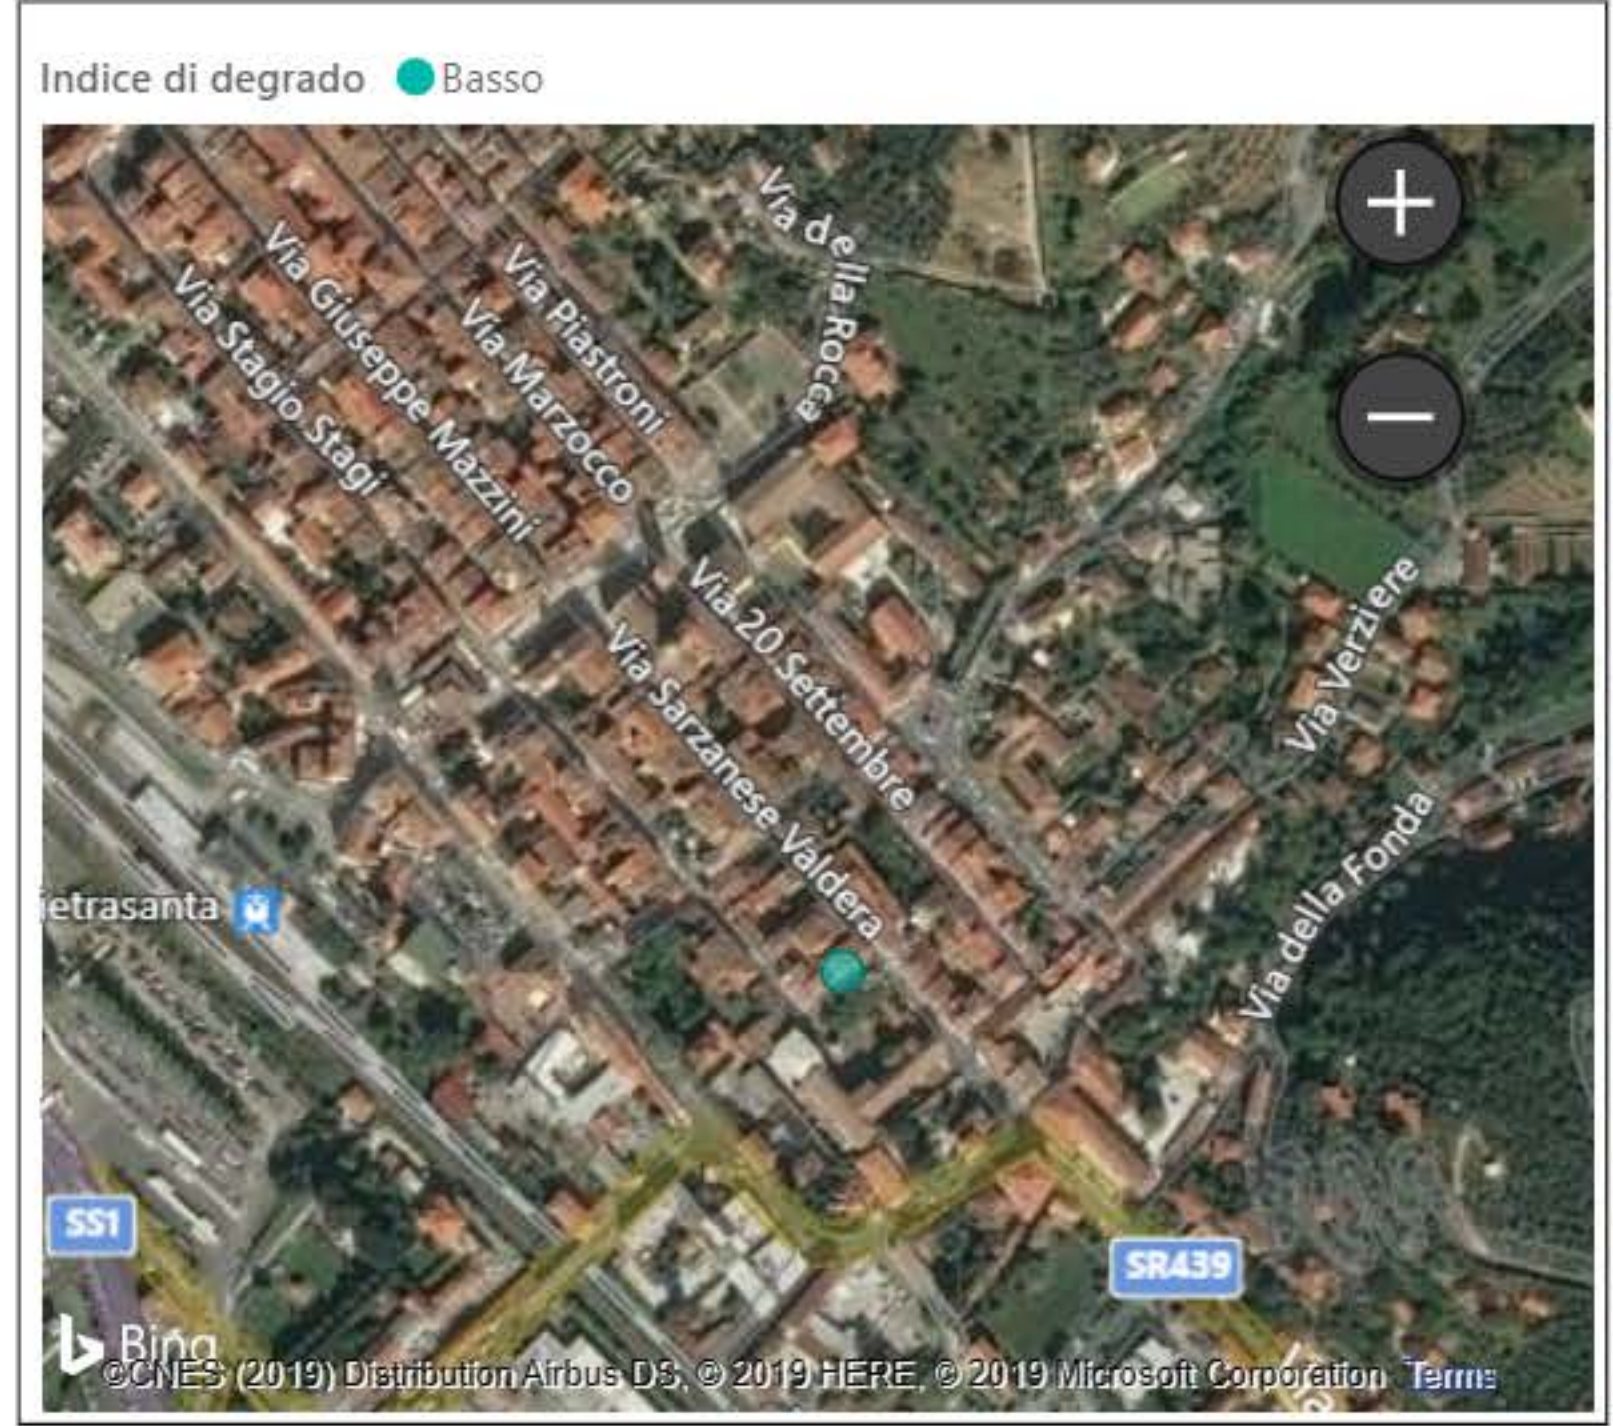
Rilievo Stato di conservazione

Stato di Conservazione dei Rivestimenti - Materiale: Tinteggiatura. Entità del degrado: Molto alta. Distribuzione degrado: Parziale. Patologie individuate: Colonizzazione biologica;Distacco;Macchia

<p><b>H44F001</b> N.Facciata</p>	<p><b>Localizzato</b> Degrado Antropico</p>	<p><b>Piazza</b> Affaccio</p>	<p><b>Parziali</b> Sgrammaticature</p>
<p>Superficie A ▲</p> <p>Tipo Elemento: Fondo. Localizzazione Corpo principale. Tipo superficie: Intonaco cementizio. Tipo Finitura: Pittura organica. Sistema di Codifica:Sikkens ACC 5051. Codice Colore:E4.10.76</p>	<p><b>Alta Compatibilità Materica</b> Compatibilità Materica A</p>	<p>#DFC6B0 E4.10.76</p>	<p><b>Conforme</b> Classificazione Colore A</p>
<p>Superficie B</p> <p>Tipo Elemento: Fondo PT. Localizzazione Corpo principale. Tipo superficie: Intonaco cementizio. Tipo Finitura: Pittura organica. Sistema di Codifica:Sikkens ACC 5051. Codice Colore:F2.03.84</p>	<p><b>Alta Compatibilità Materica</b> Compatibilità Materica B</p>	<p>#EAE4DB F2.03.84</p>	<p><b>Non Conforme</b> Classificazione Colore B</p>
<p>Superficie C ▼</p>	<p><b>(Vuoto)</b> Compatibilità Materica C</p>		<p><b>(Vuoto)</b> Classificazione Colore C</p>

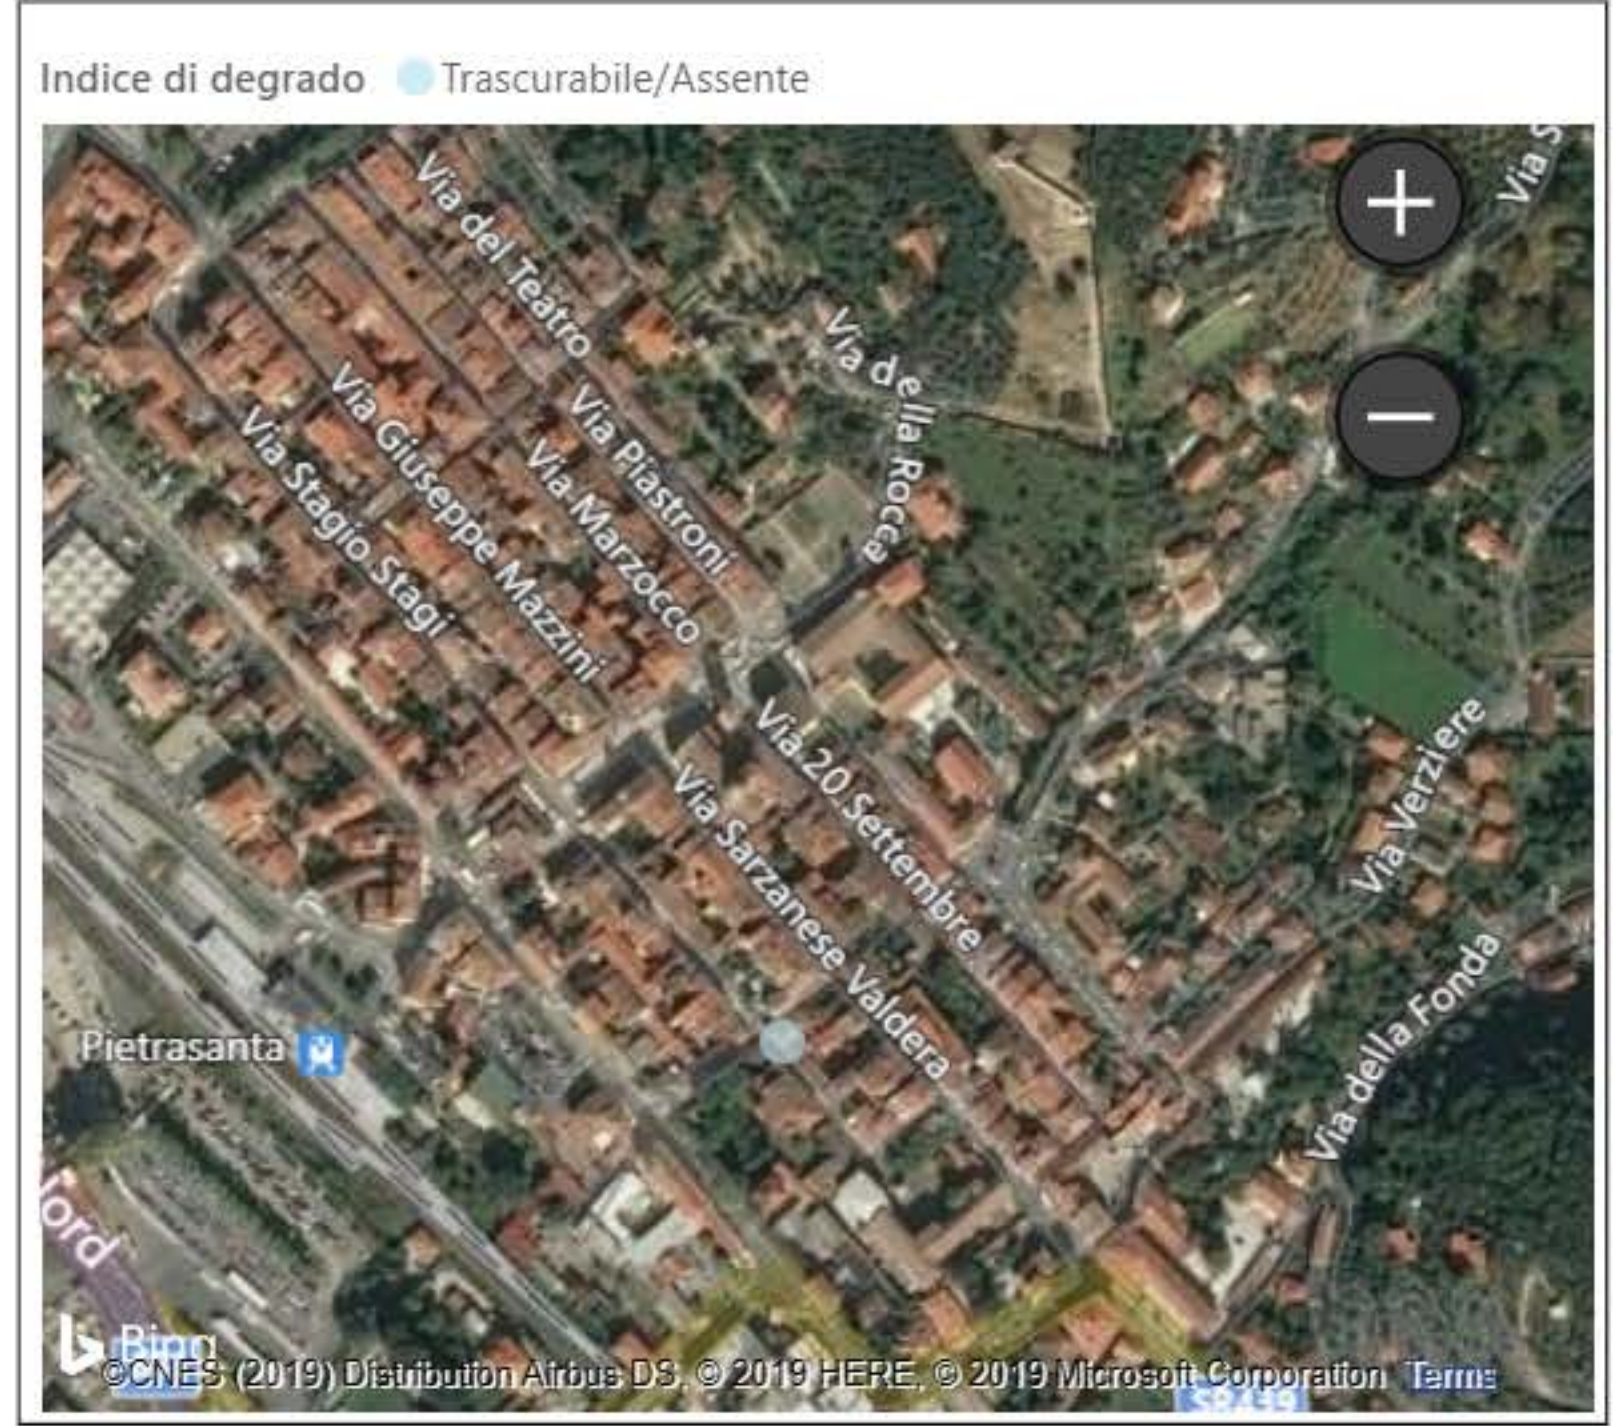
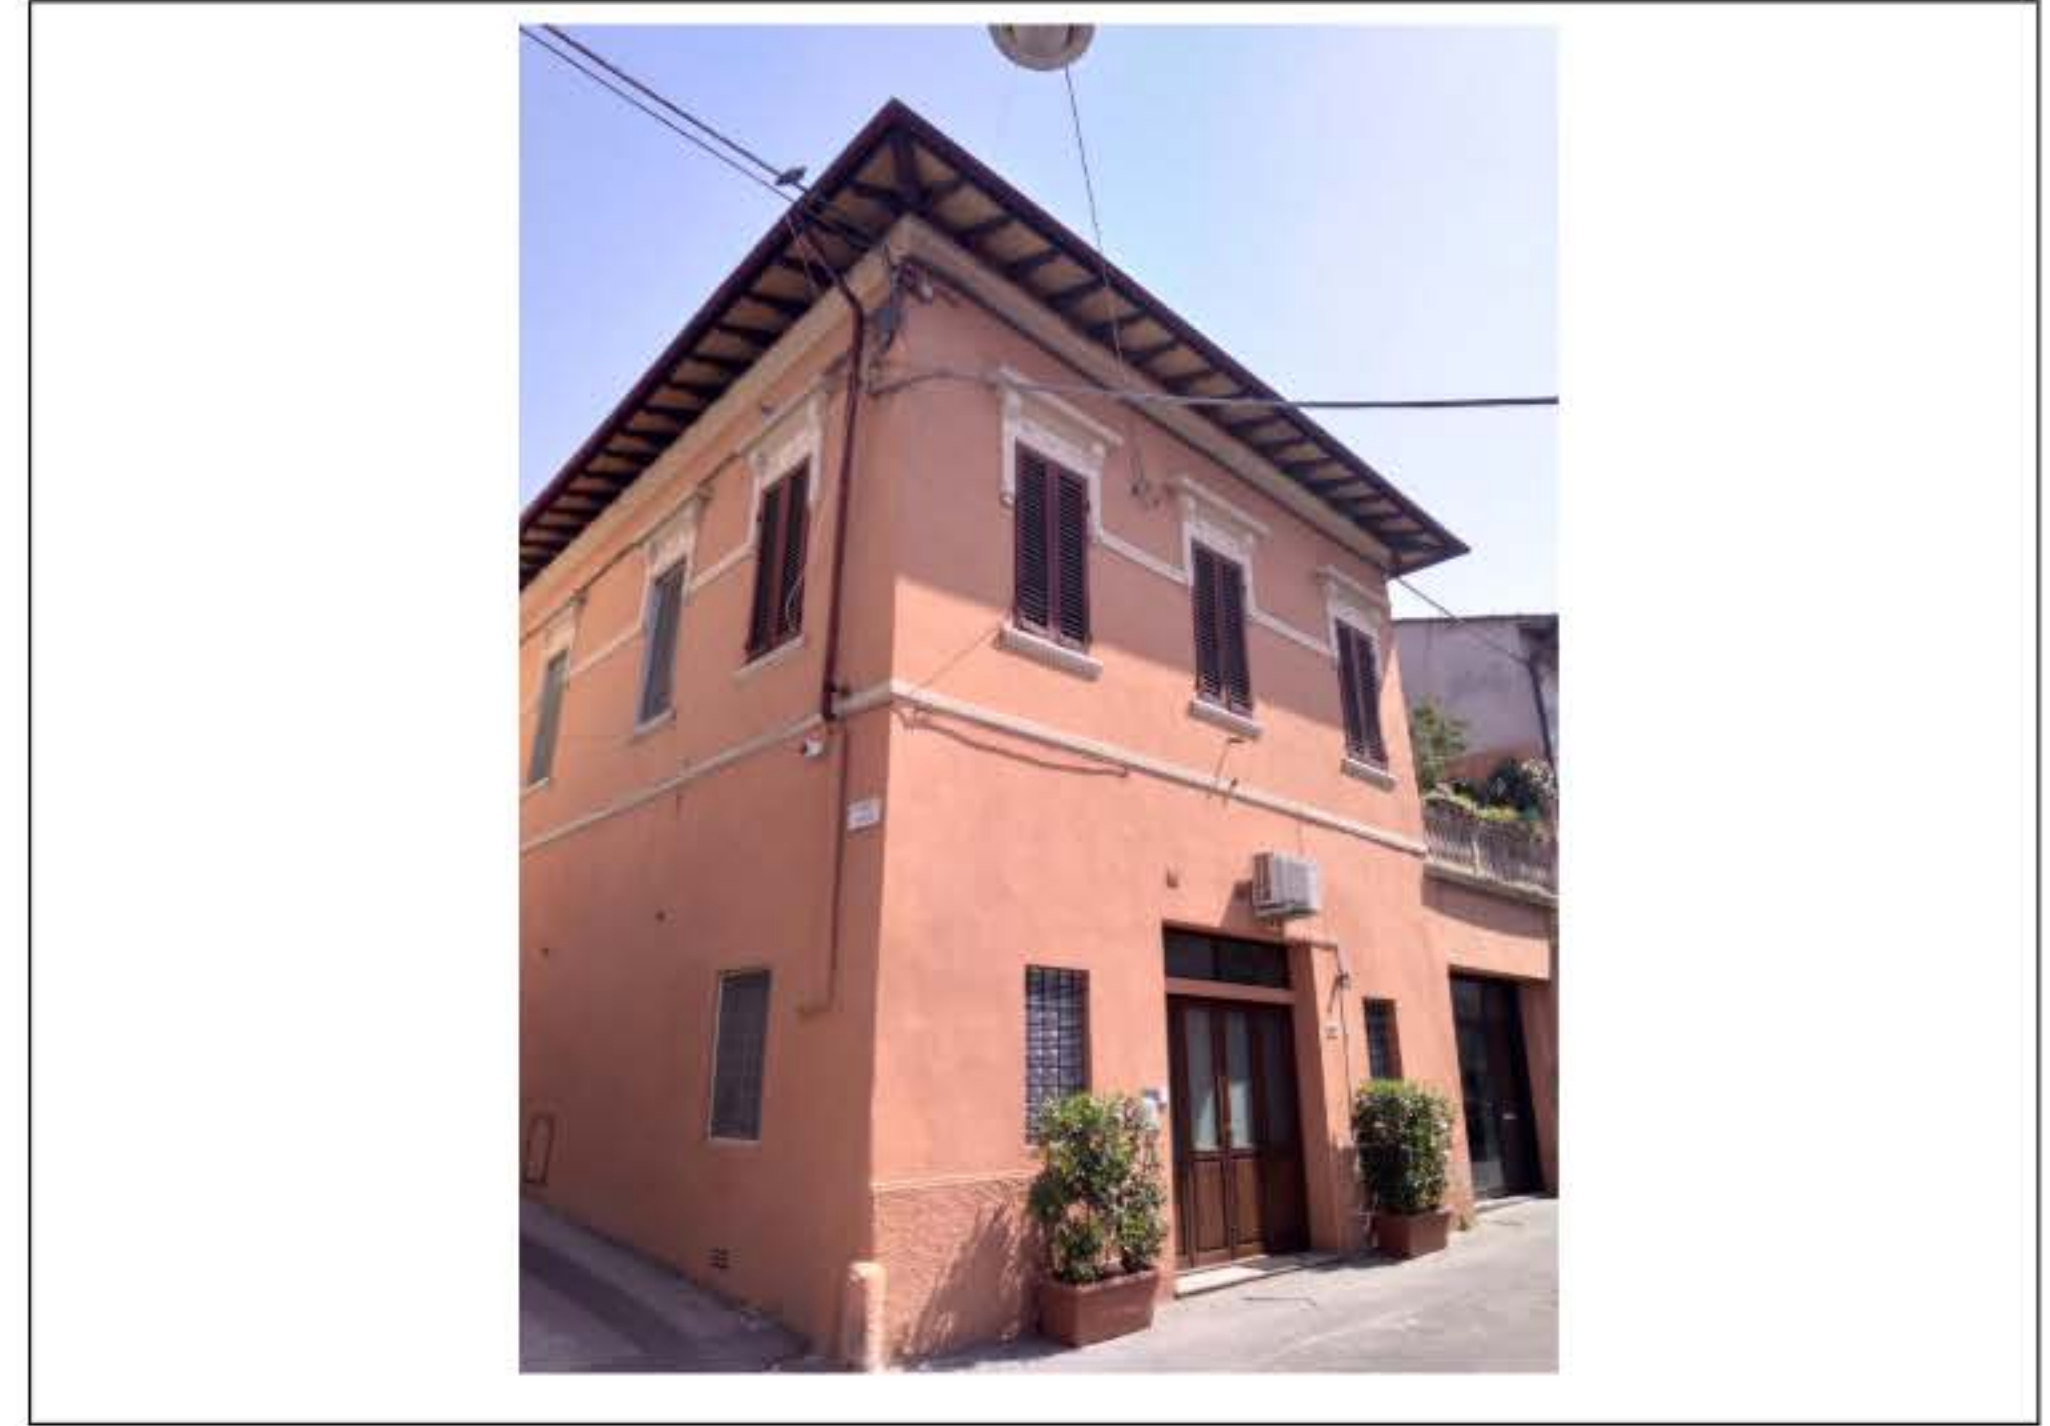
Rilievo Stato di conservazione

Stato di Conservazione dei Rivestimenti - Materiale: Tinteggiatura. Entità del degrado: Trascurabile/Assente. Distribuzione degrado: Trascurabile/Assente

Stato di Conservazione Cornici Finestre - Materiale: Tinteggiatura. Entità del degrado: Trascurabile/Assente. Distribuzione degrado: Trascurabile/Assente

<p><b>H49F001</b> N.Facciata</p>	<p><b>Localizzato</b> Degrado Antropico</p>	<p><b>Strada principale</b> Affaccio</p>	<p><b>Assenti</b> Sgrammaticature</p>
<p>Superficie A ▲</p> <p>Tipo Elemento: Fondo. Localizzazione Corpo principale. Tipo superficie: Intonaco (generico). Tipo Finitura: Pittura organica. Sistema di Codifica:Sikkens ACC 5051. Codice Colore:D6.25.55</p>	<p><b>Alta Compatibilità Materica</b> Compatibilità Materica A</p>	<p>#C2886B D6.25.55</p>	<p><b>Conforme</b> Classificazione Colore A</p>
<p>Superficie B</p> <p>Tipo Elemento: Zoccolo. Localizzazione Corpo principale. Tipo superficie: Intonaco cementizio. Tipo Finitura: Pittura organica. Sistema di Codifica:Sikkens ACC 5051. Codice Colore:D6.25.55</p>	<p><b>Alta Compatibilità Materica</b> Compatibilità Materica B</p>	<p>#C2886B D6.25.55</p>	<p><b>No Confronto</b> Classificazione Colore B</p>
<p>Superficie C ▼</p> <p>Tipo Elemento: Cornici Finestre. Localizzazione Corpo principale. Tipo superficie: Intonaco (generico). Tipo Finitura: Pittura organica. Sistema di Codifica:Sikkens ACC 4041. Codice Colore:GN.01.88</p>	<p><b>Alta Compatibilità Materica</b> Compatibilità Materica C</p>	<p>#F0EE7 GN.01.88</p>	<p><b>No Confronto</b> Classificazione Colore C</p>
