COMUNE DI PIETRASANTA  
Provincia di Lucca

## Piano del Colore e Restauro del Paesaggio Urbano

REPERTORIO SCHEDOGRAFICO (ESTRATTO)

# C-QC

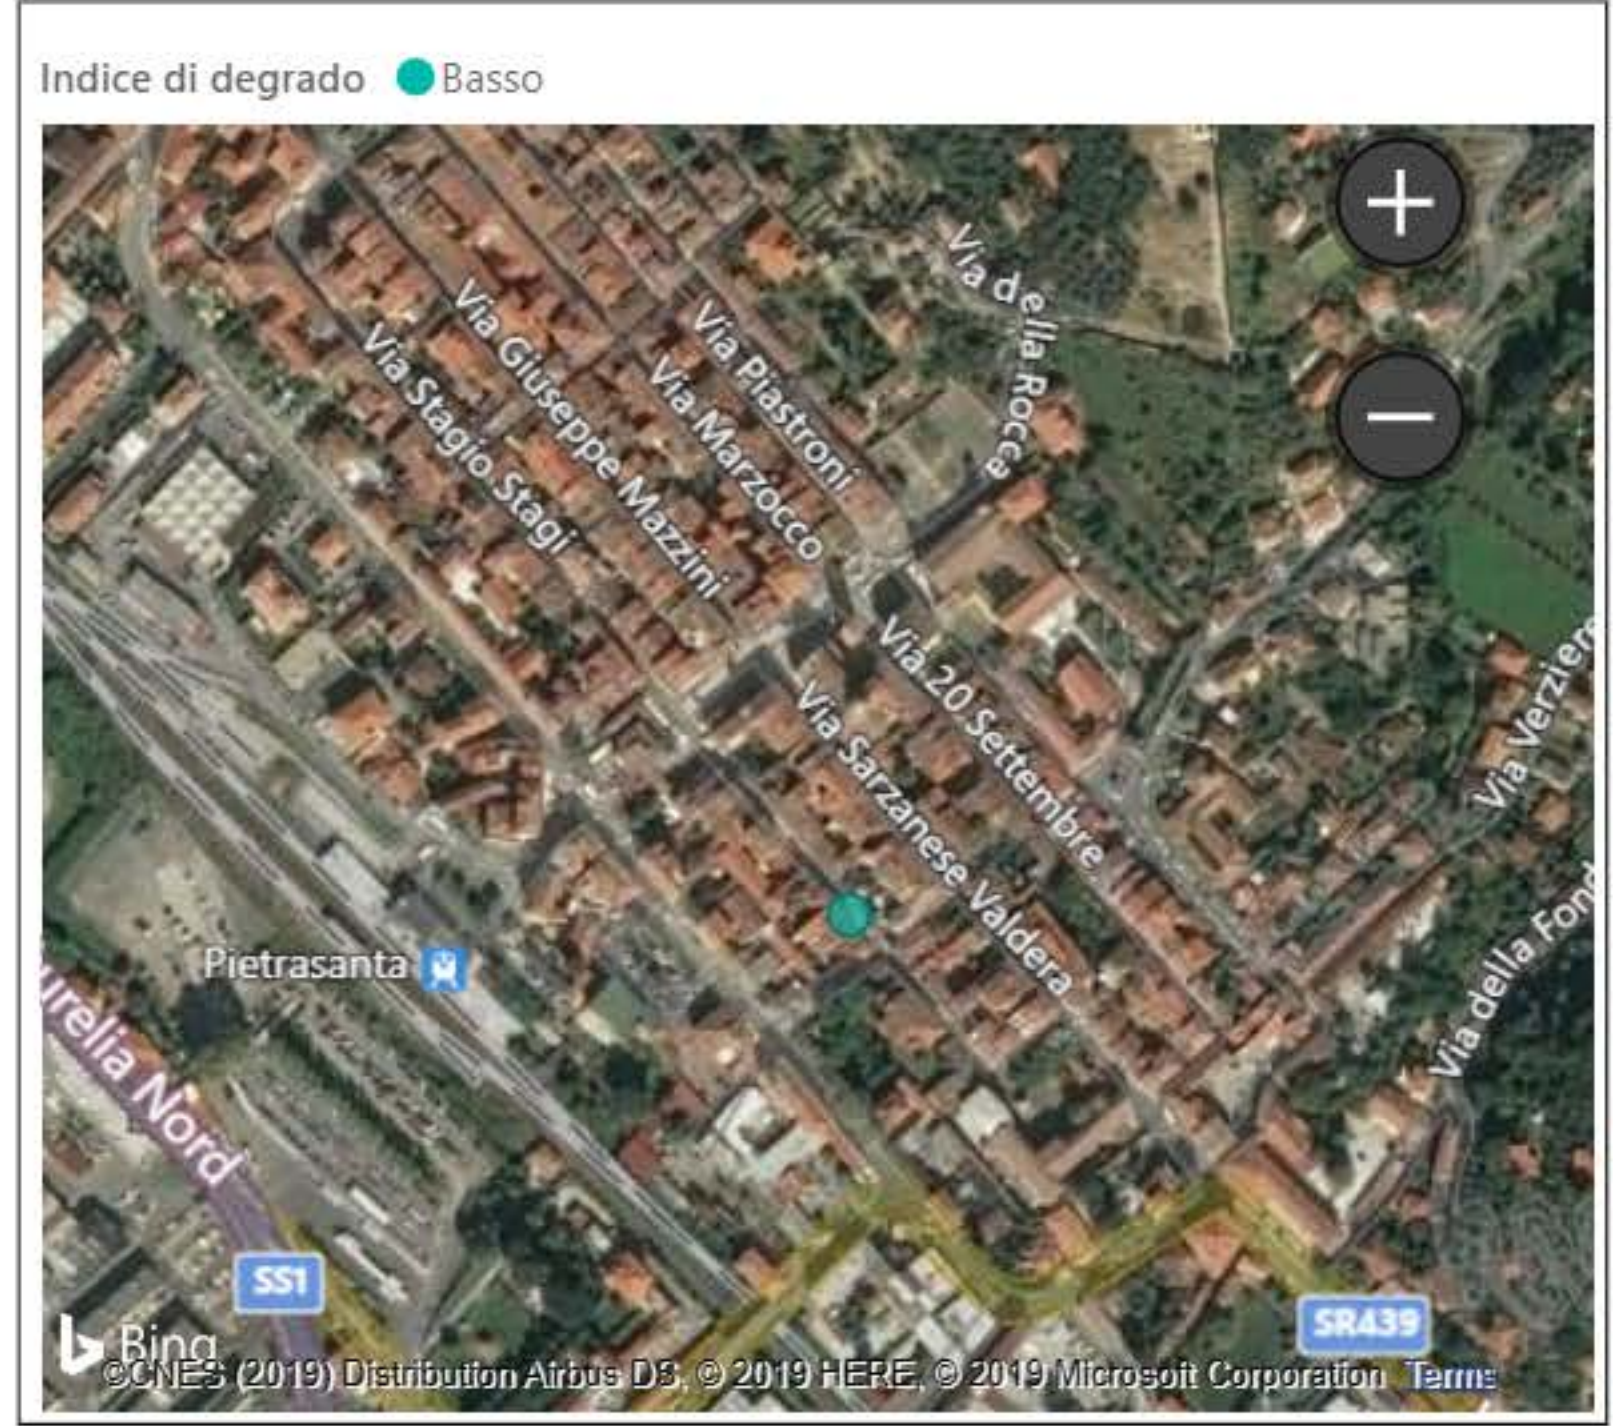
Rilievo Stato di conservazione

Stato di Conservazione dei Rivestimenti - Materiale: Laterizio. Entità del degrado: Lieve. Distribuzione degrado: Localizzata. Patologie individuate: Colatura; Deposito superficie

Stato di Conservazione Cornici Porte - Materiale: Lapideo. Entità del degrado: Lieve. Distribuzione degrado: Localizzata. Patologie individuate: Colatura; Deposito superficie

Stato di Conservazione Stemmi/Targhe/Iscrizioni - Materiale: Lapideo. Entità del degrado: Molto alta. Distribuzione degrado: Localizzata. Patologie individuate: Erosione; Patina biologica

<p><b>H50F001</b> N.Facciata</p>	<p><b>Assente</b> Degrado Antropico</p>	<p><b>Strada principale</b> Affaccio</p>	<p><b>Assenti</b> Sgrammaticature</p>
<p>Superficie A ▲</p> <hr/> <p>Tipo Elemento: Fondo. Localizzazione Corpo principale. Tipo superficie: Laterizio. Tipo Finitura: Materiale a facciavista</p>	<p><b>Alta Compatibilità Materica</b> Compatibilità Materica A</p>		<p><b>Conforme</b> Classificazione Colore A</p>
<p>Superficie B</p> <hr/> <p>Tipo Elemento: Basamento. Localizzazione Corpo principale. Tipo superficie: Lapideo. Tipo Finitura: Materiale a facciavista</p>	<p><b>Alta Compatibilità Materica</b> Compatibilità Materica B</p>		<p><b>Conforme</b> Classificazione Colore B</p>
<p>Superficie C ▼</p> <hr/>	<p><b>(Vuoto)</b> Compatibilità Materica C</p>		<p><b>(Vuoto)</b> Classificazione Colore C</p>
<p>Superficie D</p> <hr/>	<p><b>(Vuoto)</b> Compatibilità Materica D</p>		<p><b>(Vuoto)</b> Classificazione Colore D</p>

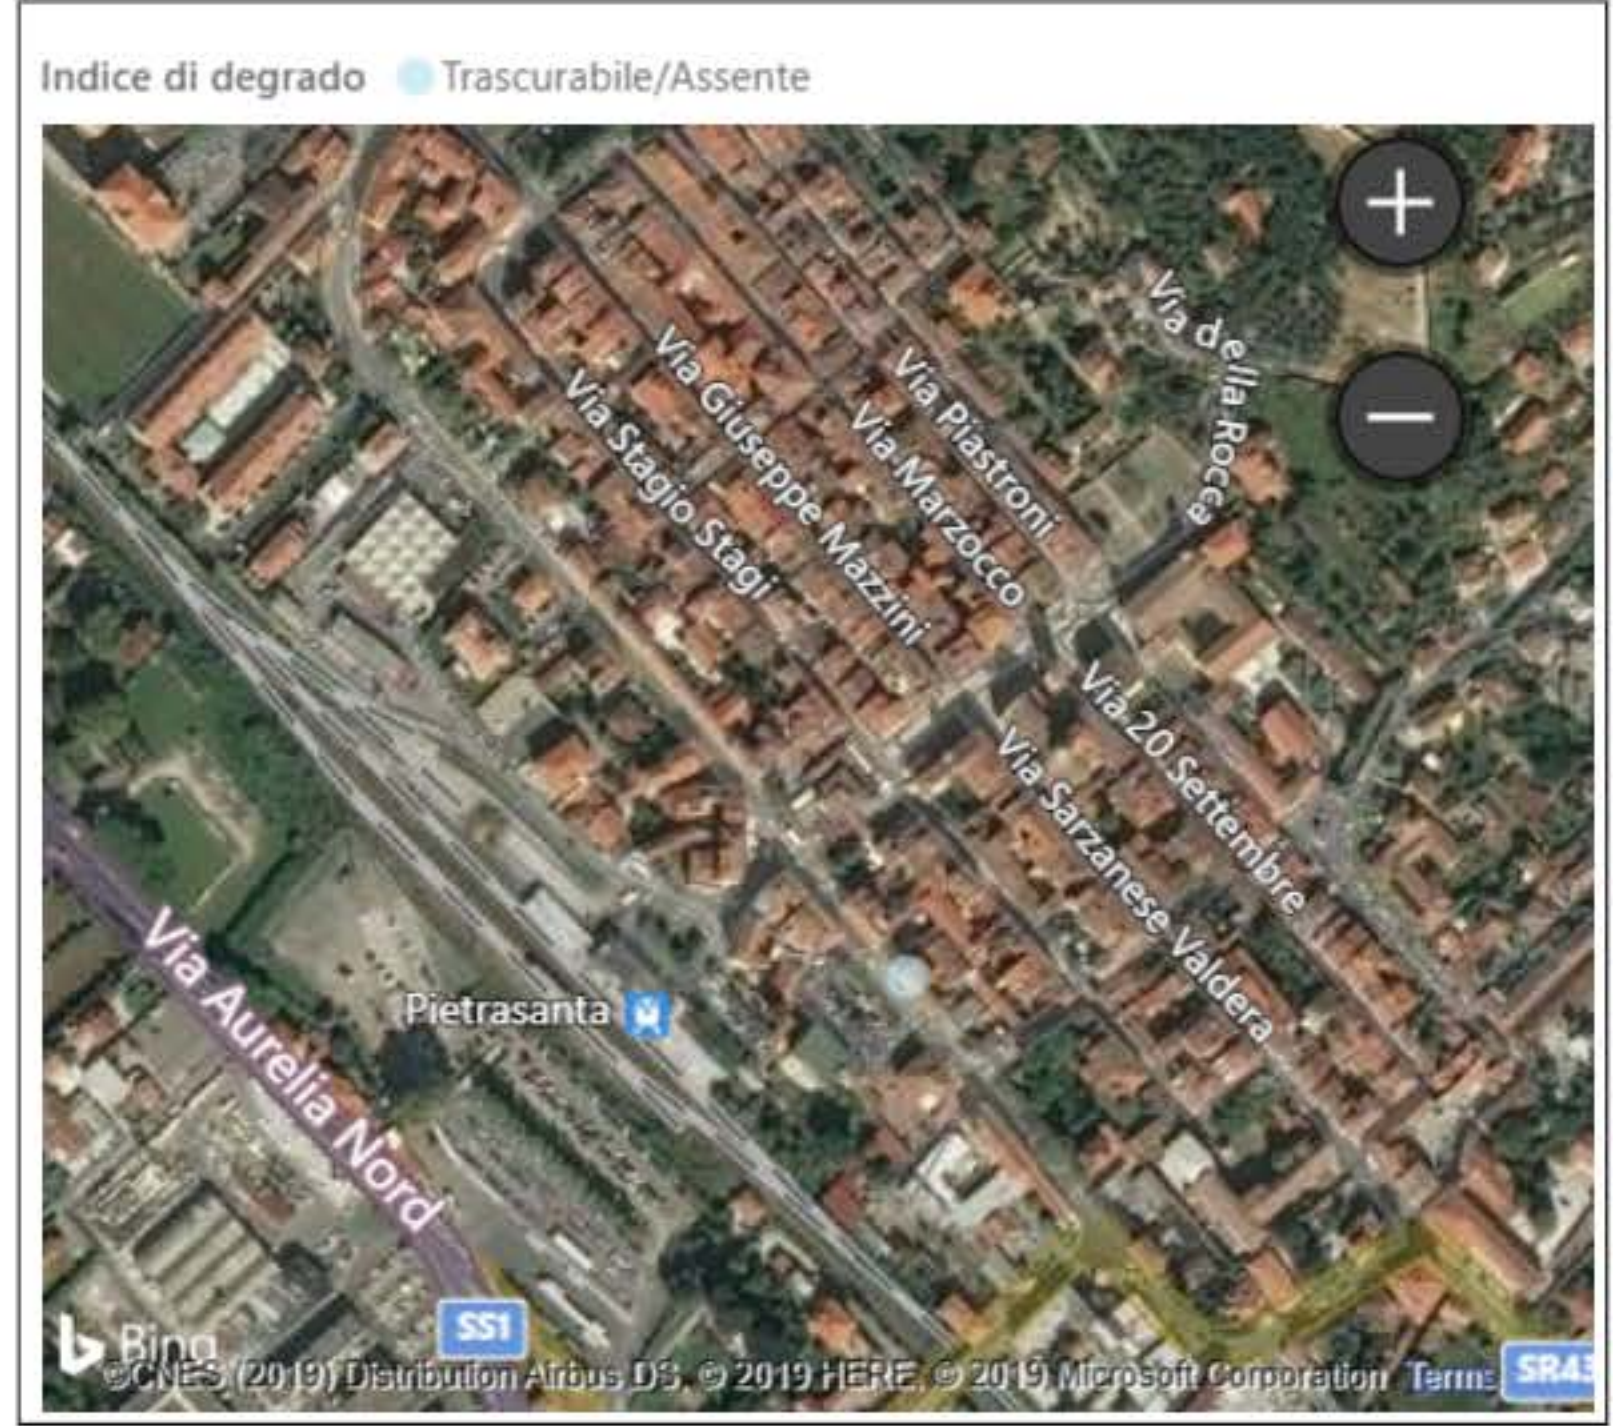
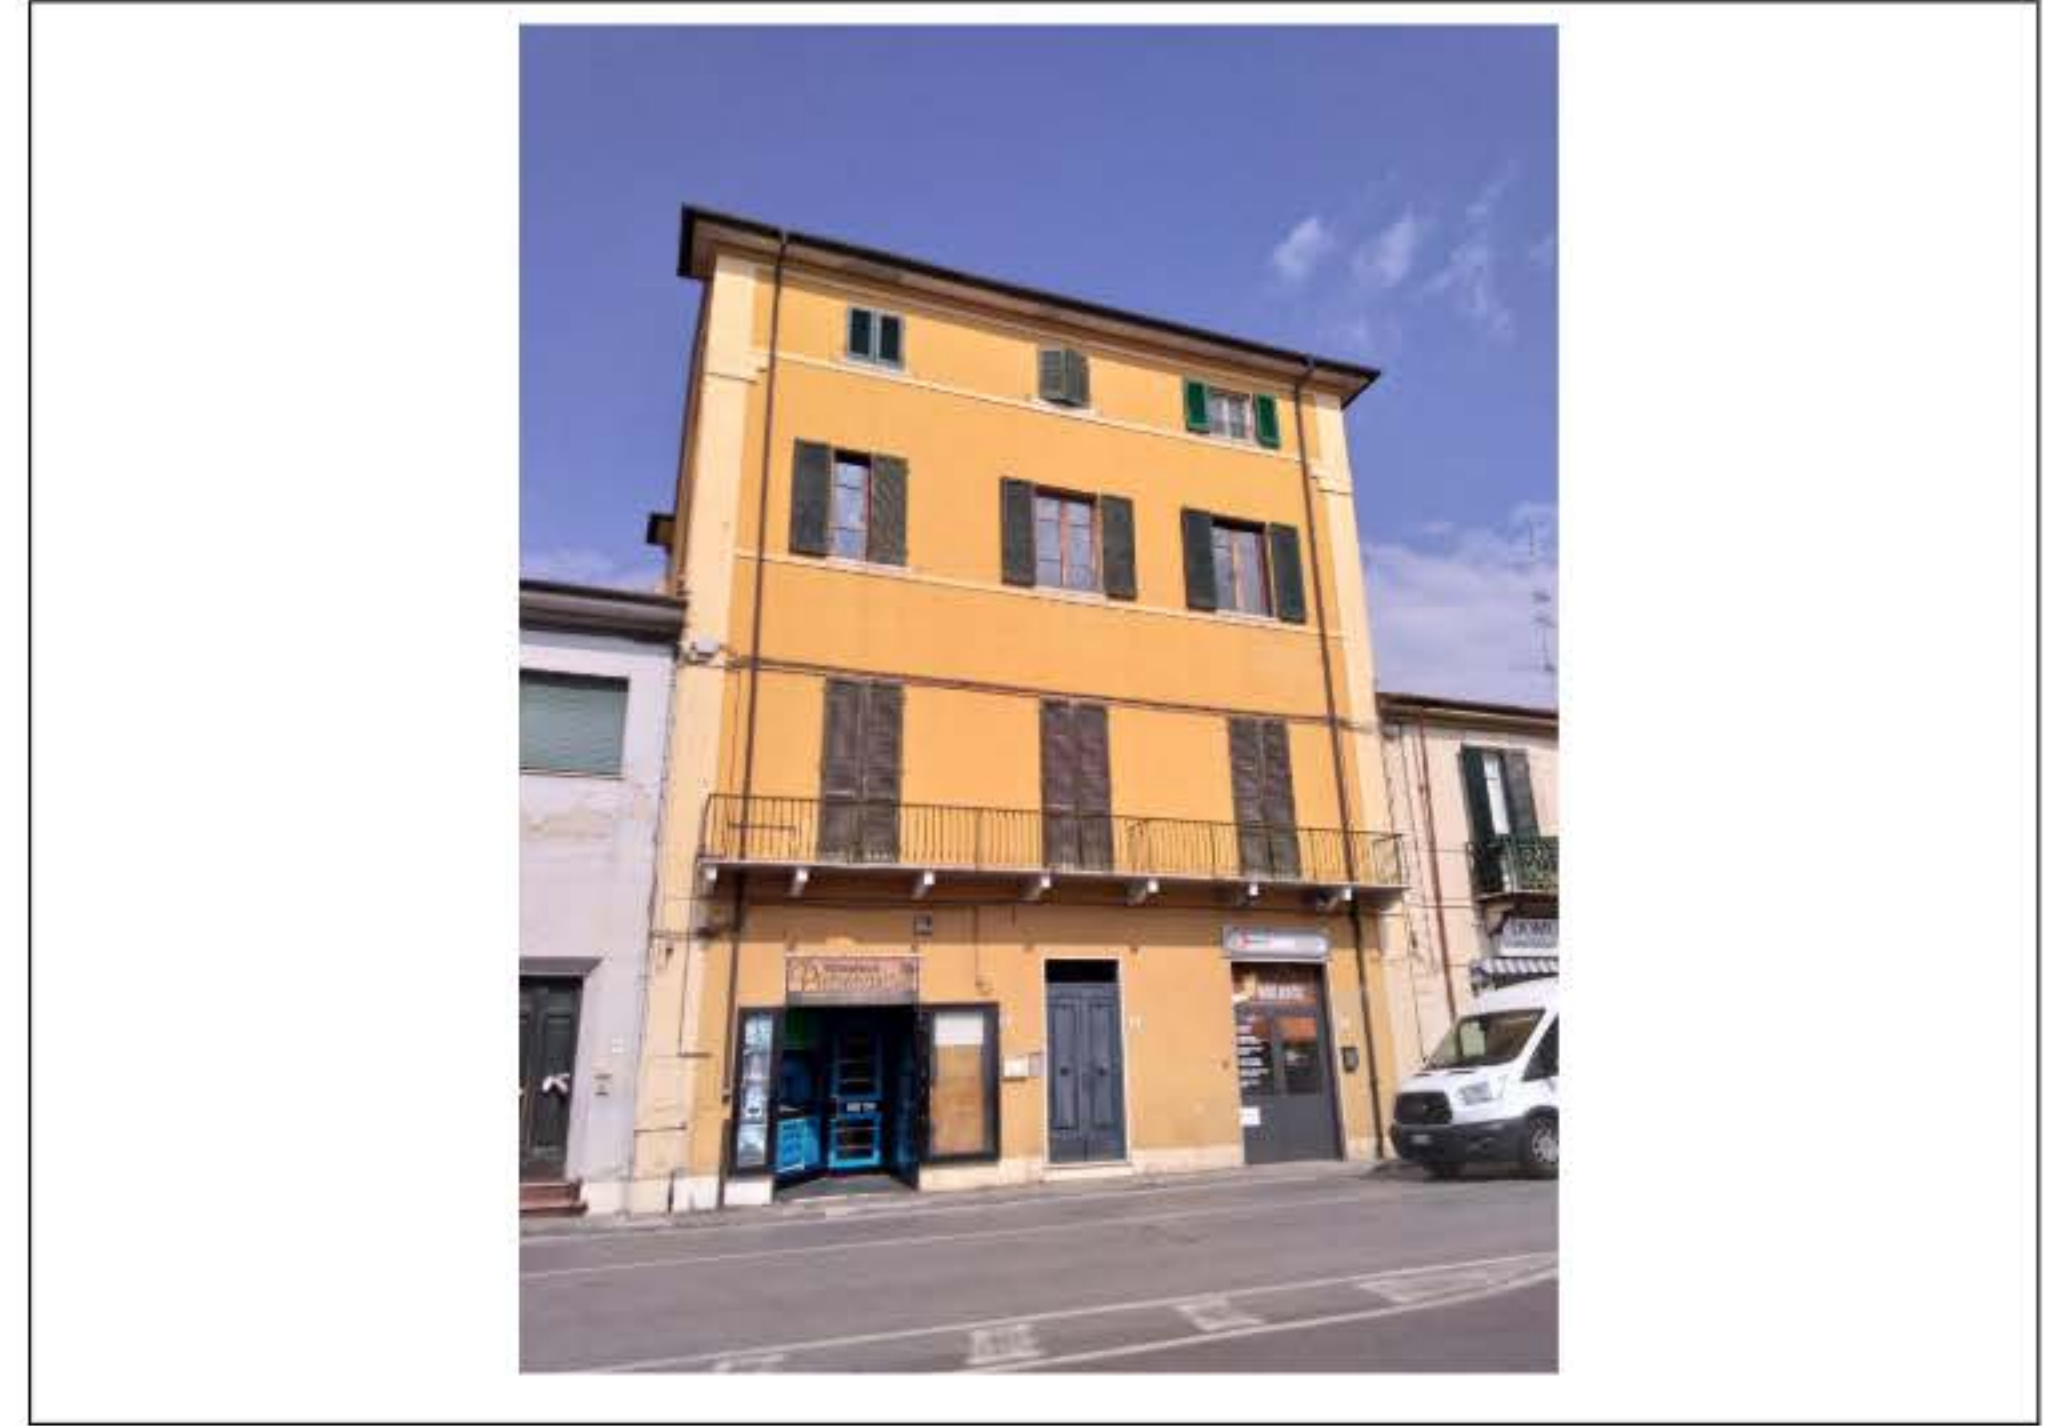
Rilievo Stato di conservazione

Stato di Conservazione dei Rivestimenti - Materiale: Tinteggiatura. Entità del degrado: Lieve. Distribuzione degrado: Localizzata. Patologie individuate: Colatura; Deposito superficie; Macchia

Stato di Conservazione Attacchi a Terra - Materiale: Tinteggiatura. Entità del degrado: Lieve. Distribuzione degrado: Esteso. Patologie individuate: Deposito superficie; Distacco; Macchia

<p><b>H59F001</b> N.Facciata</p>	<p><b>Localizzato</b> Degrado Antropico</p>	<p><b>Piazza</b> Affaccio</p>	<p><b>Assenti</b> Sgrammaticature</p>
<p>Superficie A ▲</p> <p>Tipo Elemento: Fondo. Localizzazione Corpo principale. Tipo superficie: Intonaco (generico). Tipo Finitura: Pittura organica. Sistema di Codifica:Sikkens ACC 5051. Codice Colore:E8.30.60</p>	<p><b>Alta Compatibilità Materica</b> Compatibilità Materica A</p>	<p>#C59967 E8.30.60</p>	<p><b>Conforme</b> Classificazione Colore A</p>
<p>Superficie B</p> <p>Tipo Elemento: Cornicioni/Marcapiani/Marcadavanzali. Localizzazione Corpo principale. Tipo superficie: Intonaco (generico). Tipo Finitura: Pittura organica. Sistema di Codifica:Sikkens ACC 5051. Codice Colore:E8.16.78</p>	<p><b>Alta Compatibilità Materica</b> Compatibilità Materica B</p>	<p>#EDD0AE E8.16.78</p>	<p><b>No Confronto</b> Classificazione Colore B</p>
<p>Superficie C ▼</p>	<p><b>(Vuoto)</b> Compatibilità Materica C</p>		<p><b>(Vuoto)</b> Classificazione Colore C</p>

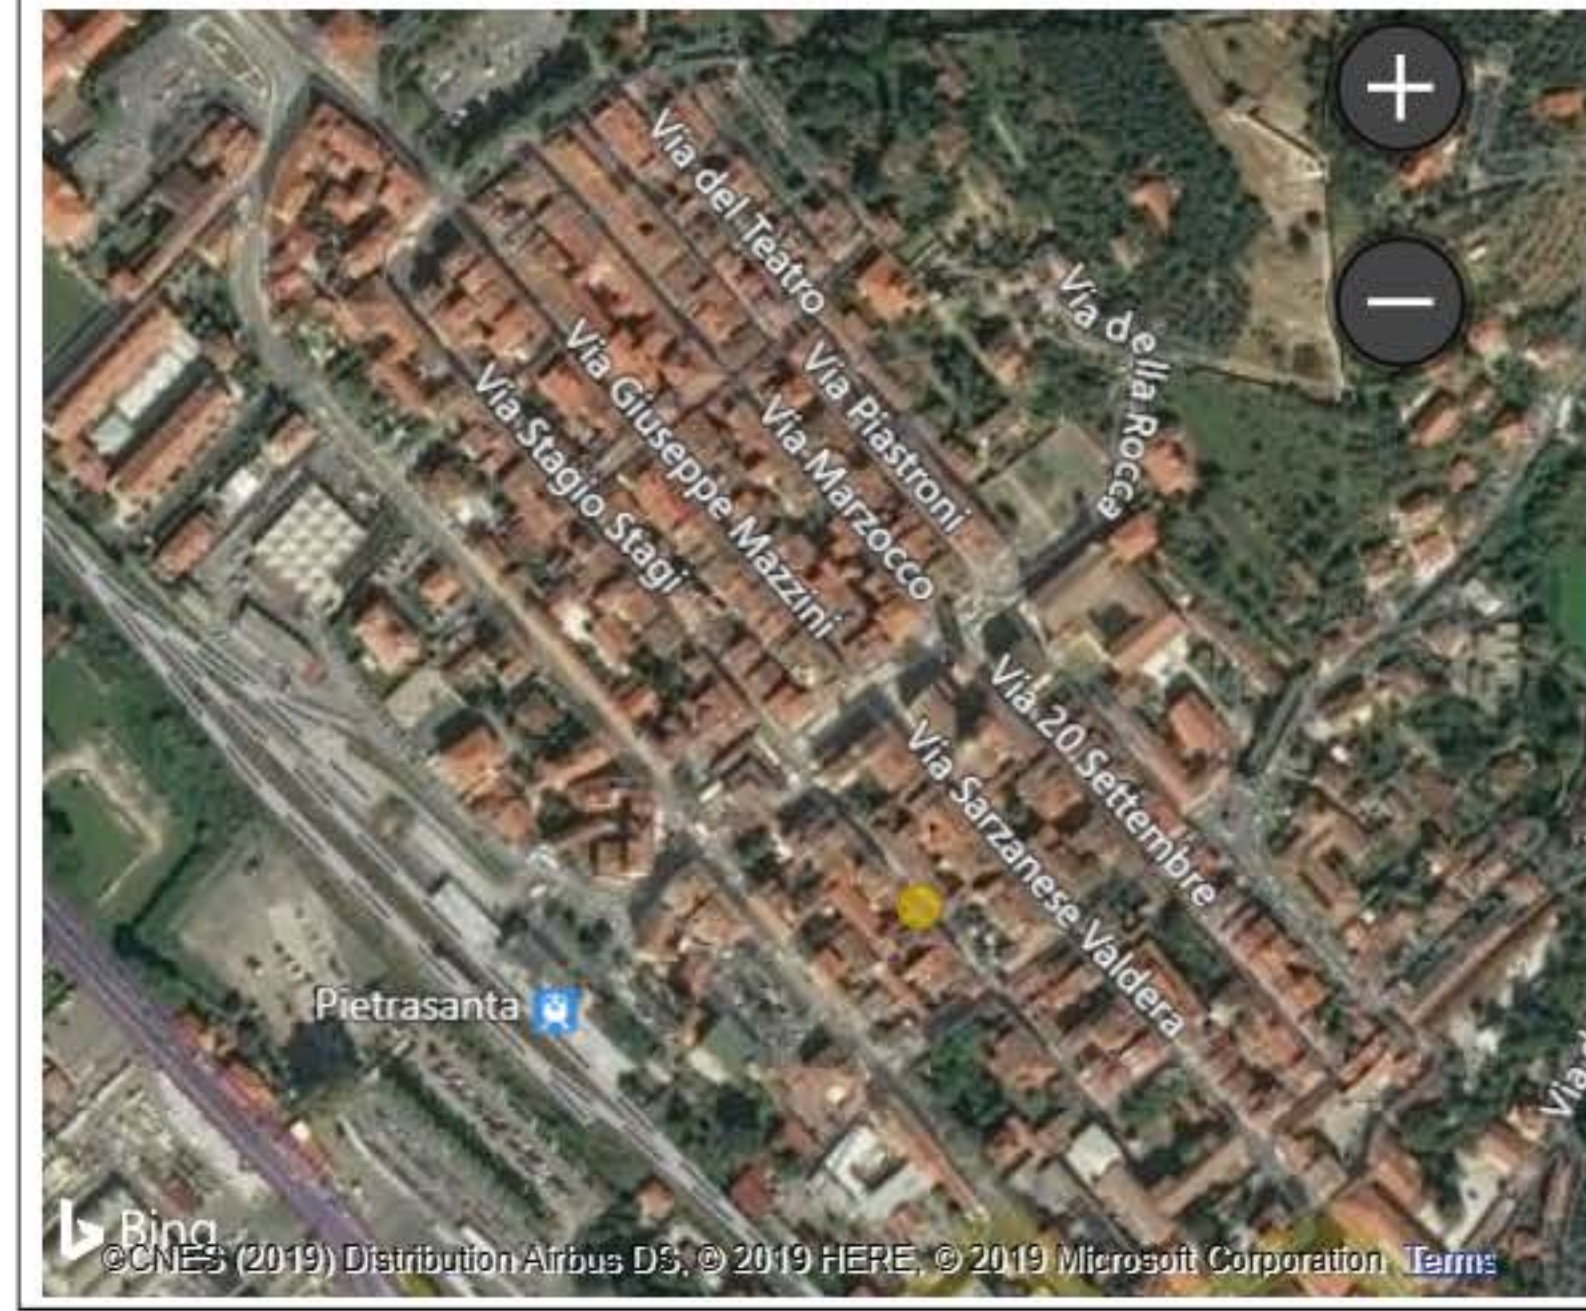
- H63  
ID Edificio
- (Vuoto)  
ID Comune
- H63F001  
N.Facciata
- Via Barsanti  
Indirizzo
- 28,30  
N\_civico
- 7,01  
Larghezza Tot
- 10,38  
Altezza Tot
- 72,76  
Area Facciata
- Medio  
Livello di Degrado

Indice di degrado ● Medio

Stato di Conservazione dei Rivestimenti - Materiale: Tinteggiatura. Entità del degrado: Alta. Distribuzione degrado: Parziale. Patologie individuate: Alterazione cromatica;Polverizzazione

Stato di Conservazione Balconi/Logge - . Entità del degrado: Media. Distribuzione degrado: Esteso. Patologie individuate: Colatura;Deposito superficie;Distacco;Disgregazione;Macchia

Stato di Conservazione Stemmi/Targhe/Iscrizioni - Materiale: Lapideo. Entità del degrado: Lieve. Distribuzione degrado: Parziale. Patologie individuate: Deposito superficie;Incrostazione

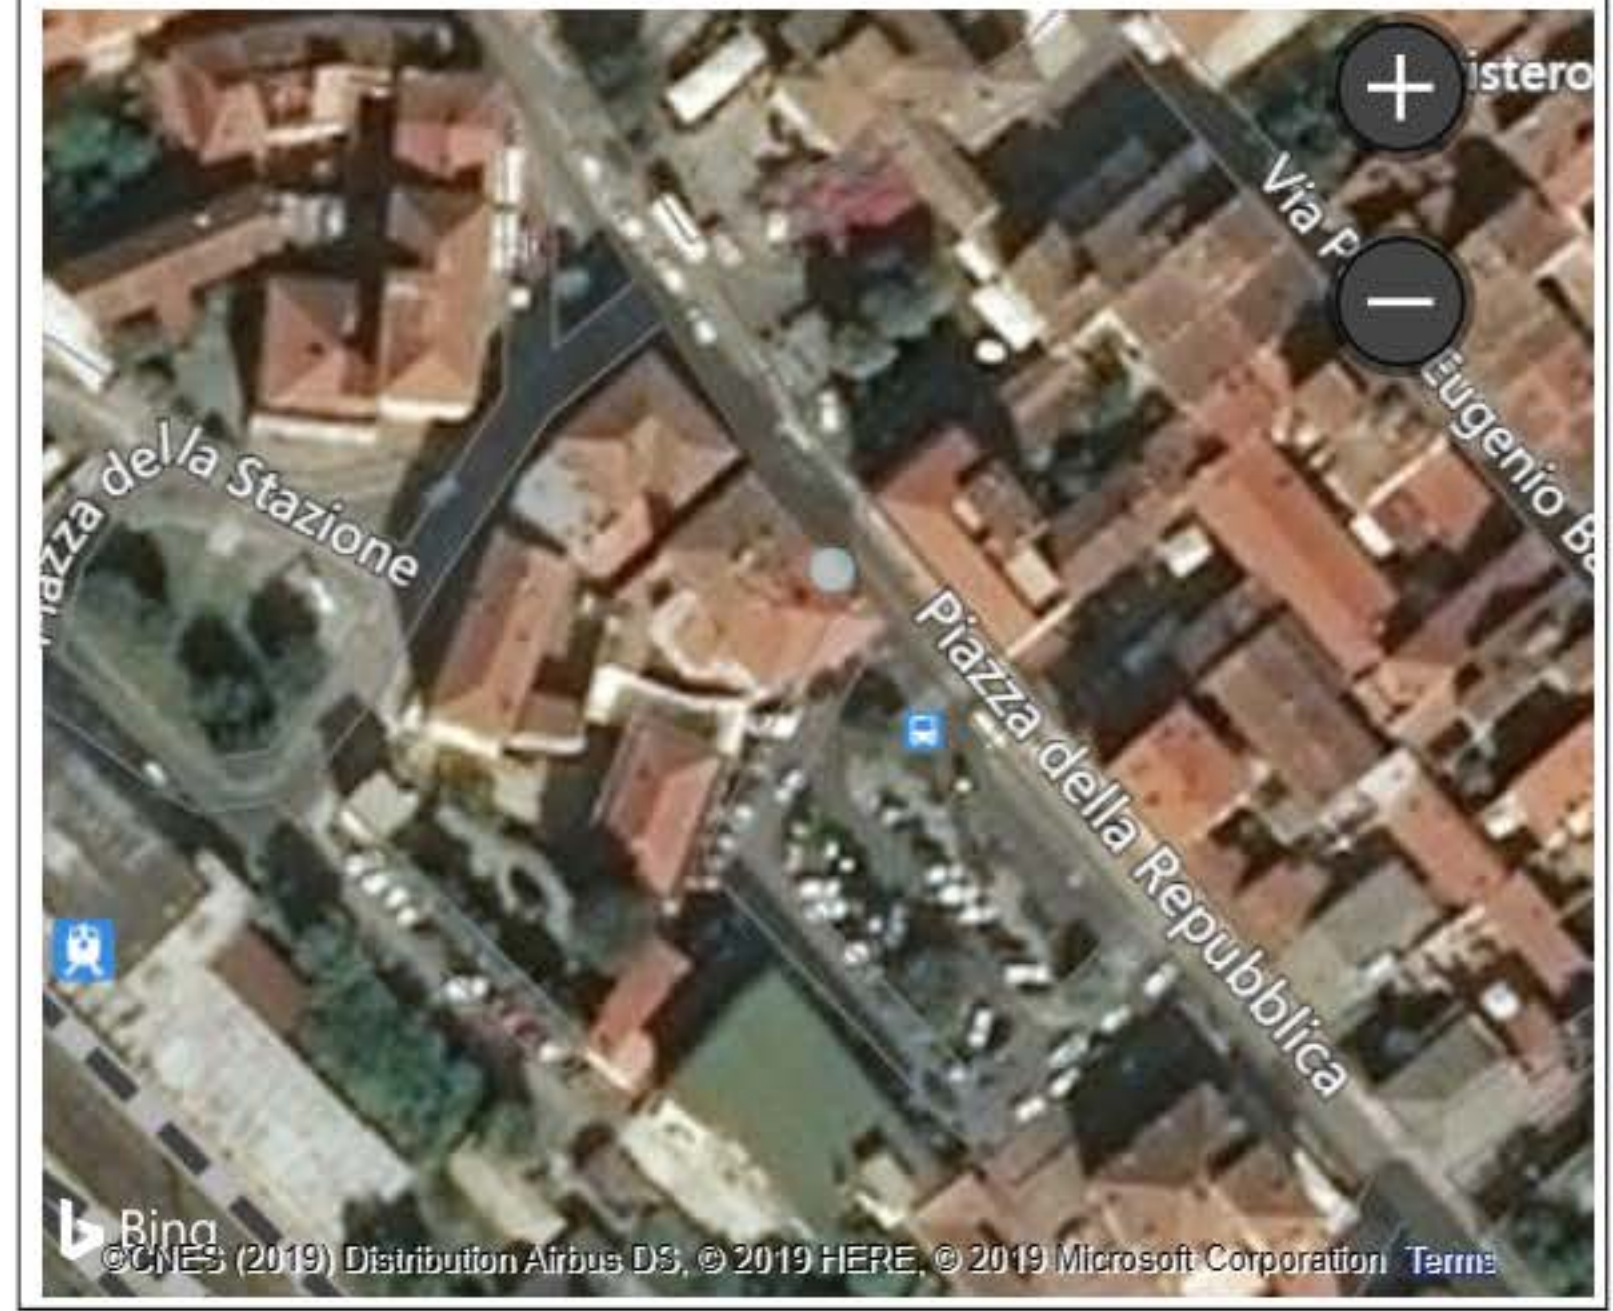
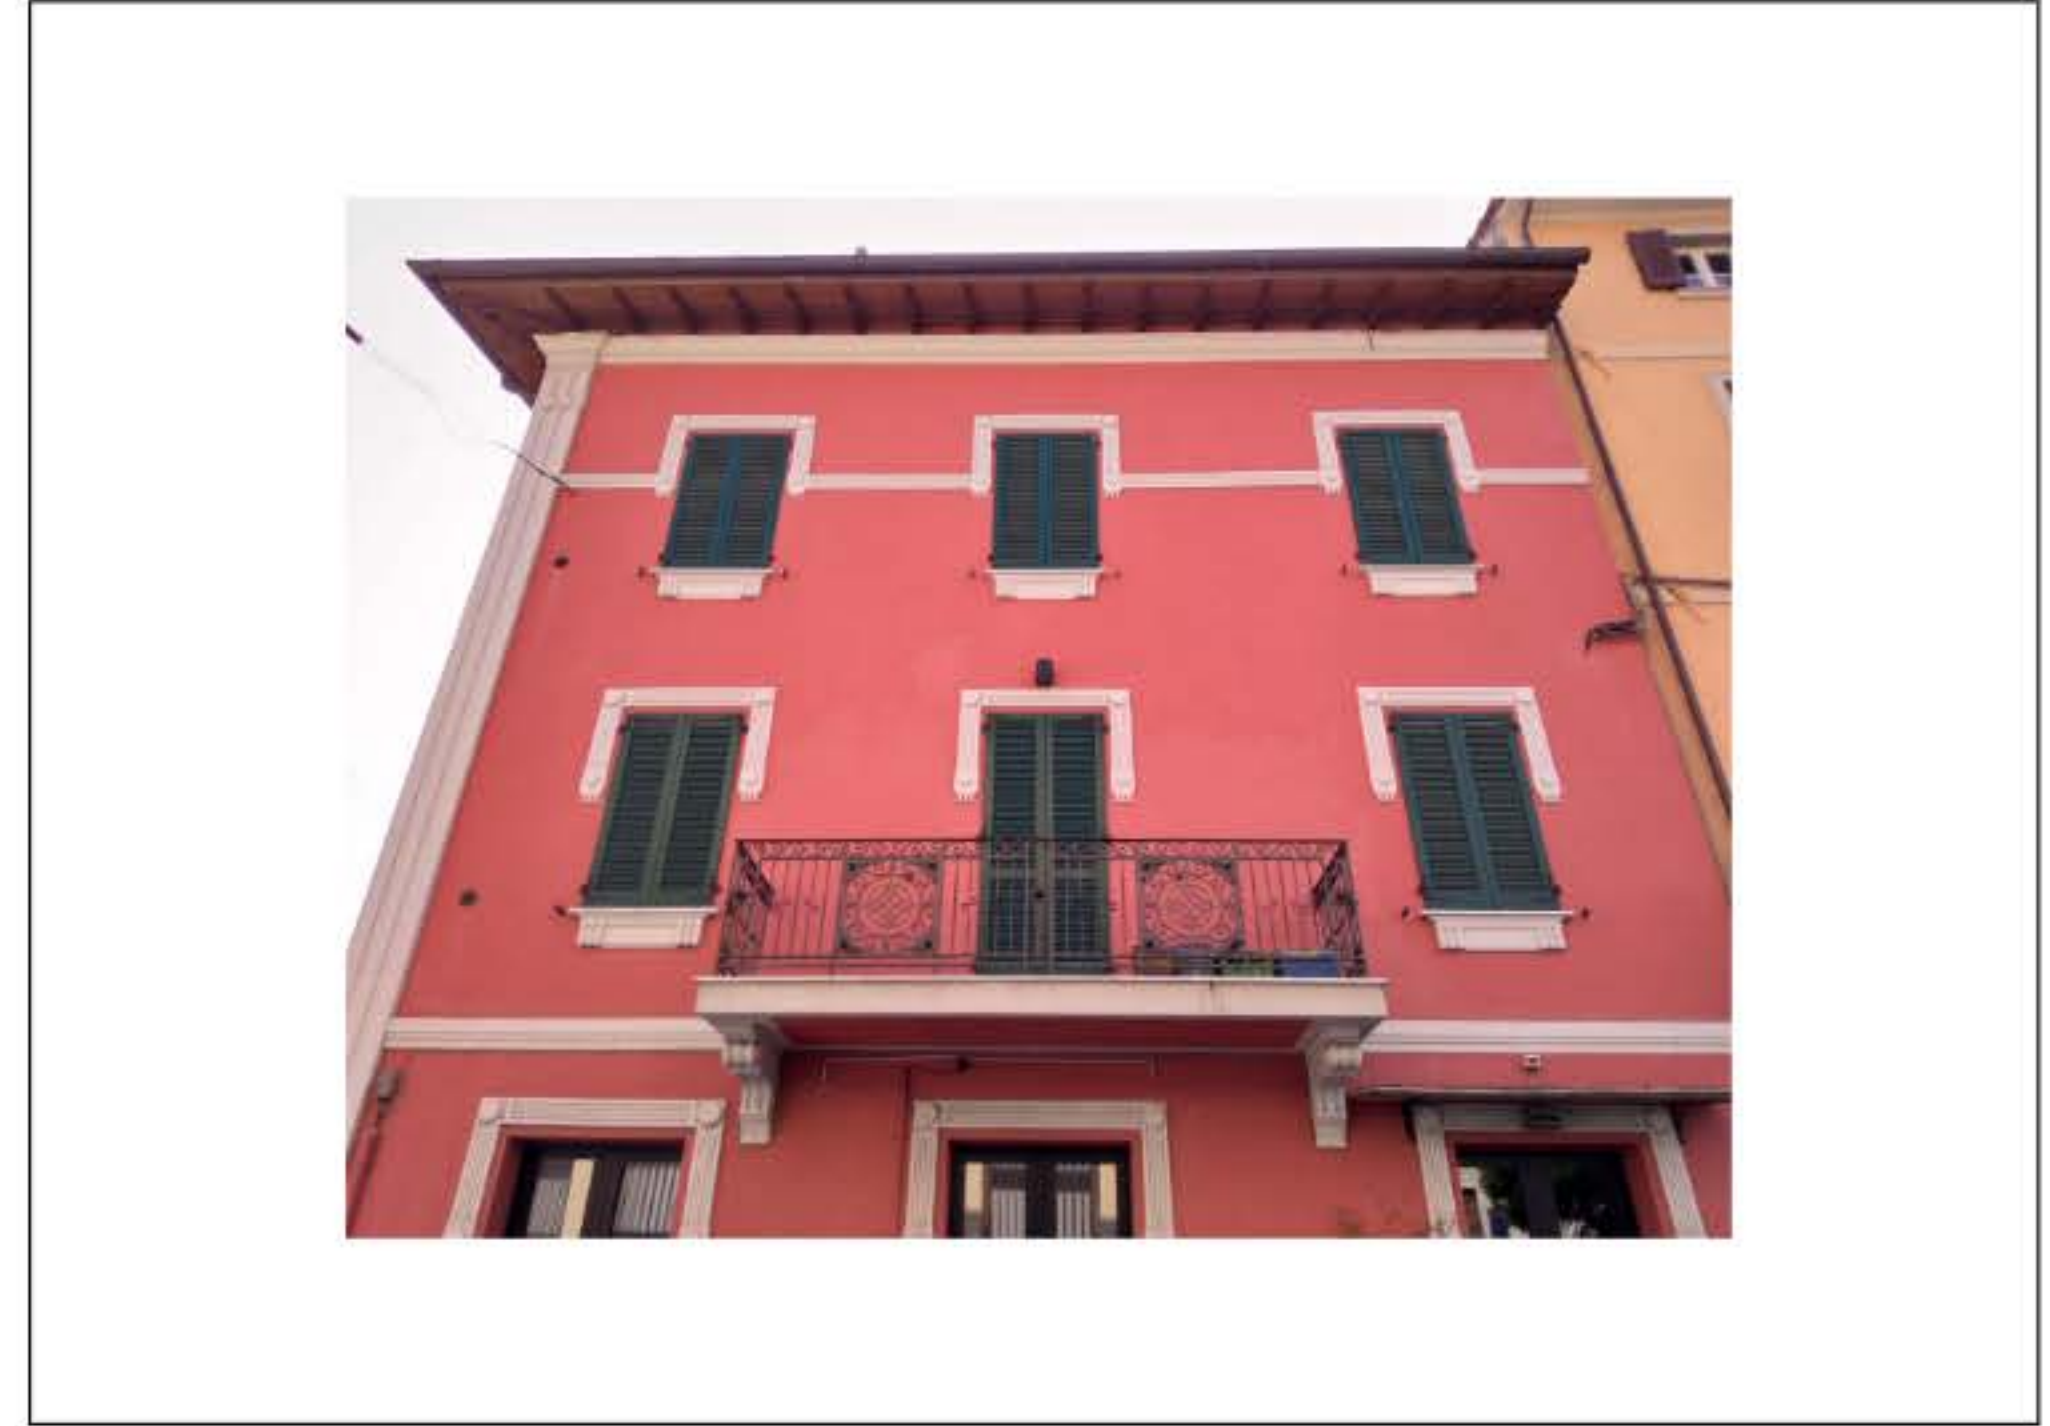
- H70
- ID Edificio
- (Vuoto)
- ID Comune
- H70F001
- N.Facciata
- Piazza Carducci
- Indirizzo
- sn
- N\_civico
- 11,16
- Larghezza Tot
- 12,59
- Altezza Tot
- 140,51
- Area Facciata
- Trascurabile/Assente
- Livello di Degrado

Indice di degrado ● Trascurabile/Assente

Stato di Conservazione dei Rivestimenti - Materiale: Tinteggiatura. Entità del degrado: Trascurabile/Assente. Distribuzione degrado: Trascurabile/Assente

Stato di Conservazione Zoccolature - Materiale: Lastre lapidee. Entità del degrado: Media. Distribuzione degrado: Esteso. Patologie individuate: Deposito superficie;Macchia

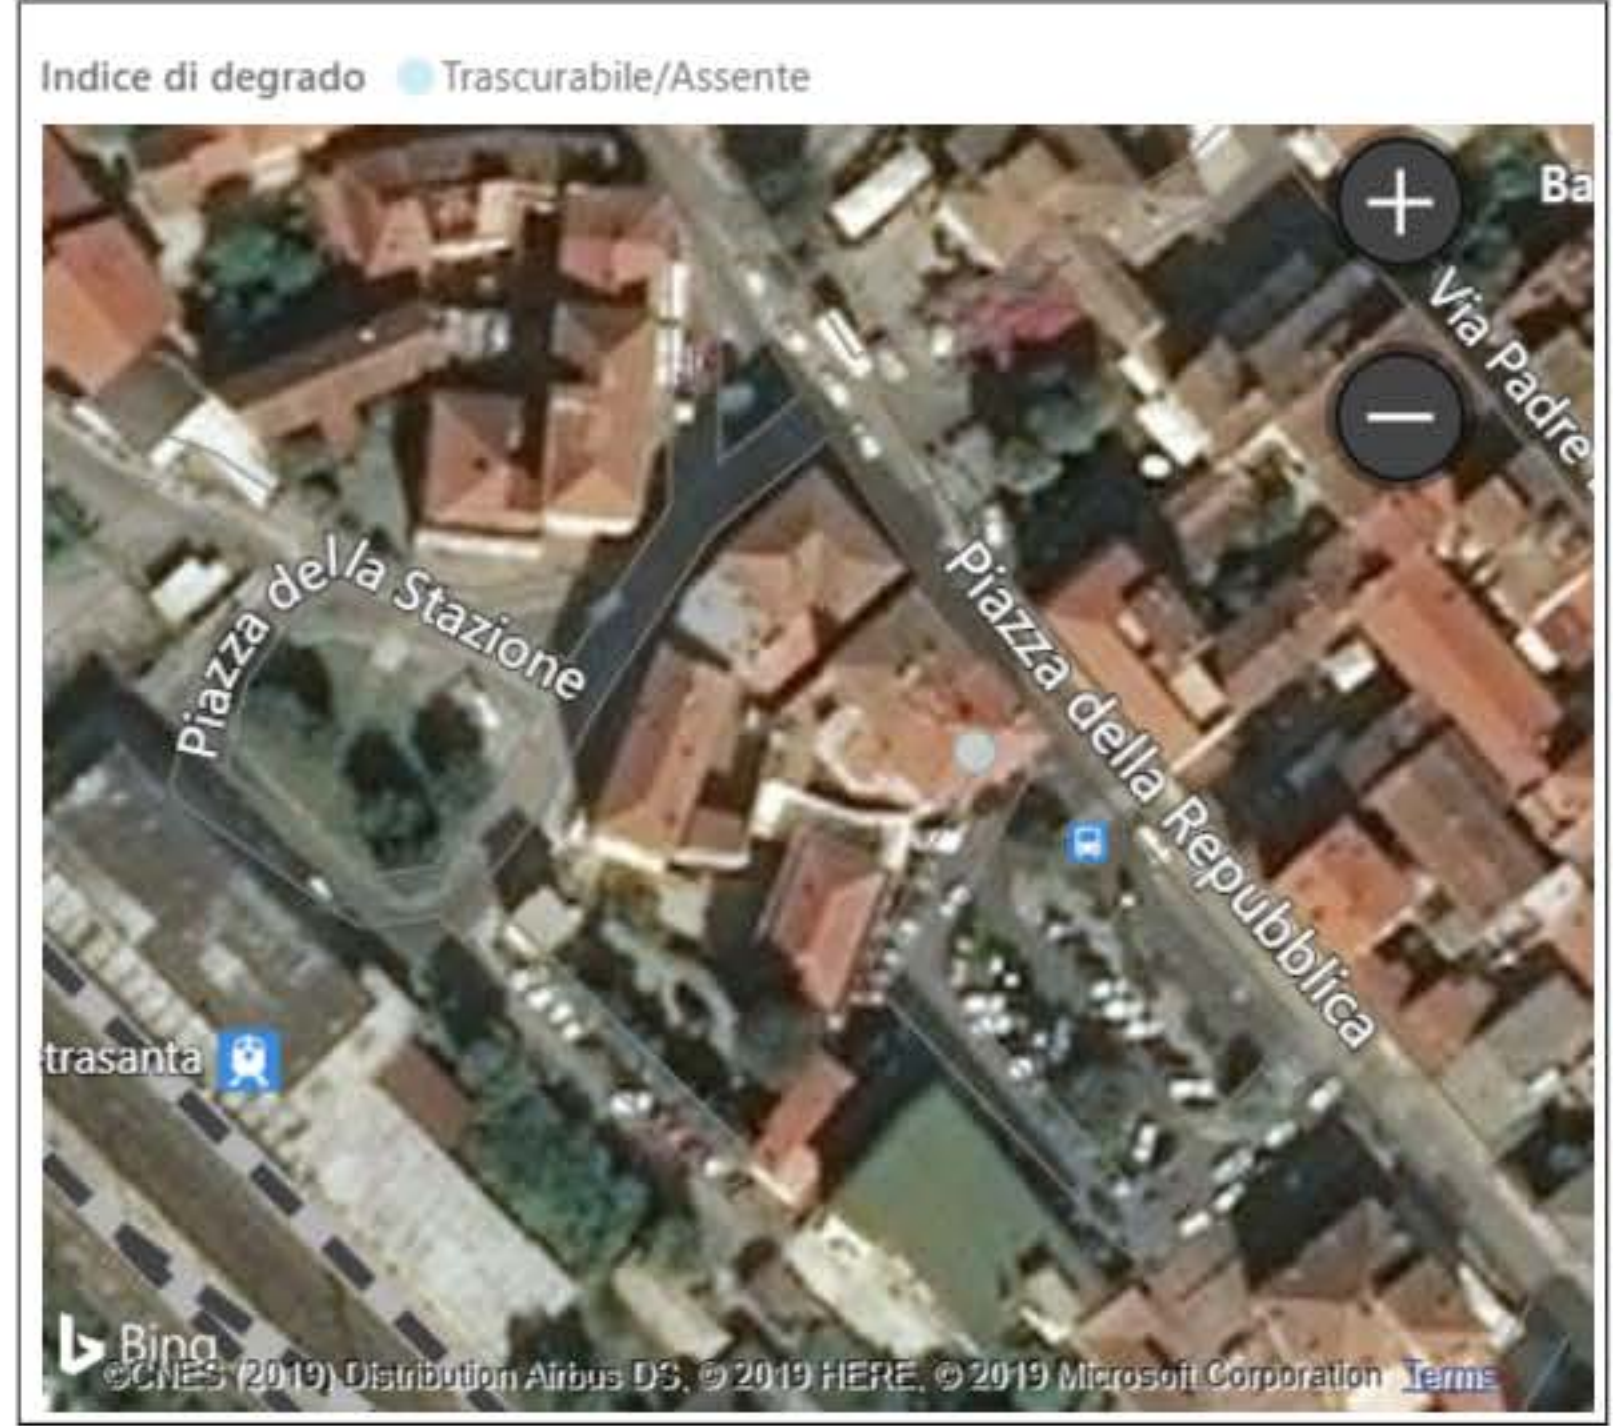
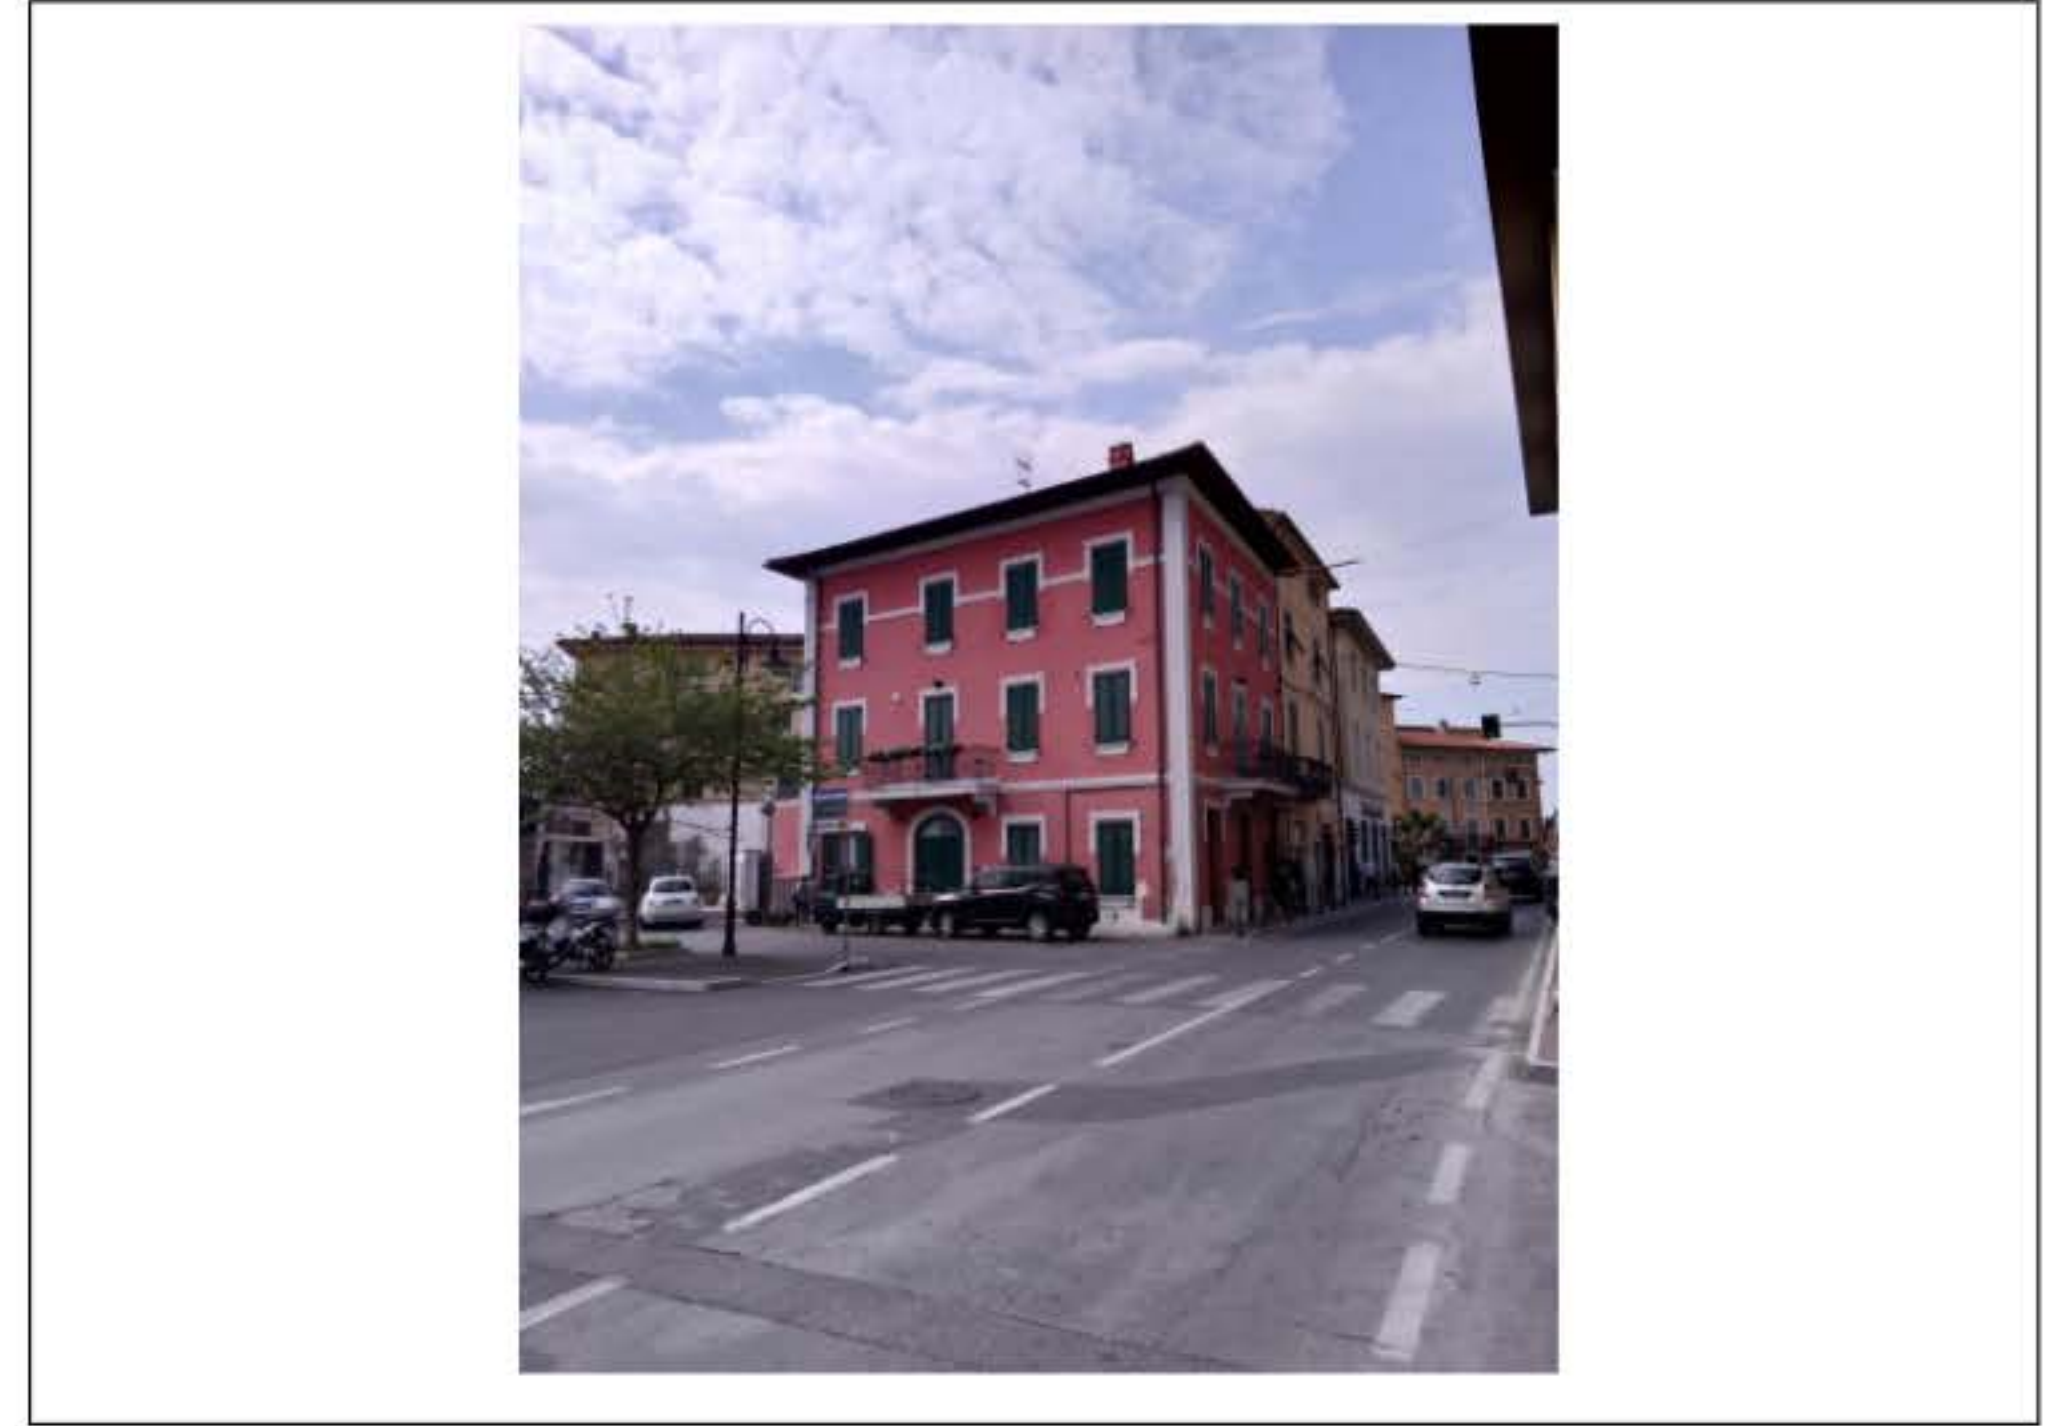
217,48  
Area Facciata

Trascurabile/Assente  
Livello di Degrado

Stato di Conservazione dei Rivestimenti - Materiale: Tinteggiatura. Entità del degrado: Lieve. Distribuzione degrado: Localizzata. Patologie individuate: Colatura
