COMUNE DI PIETRASANTA  
Provincia di Lucca

## Piano del Colore e Restauro del Paesaggio Urbano

REPERTORIO SCHEDOGRAFICO (ESTRATTO)

# C-QC

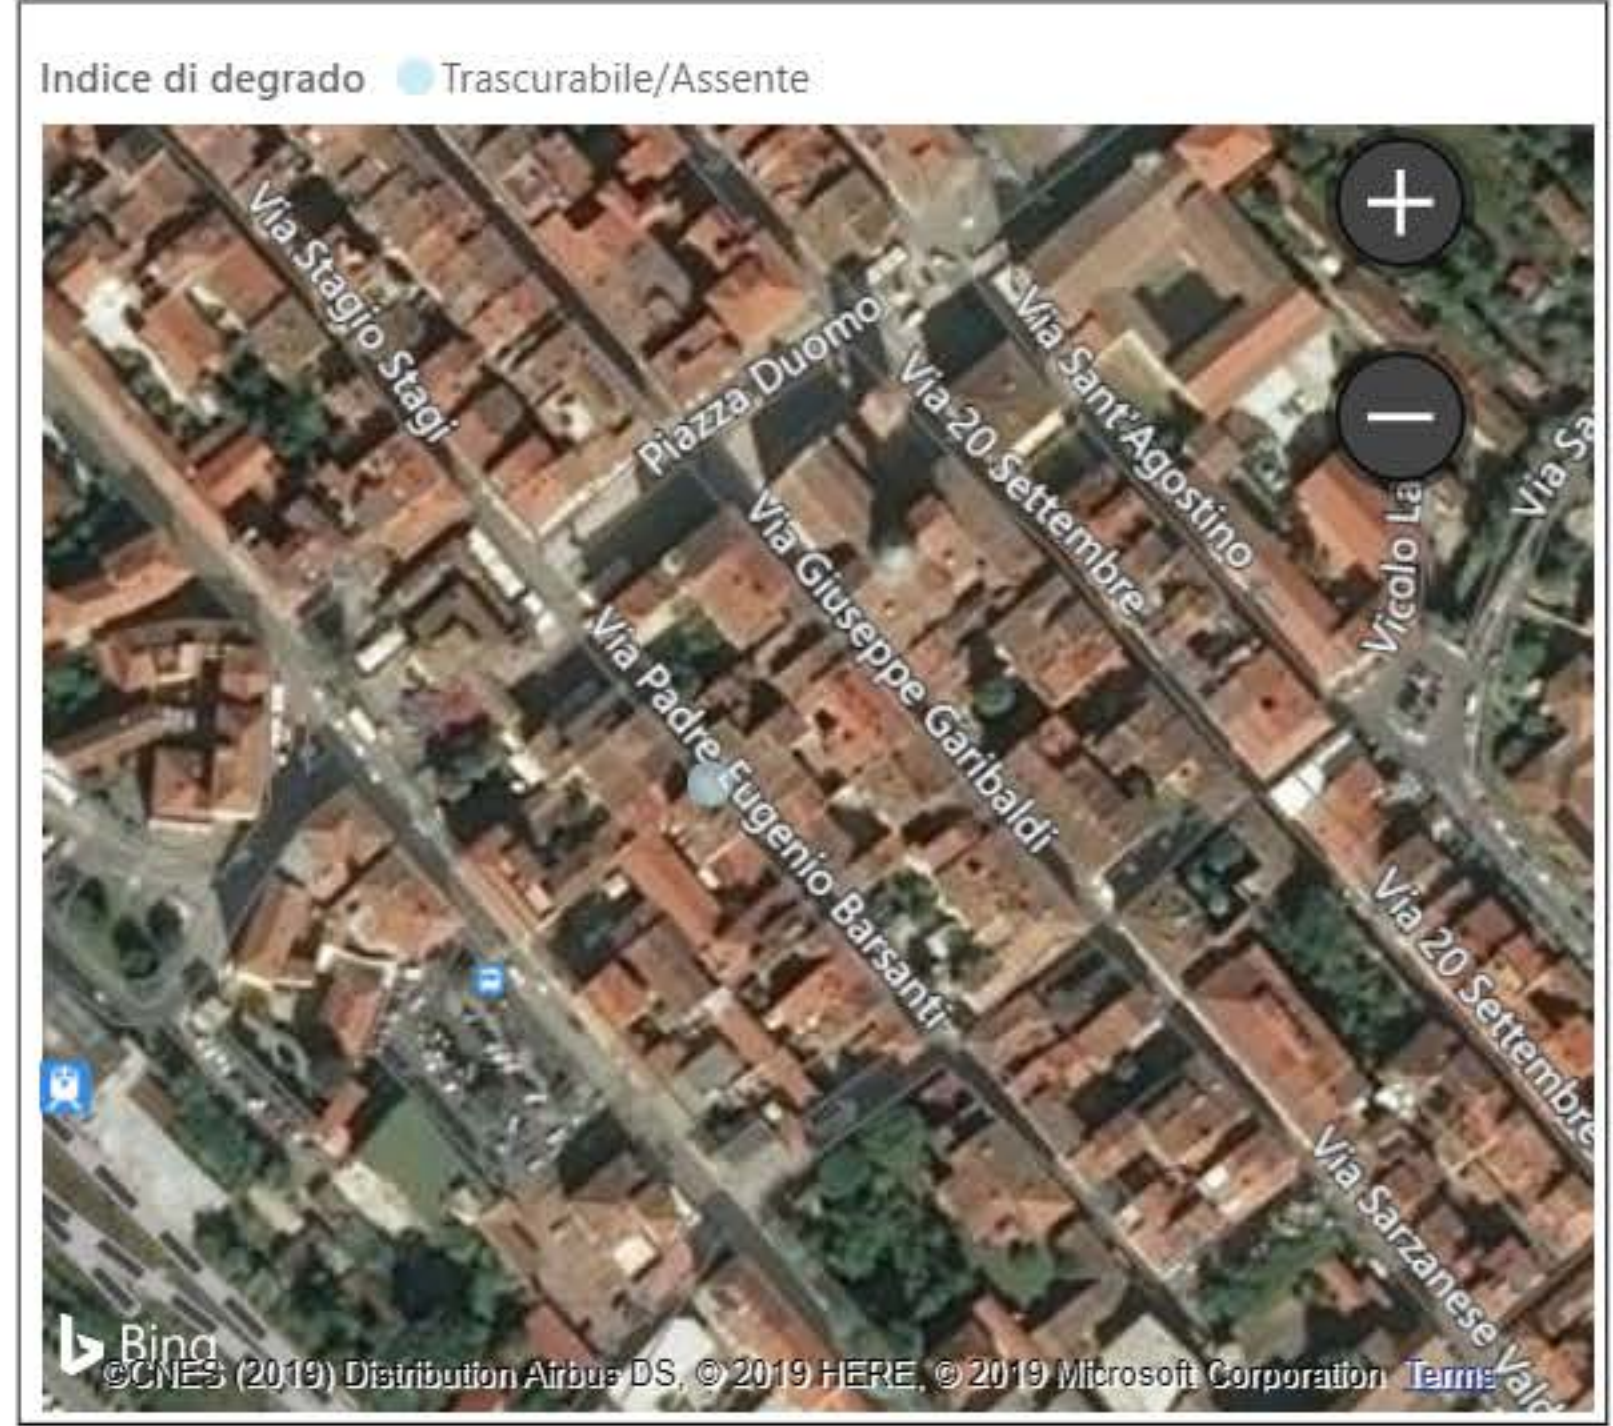
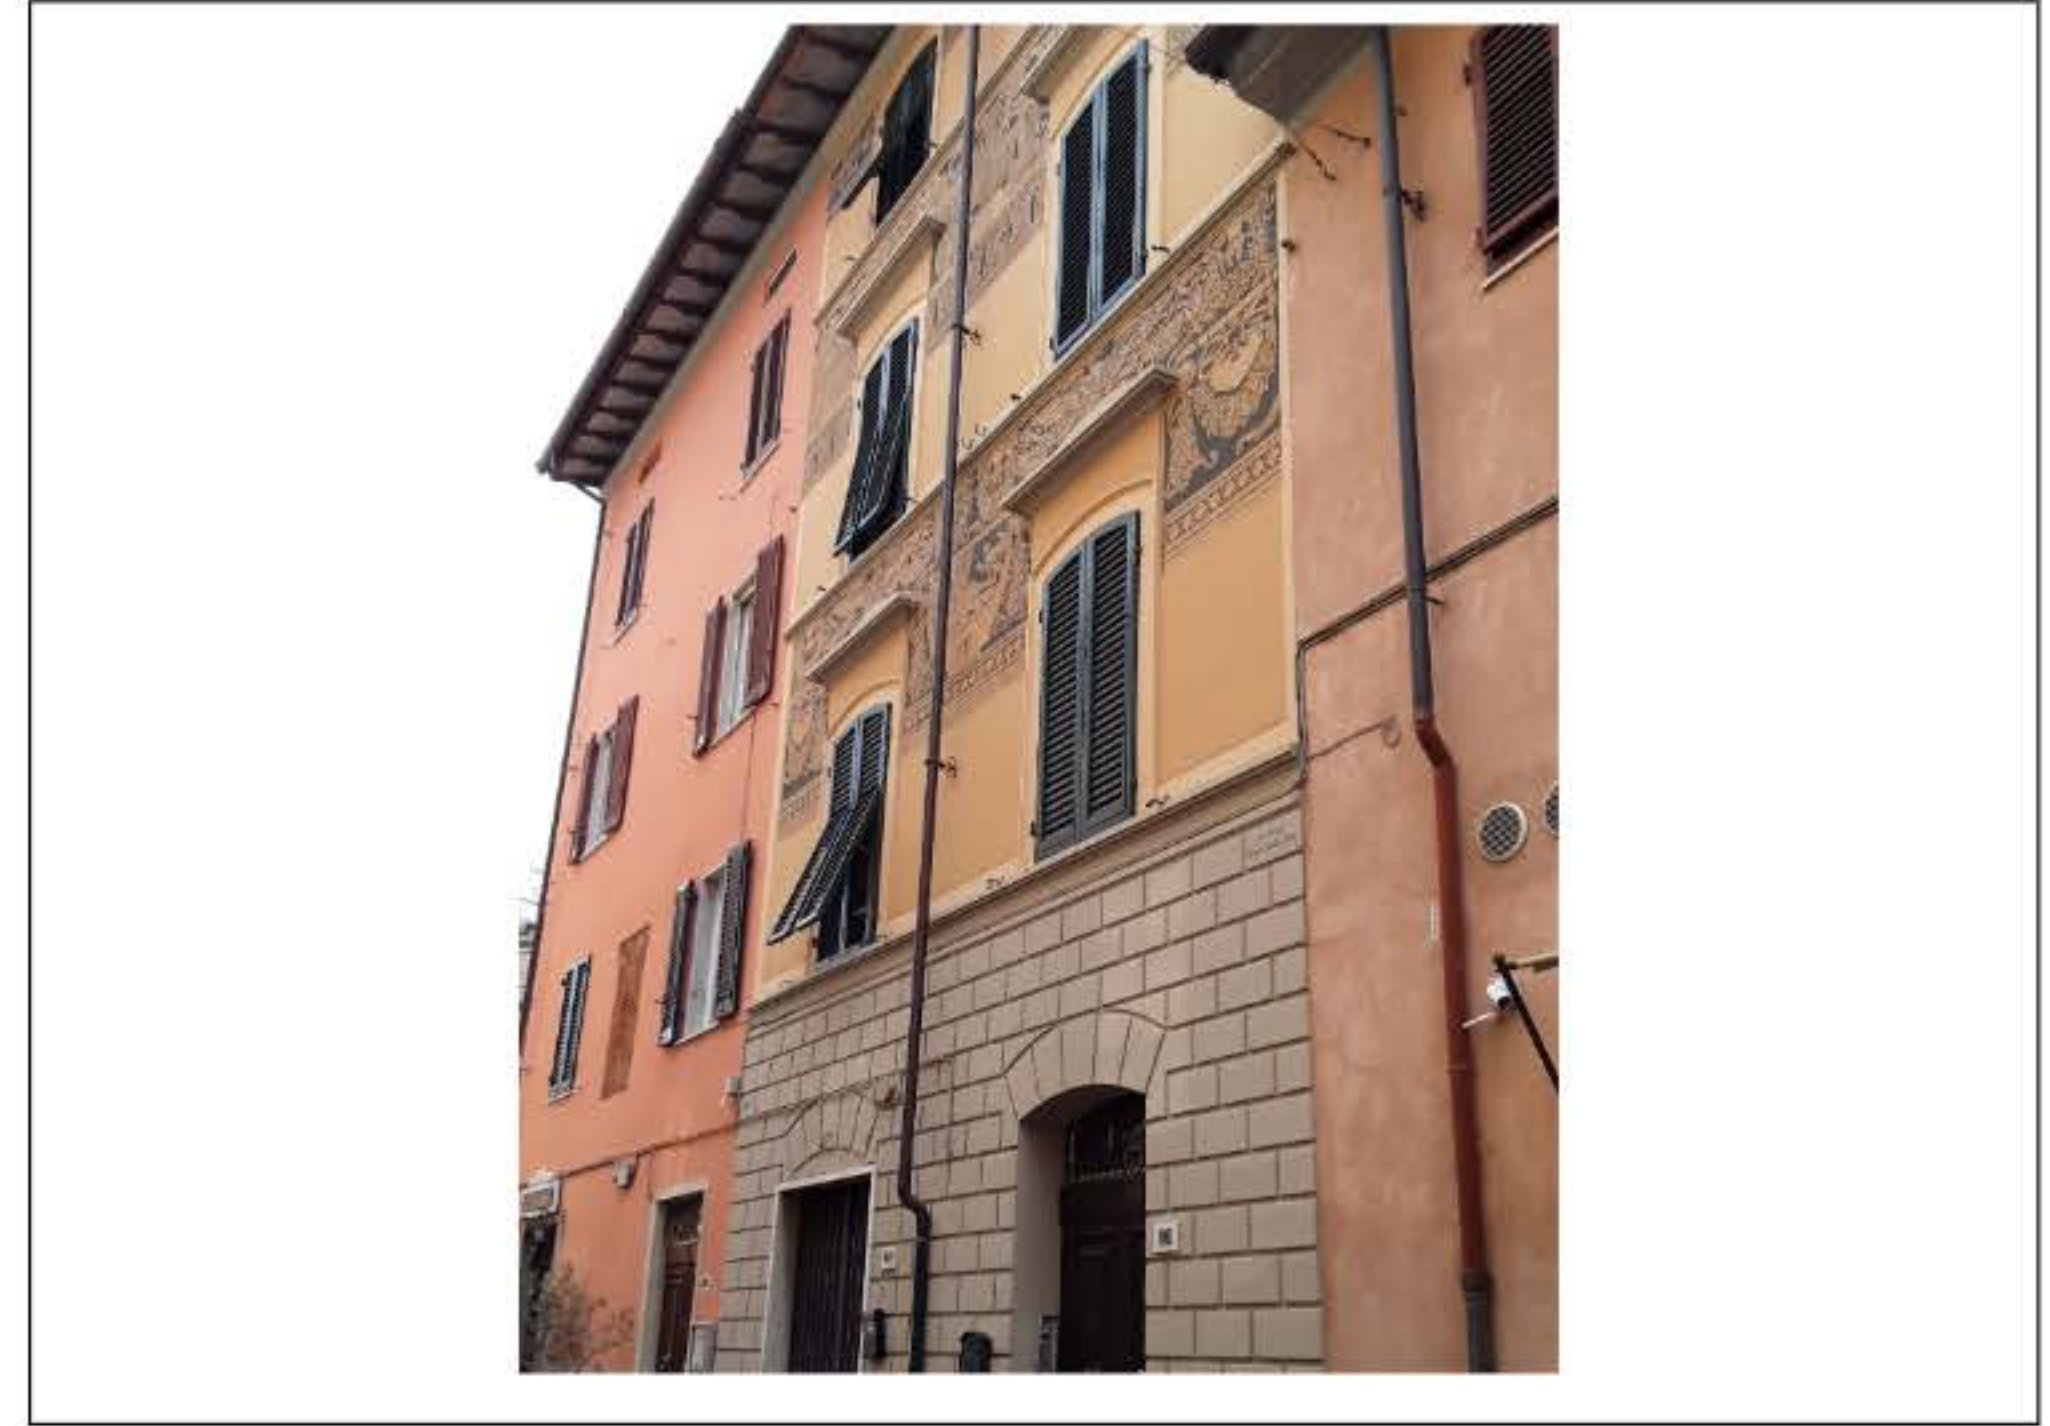
138,73  
Area Facciata

Trascurabile/Assente  
Livello di Degrado

Stato di Conservazione dei Rivestimenti - Materiale: Tinteggiatura. Entità del degrado: Trascurabile/Assente. Distribuzione degrado: Trascurabile/Assente

Stato di Conservazione Apparatì decorativi - Materiale: Pittura murale/Riquadrature. Entità del degrado: Trascurabile/Assente. Distribuzione degrado: Trascurabile/Assente

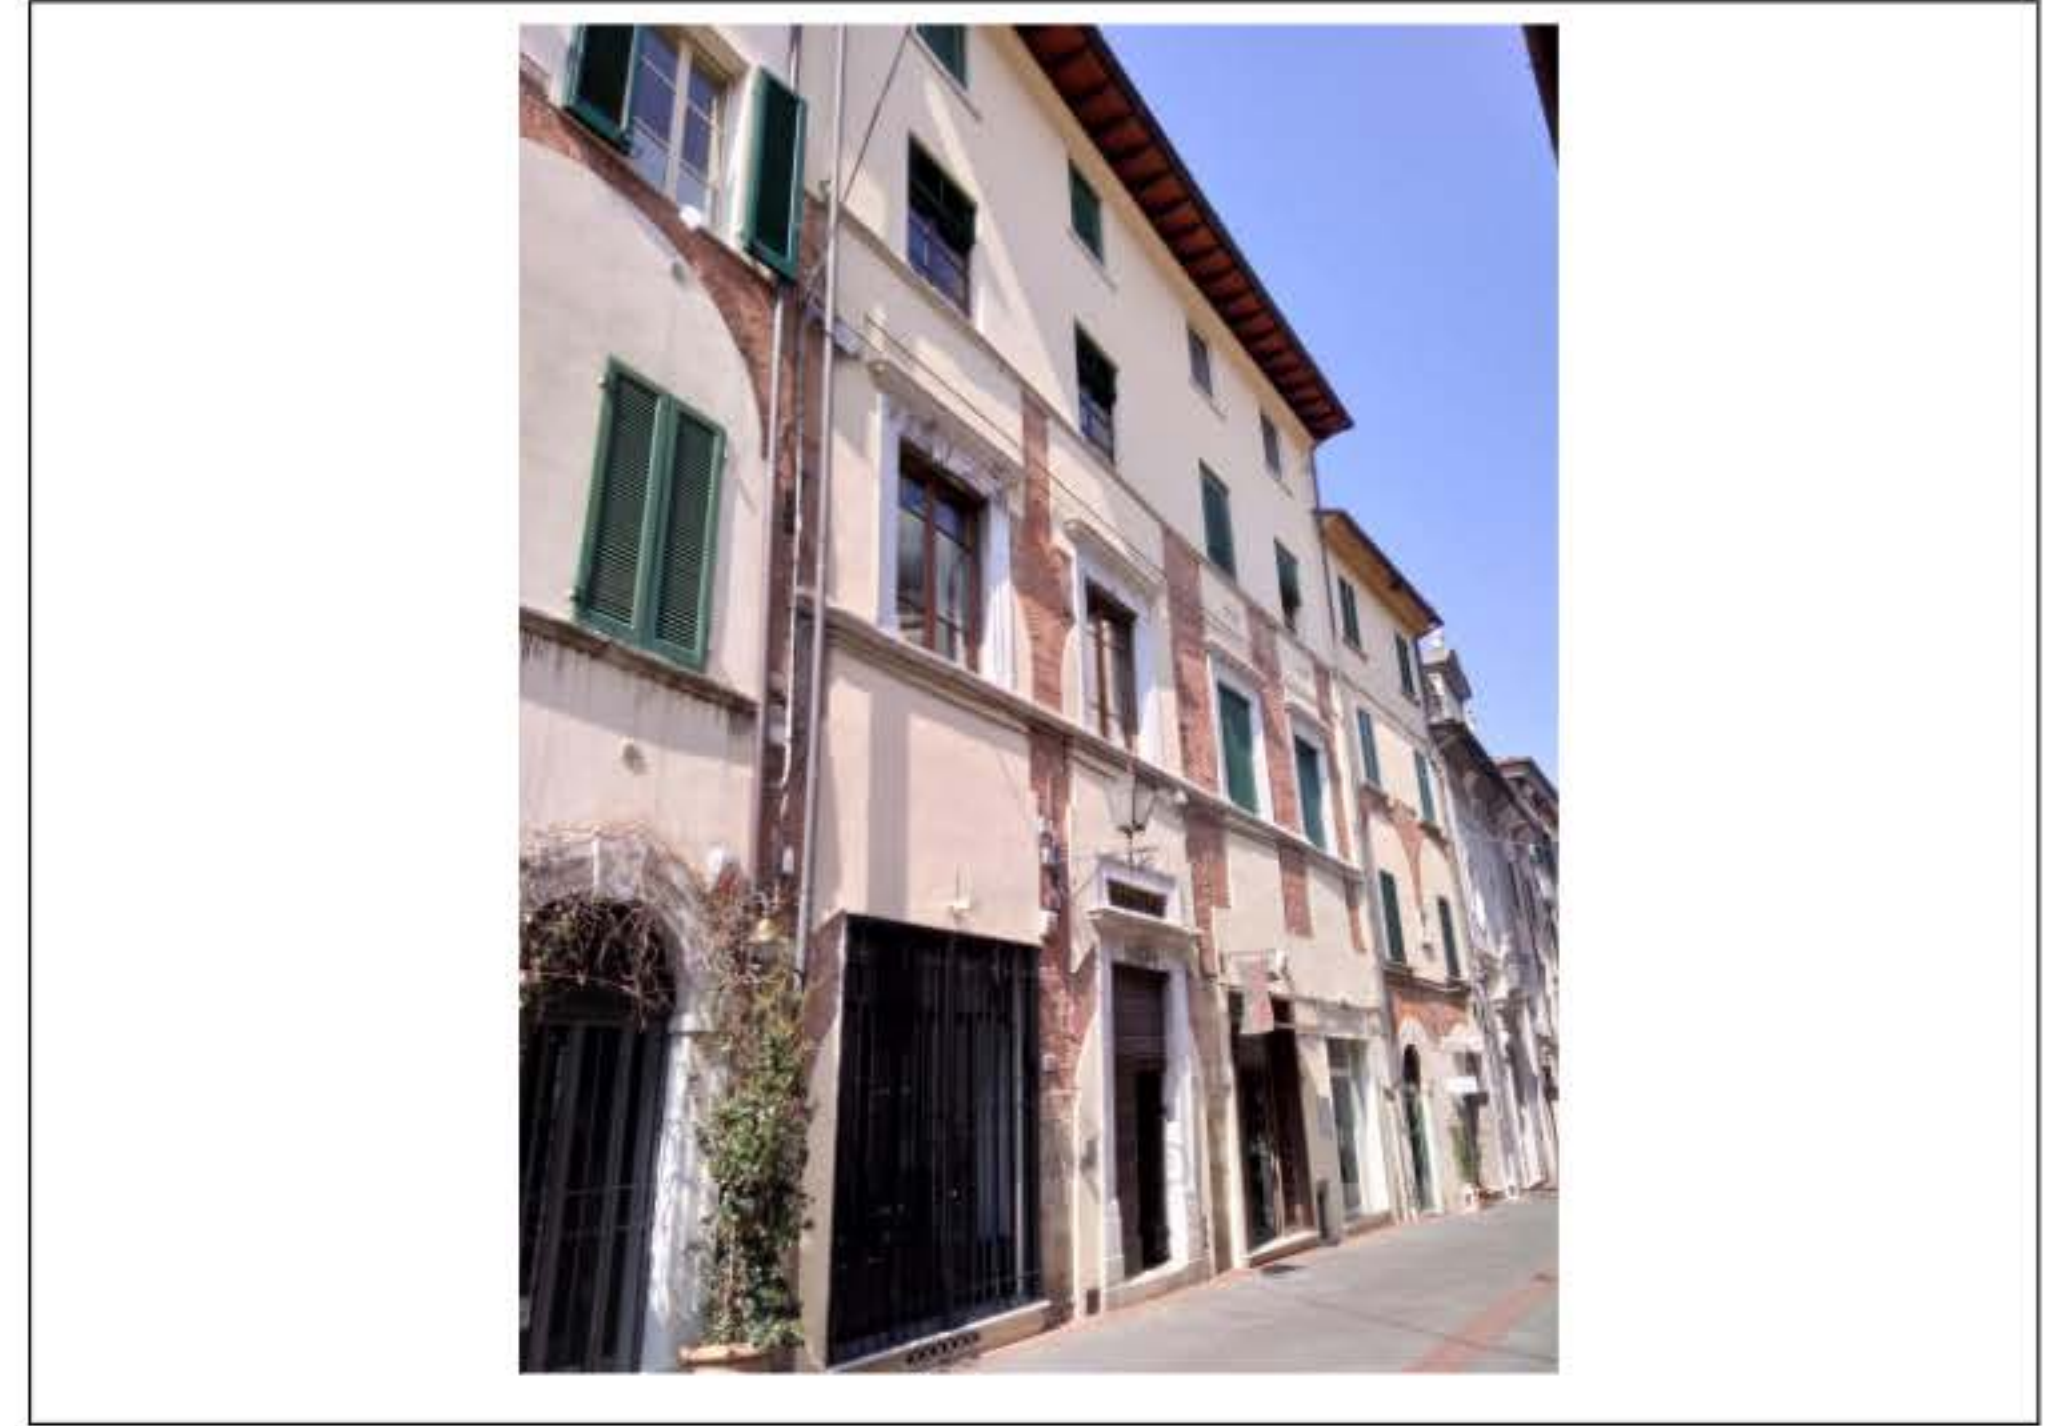
Basso  
Livello di Degrado

Indice di degrado ● Basso

Stato conservazione Apparecchi Murari - Materiale: Laterizio. Entità del degrado: Lieve. Distribuzione degrado: Parziale. Patologie individuate: Colatura;Erosione

Stato di Conservazione Cornici Finestre - Materiale: Lapeido. Entità del degrado: Lieve. Distribuzione degrado: Localizzata. Patologie individuate: Colatura;Macchia

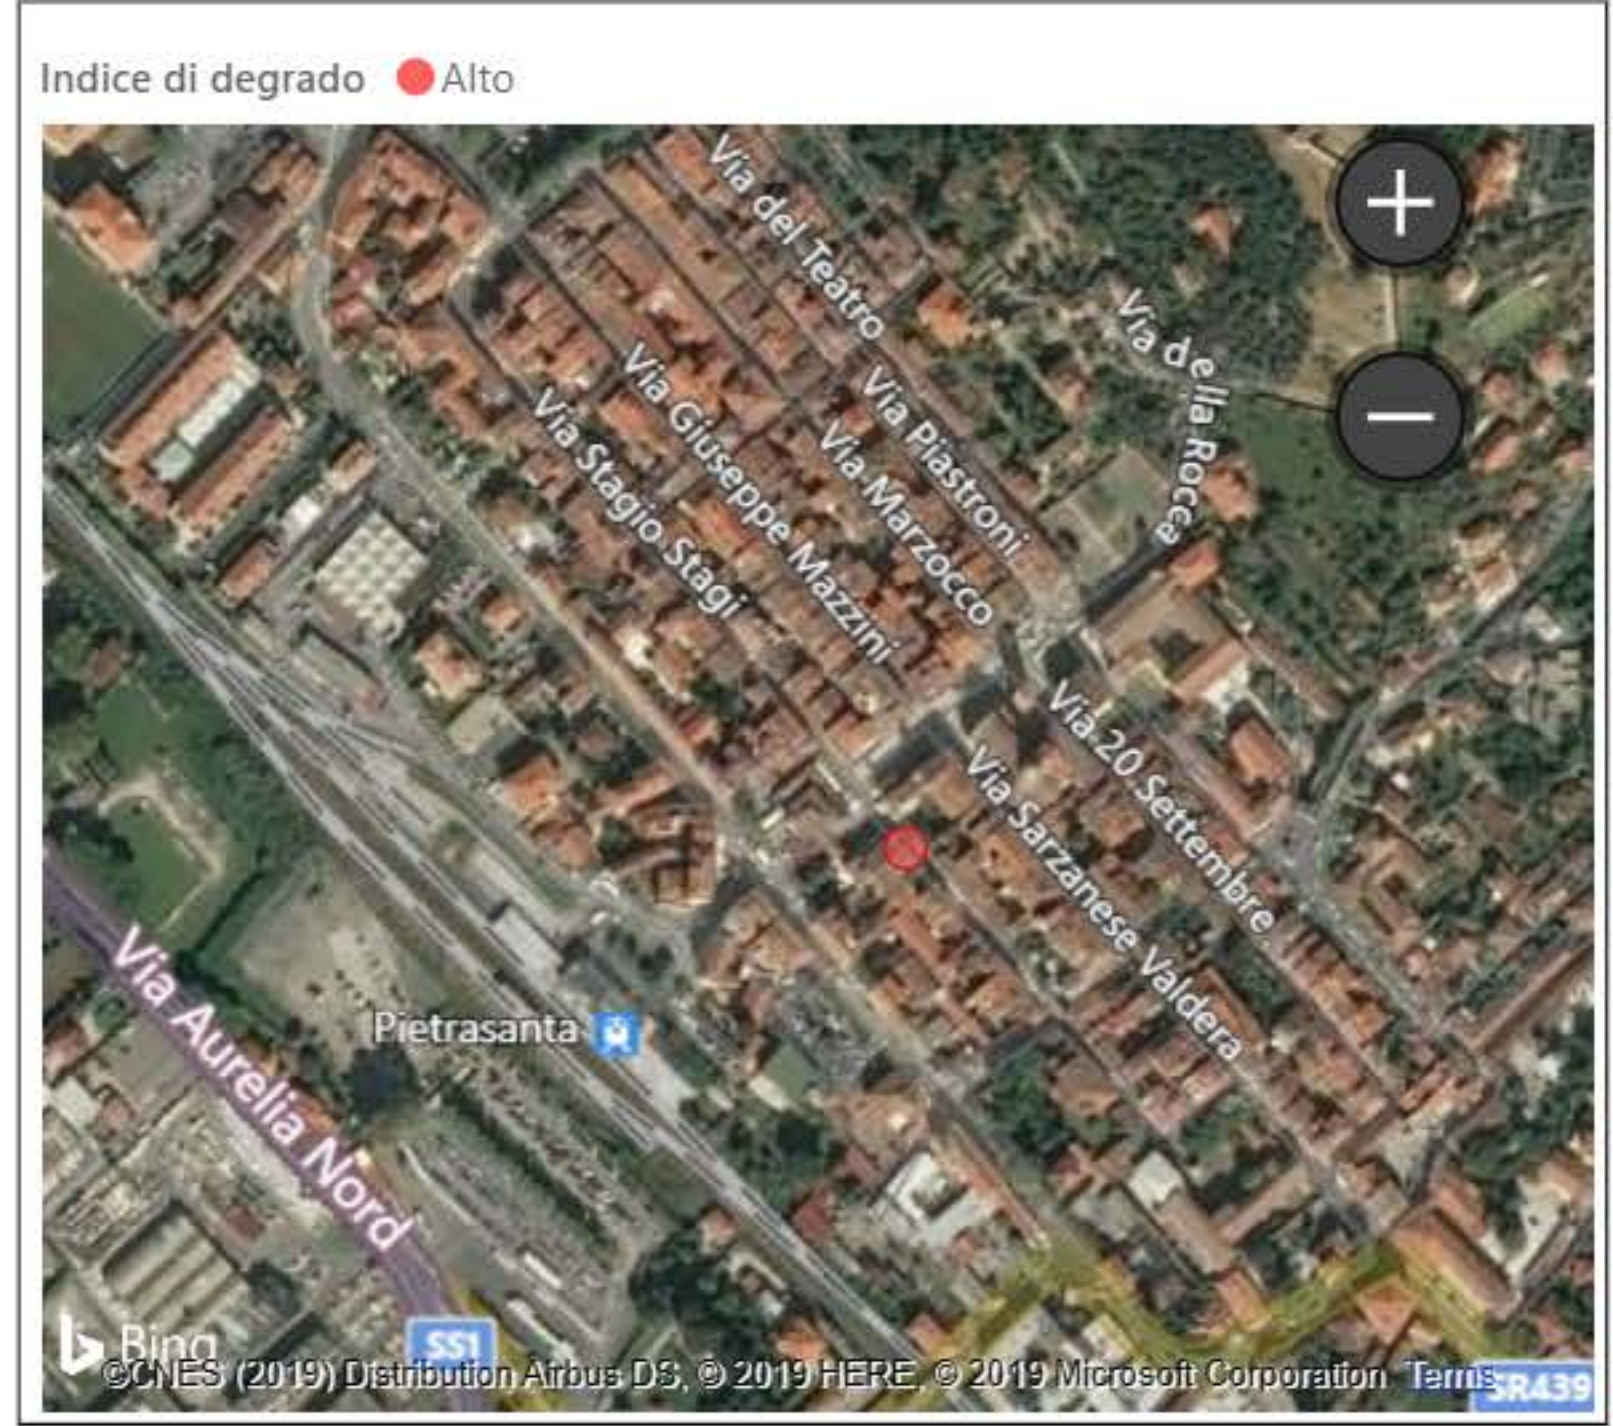
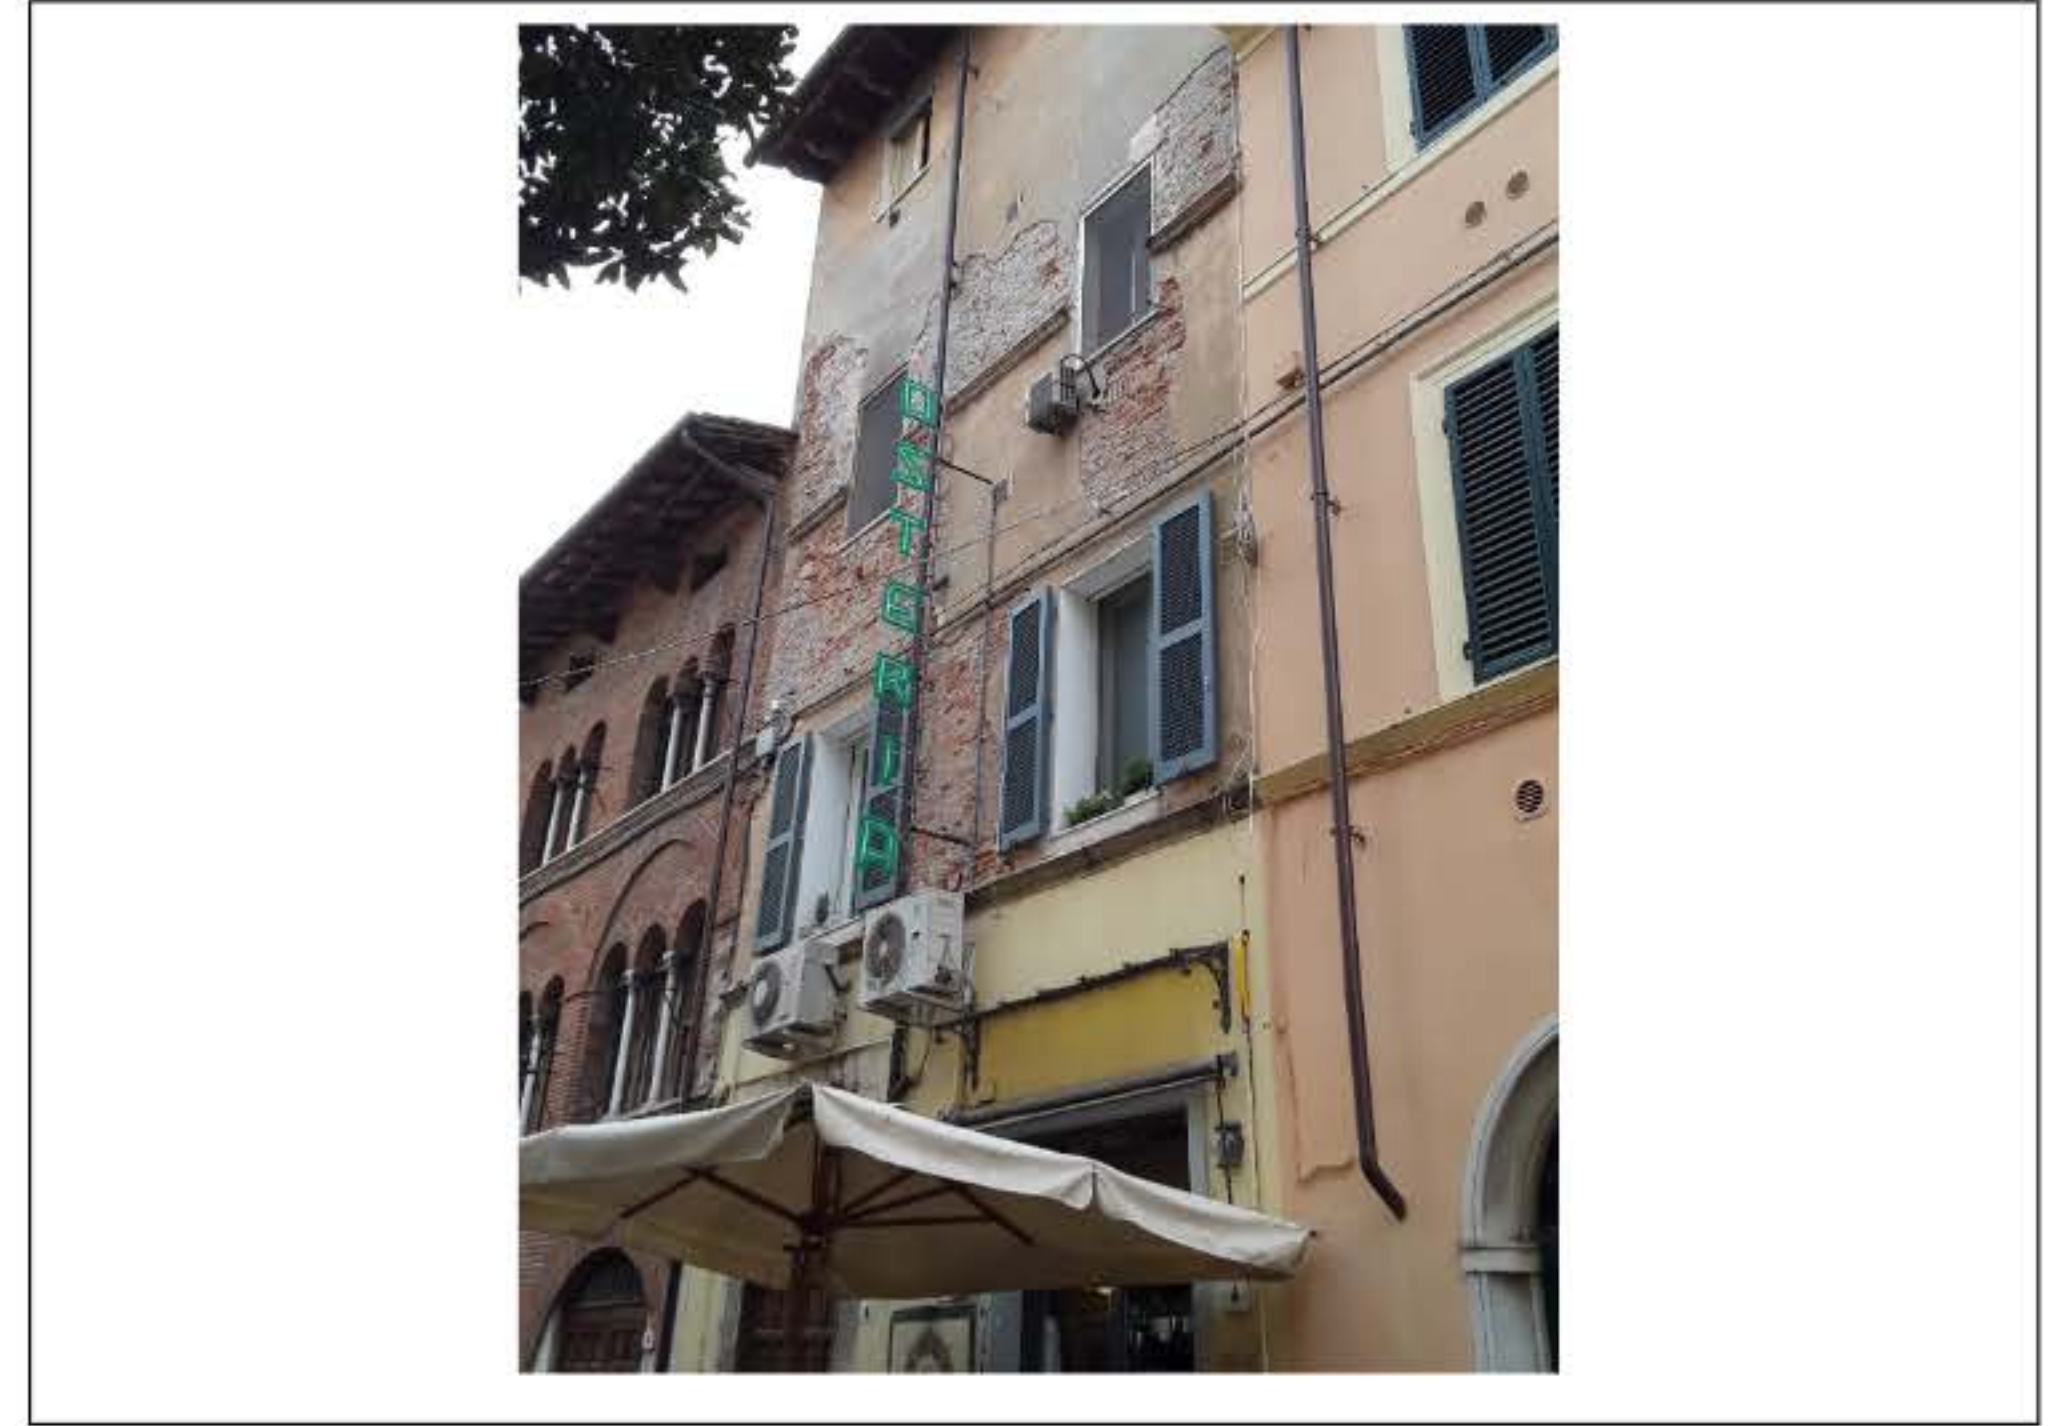
111,22  
Area Facciata

Alto  
Livello di Degrado

Stato conservazione Apparecchi Murari - Materiale: Laterizio. Entità del degrado: Media. Distribuzione degrado: Localizzata. Patologie individuate: Abrasione;Distacco

Stato di Conservazione dei Rivestimenti - Materiale: Intonaco a calce. Entità del degrado: Molto alta. Distribuzione degrado: Esteso. Patologie individuate: Alterazione cromatica;Distacco;Lacuna

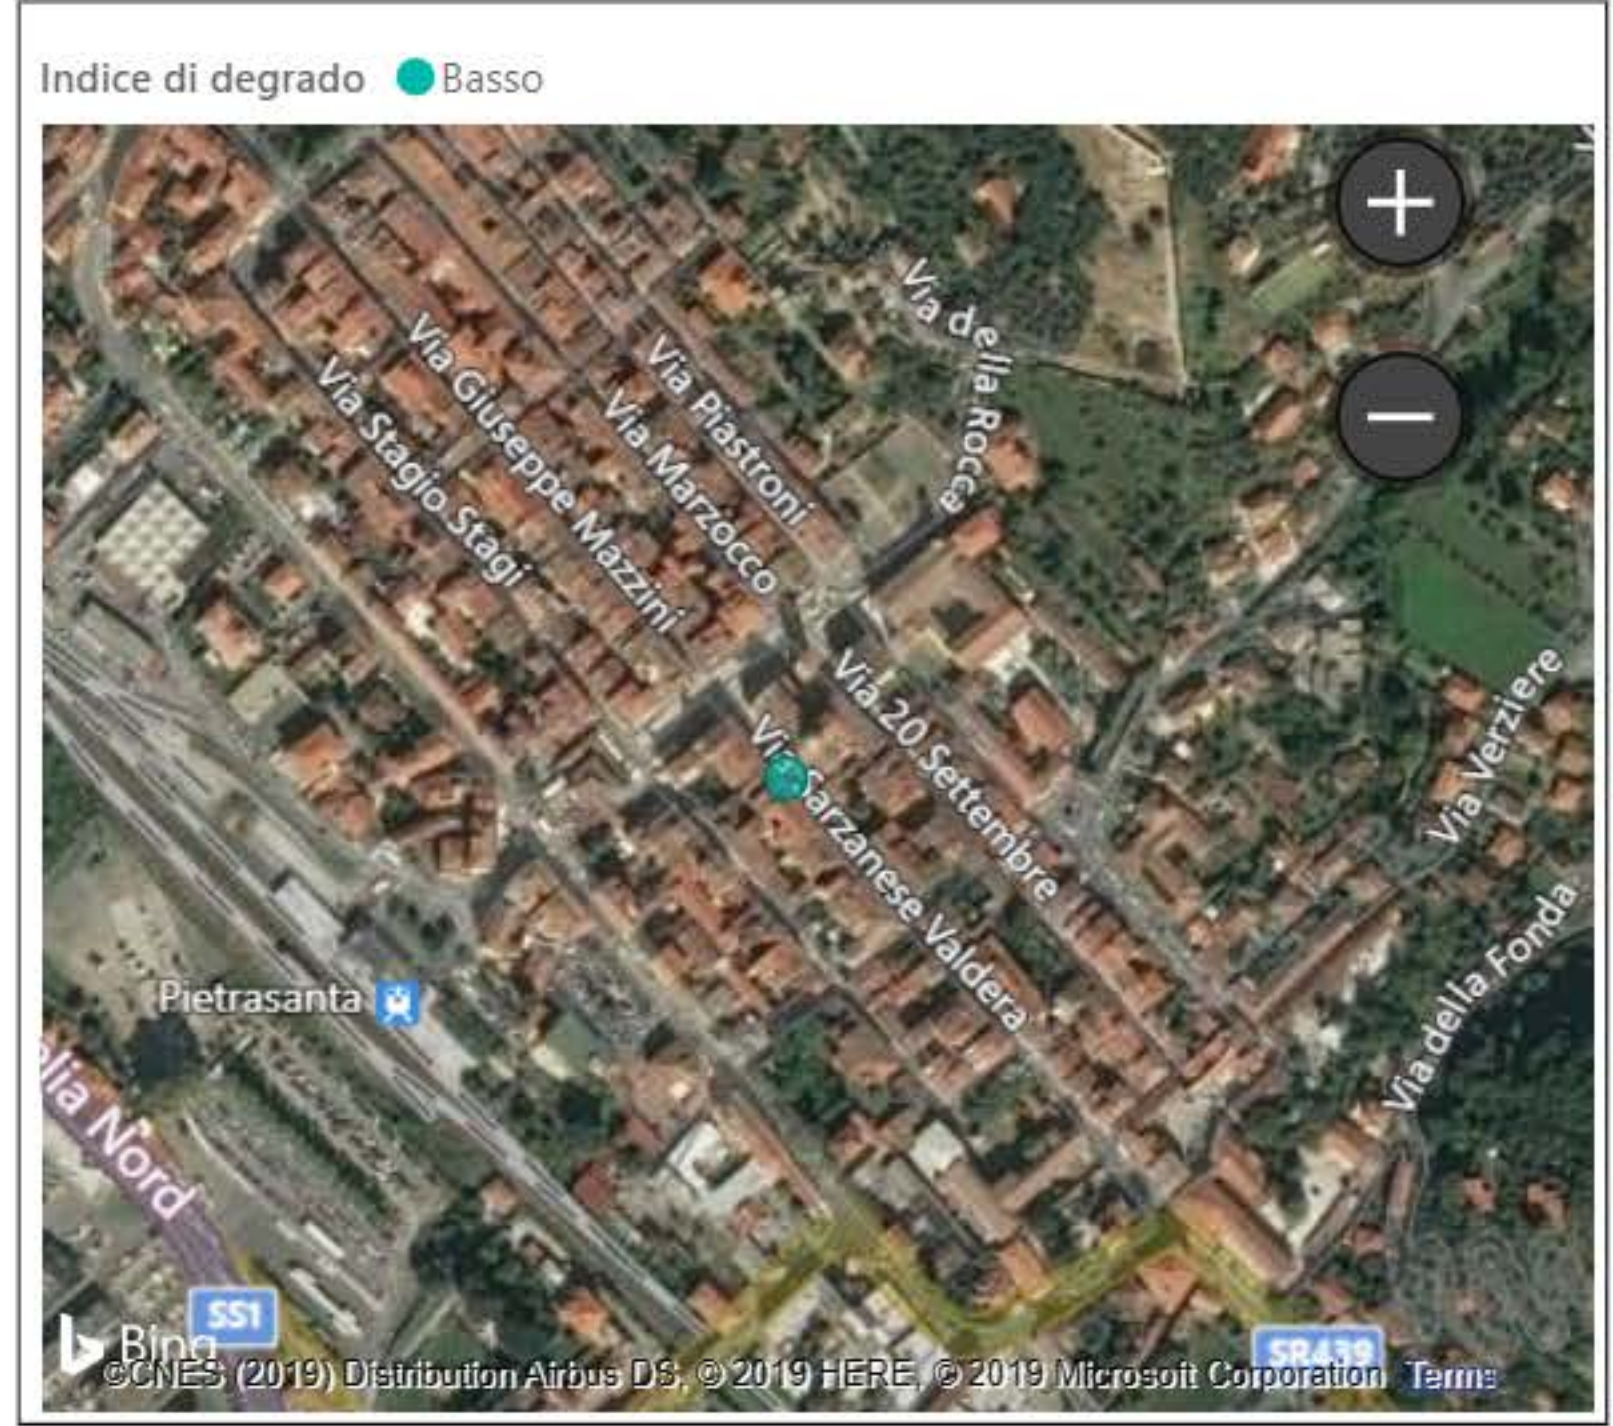
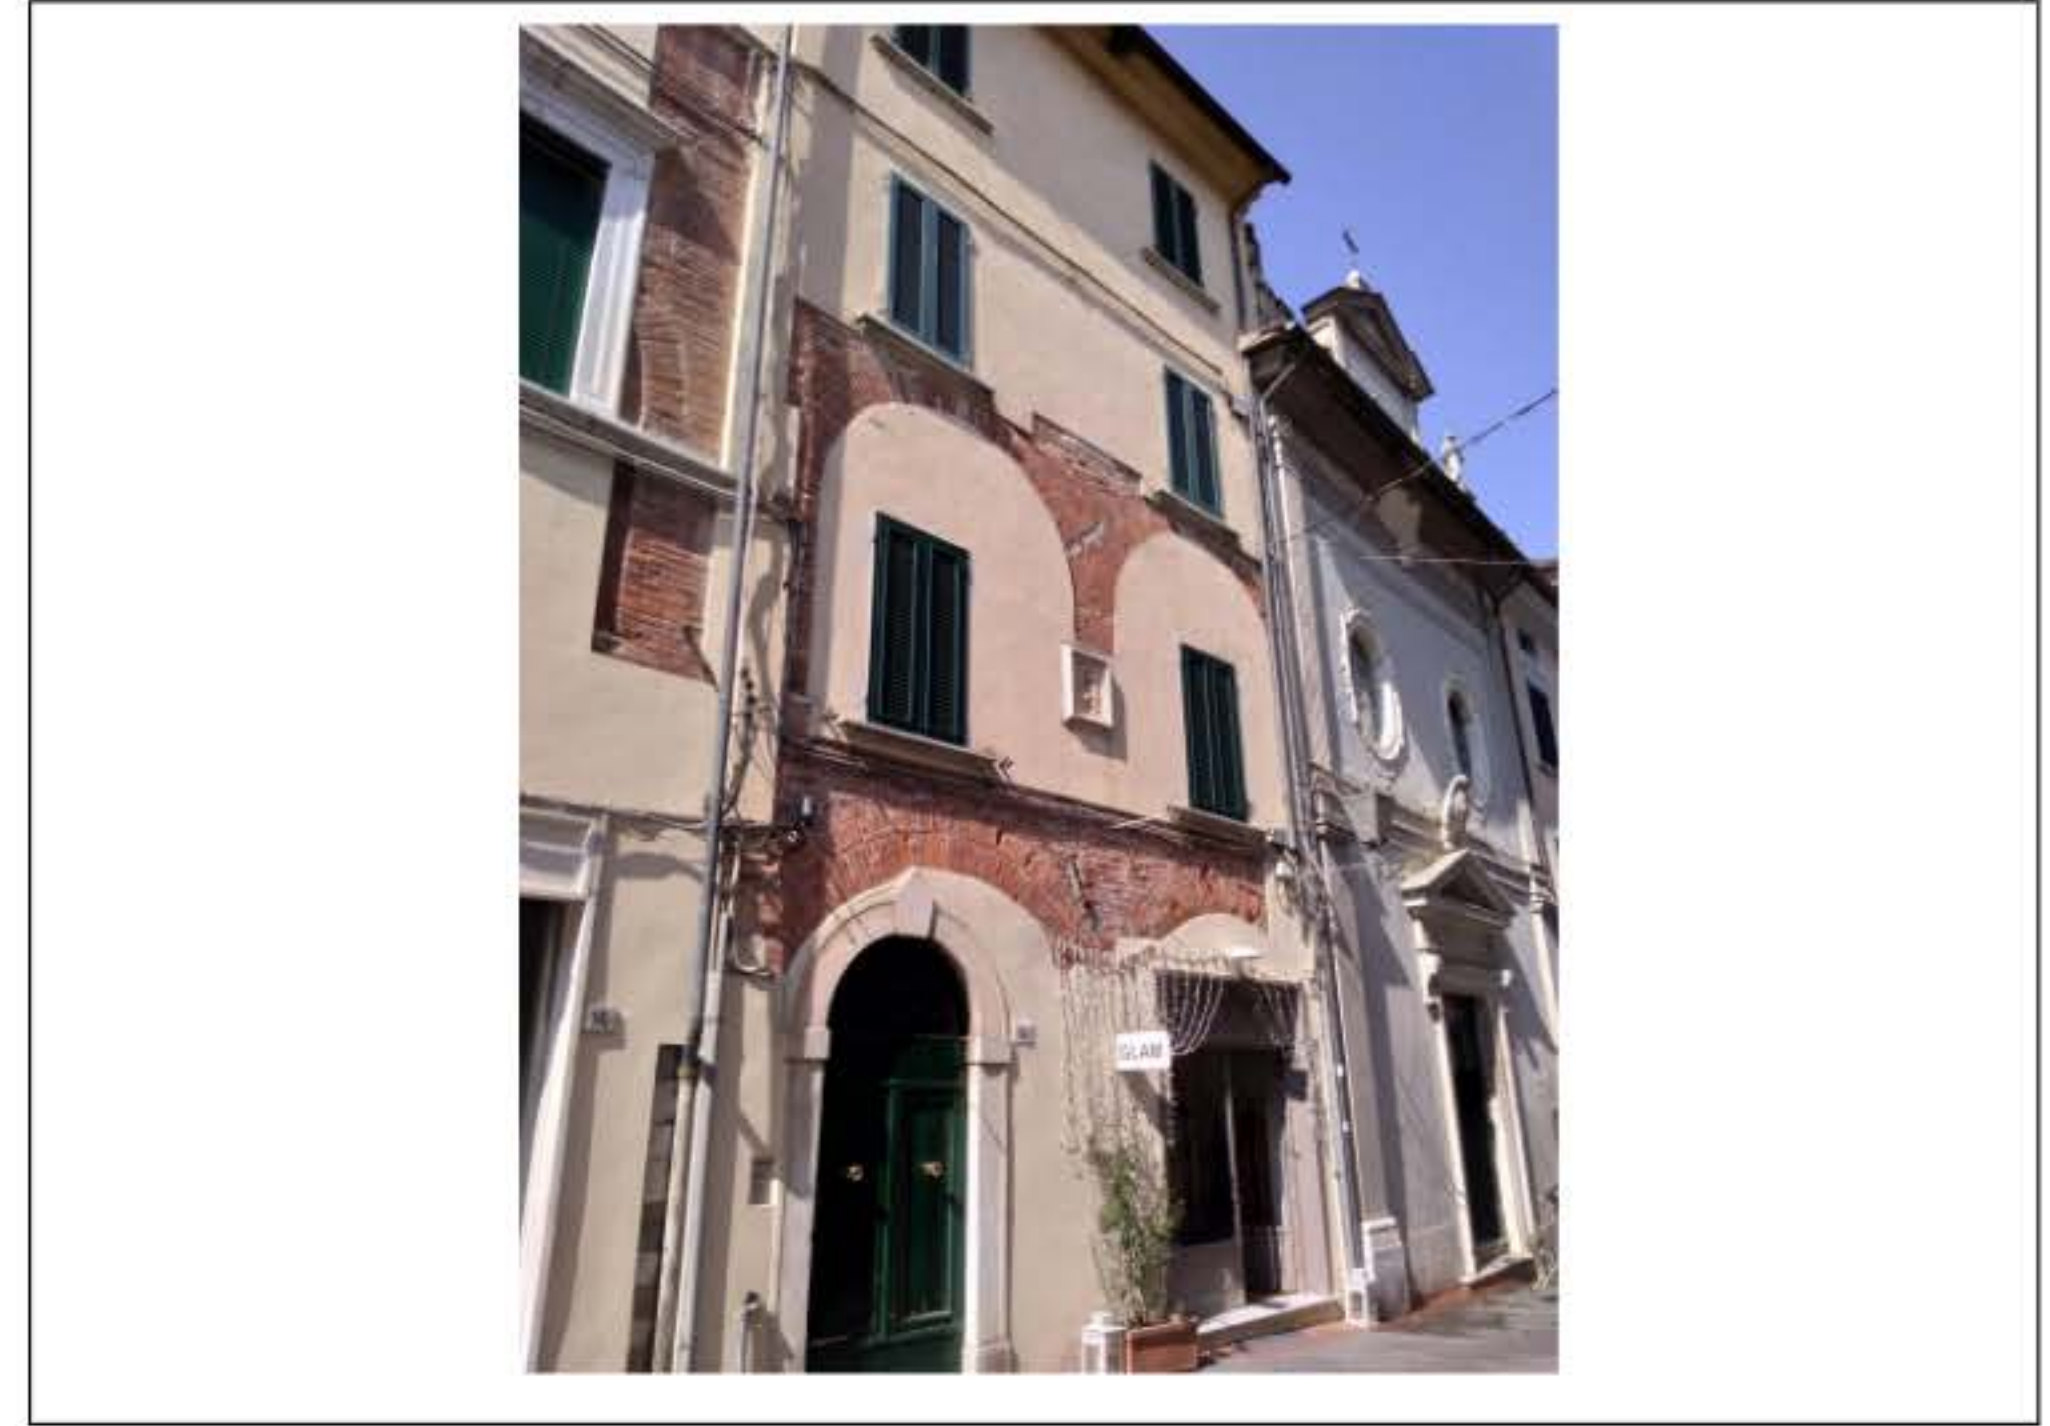
111,93  
Area Facciata

Basso  
Livello di Degrado

Stato conservazione Apparecchi Murari - Materiale: Laterizio. Entità del degrado: Lieve. Distribuzione degrado: Localizzata. Patologie individuate: Erosione

Stato di Conservazione dei Rivestimenti - Materiale: Tinteggiatura. Entità del degrado: Lieve. Distribuzione degrado: Localizzata. Patologie individuate: Colatura;Patina biologica

Stato di Conservazione Stemmi/Targhe/Iscrizioni - Materiale: Lapideo. Entità del degrado: Trascurabile/Assente. Distribuzione degrado: Trascurabile/Assente

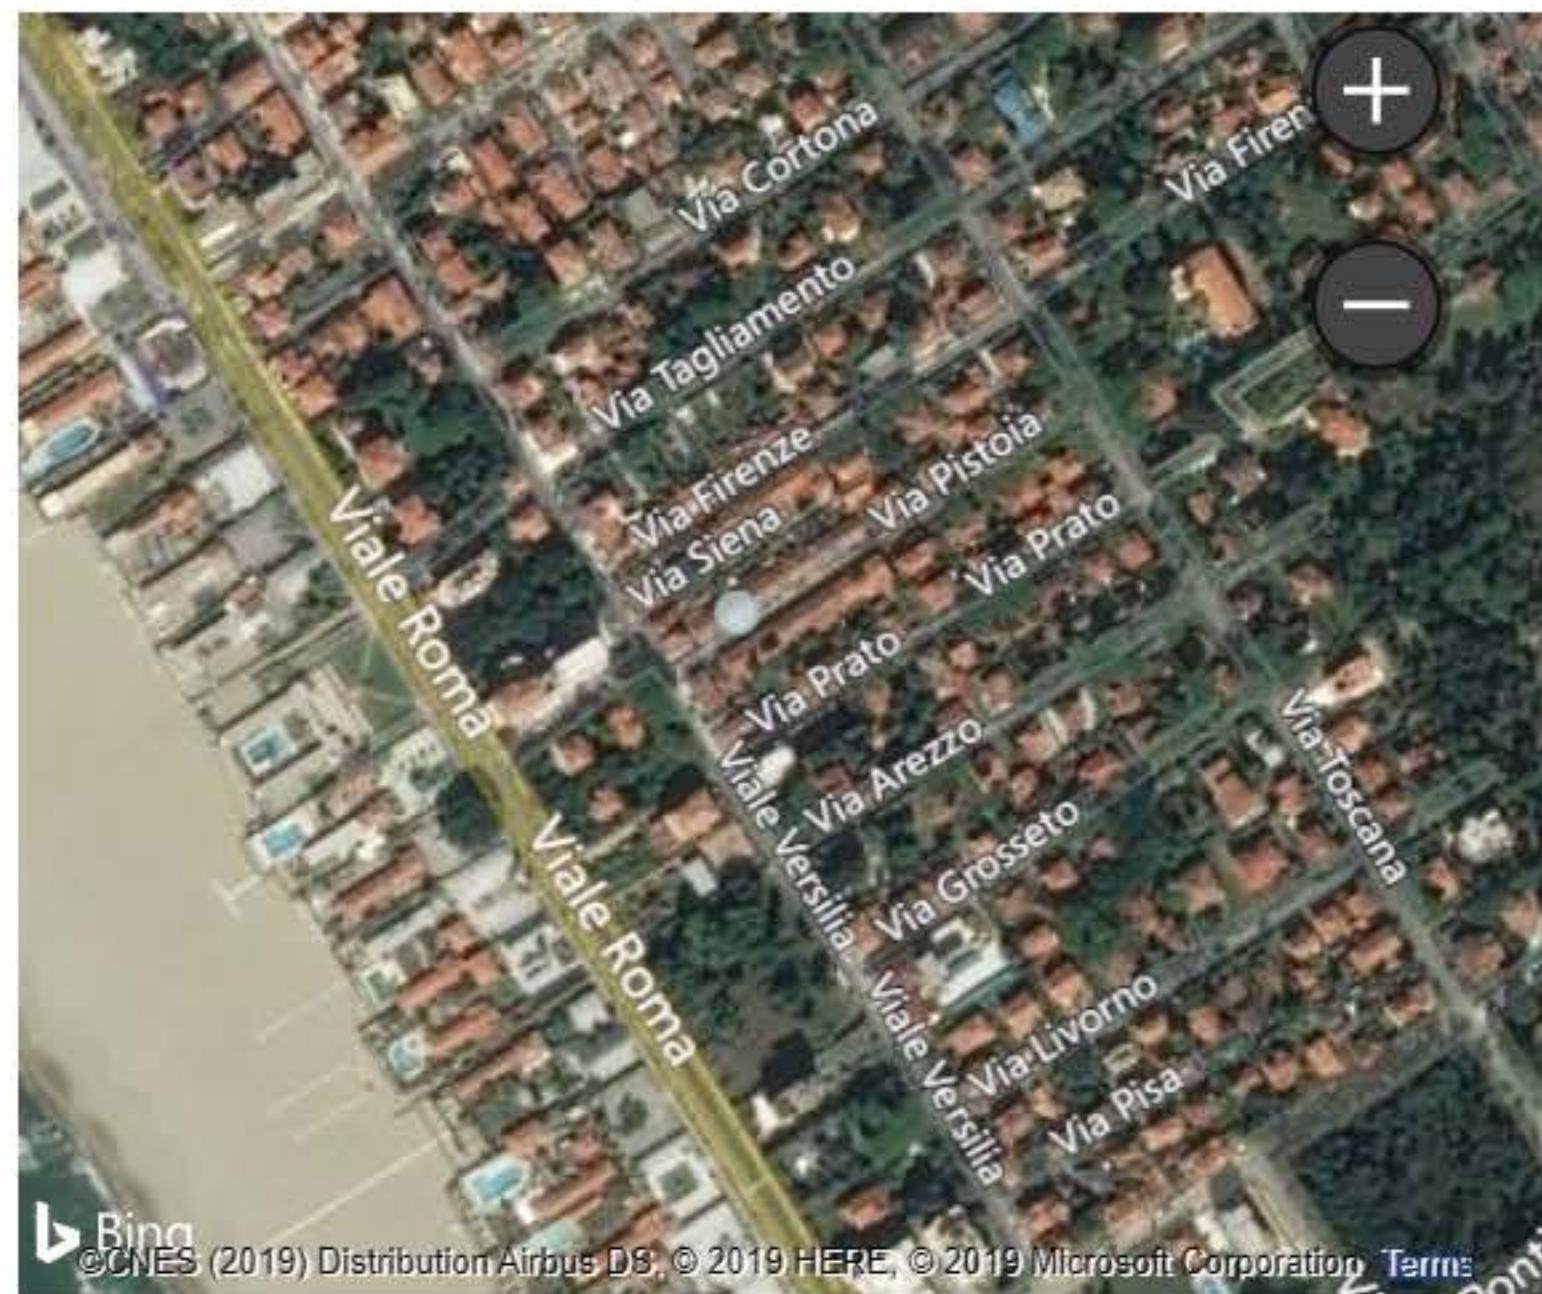
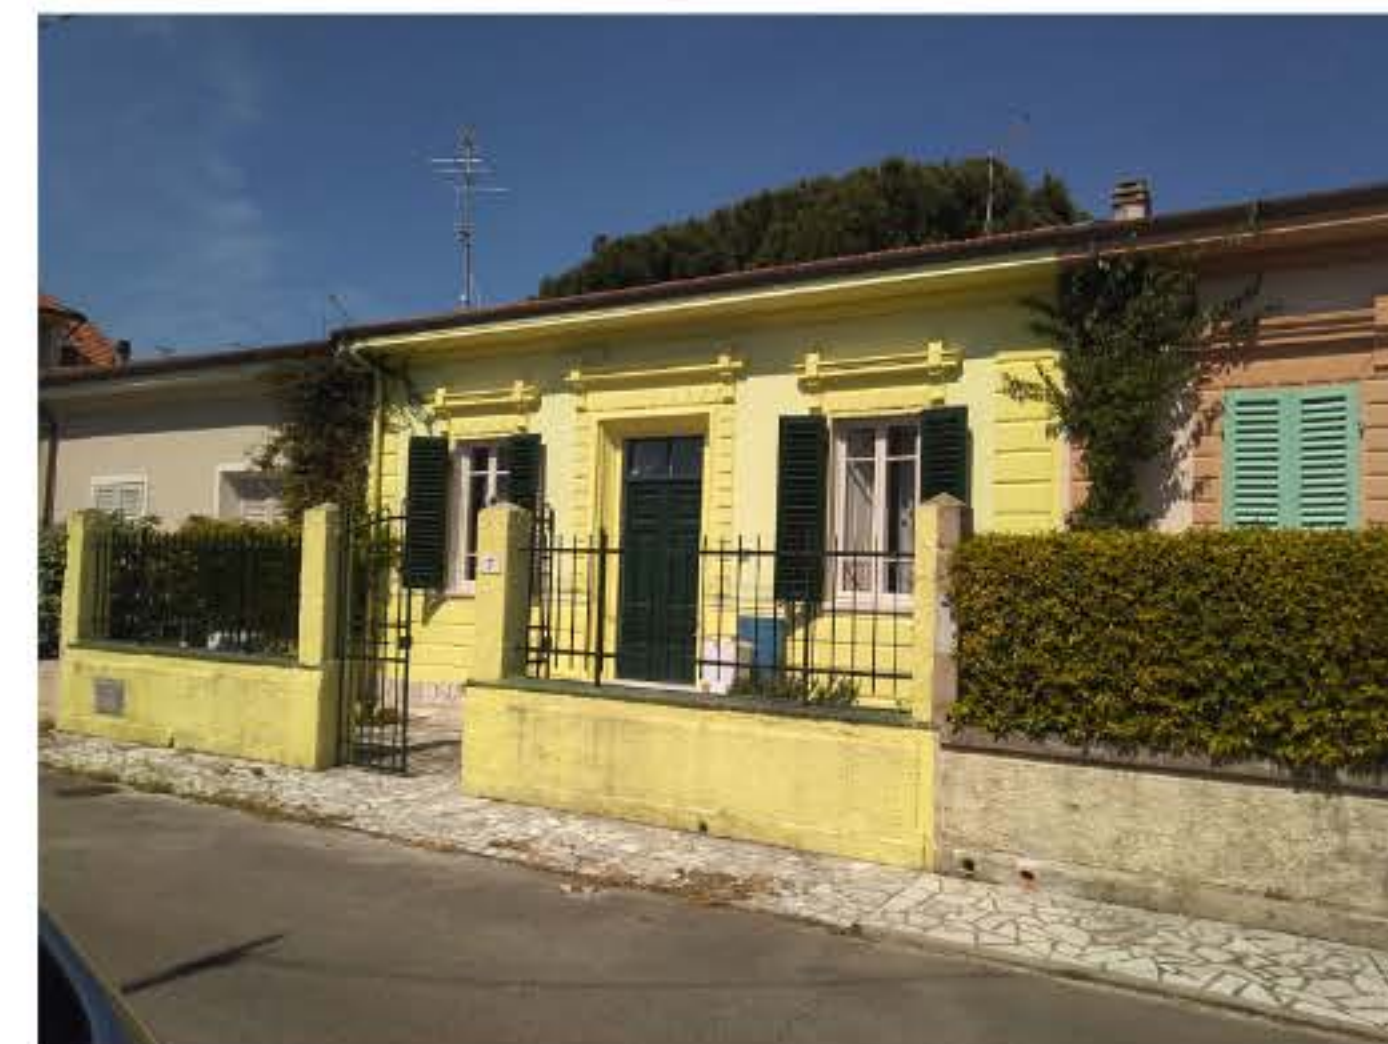
H173  
ID Edificio  
(Vuoto)  
ID Comune  
H173F001  
N.Facciata  
Via Pistoia  
Indirizzo  
7  
N\_civico  
7,74  
Larghezza Tot  
4,97  
Altezza Tot  
38,49  
Area Facciata  
Trascurabile/Assente  
Livello di Degrado

Indice di degrado ● Trascurabile/Assente

Stato di Conservazione dei Rivestimenti - Materiale: Tinteggiatura. Entità del degrado: Trascurabile/Assente. Distribuzione degrado: Trascurabile/Assente

Stato di Conservazione Attacchi a Terra - Materiale: Rivestimento plastico/sovrintonaco. Entità del degrado: Lieve. Distribuzione degrado: Esteso. Patologie individuate: Colatura; Deposito superficie; Distacco
