COMUNE DI PIETRASANTA  
Provincia di Lucca

## Piano del Colore e Restauro del Paesaggio Urbano

REPERTORIO SCHEDOGRAFICO (ESTRATTO)

# C-QC

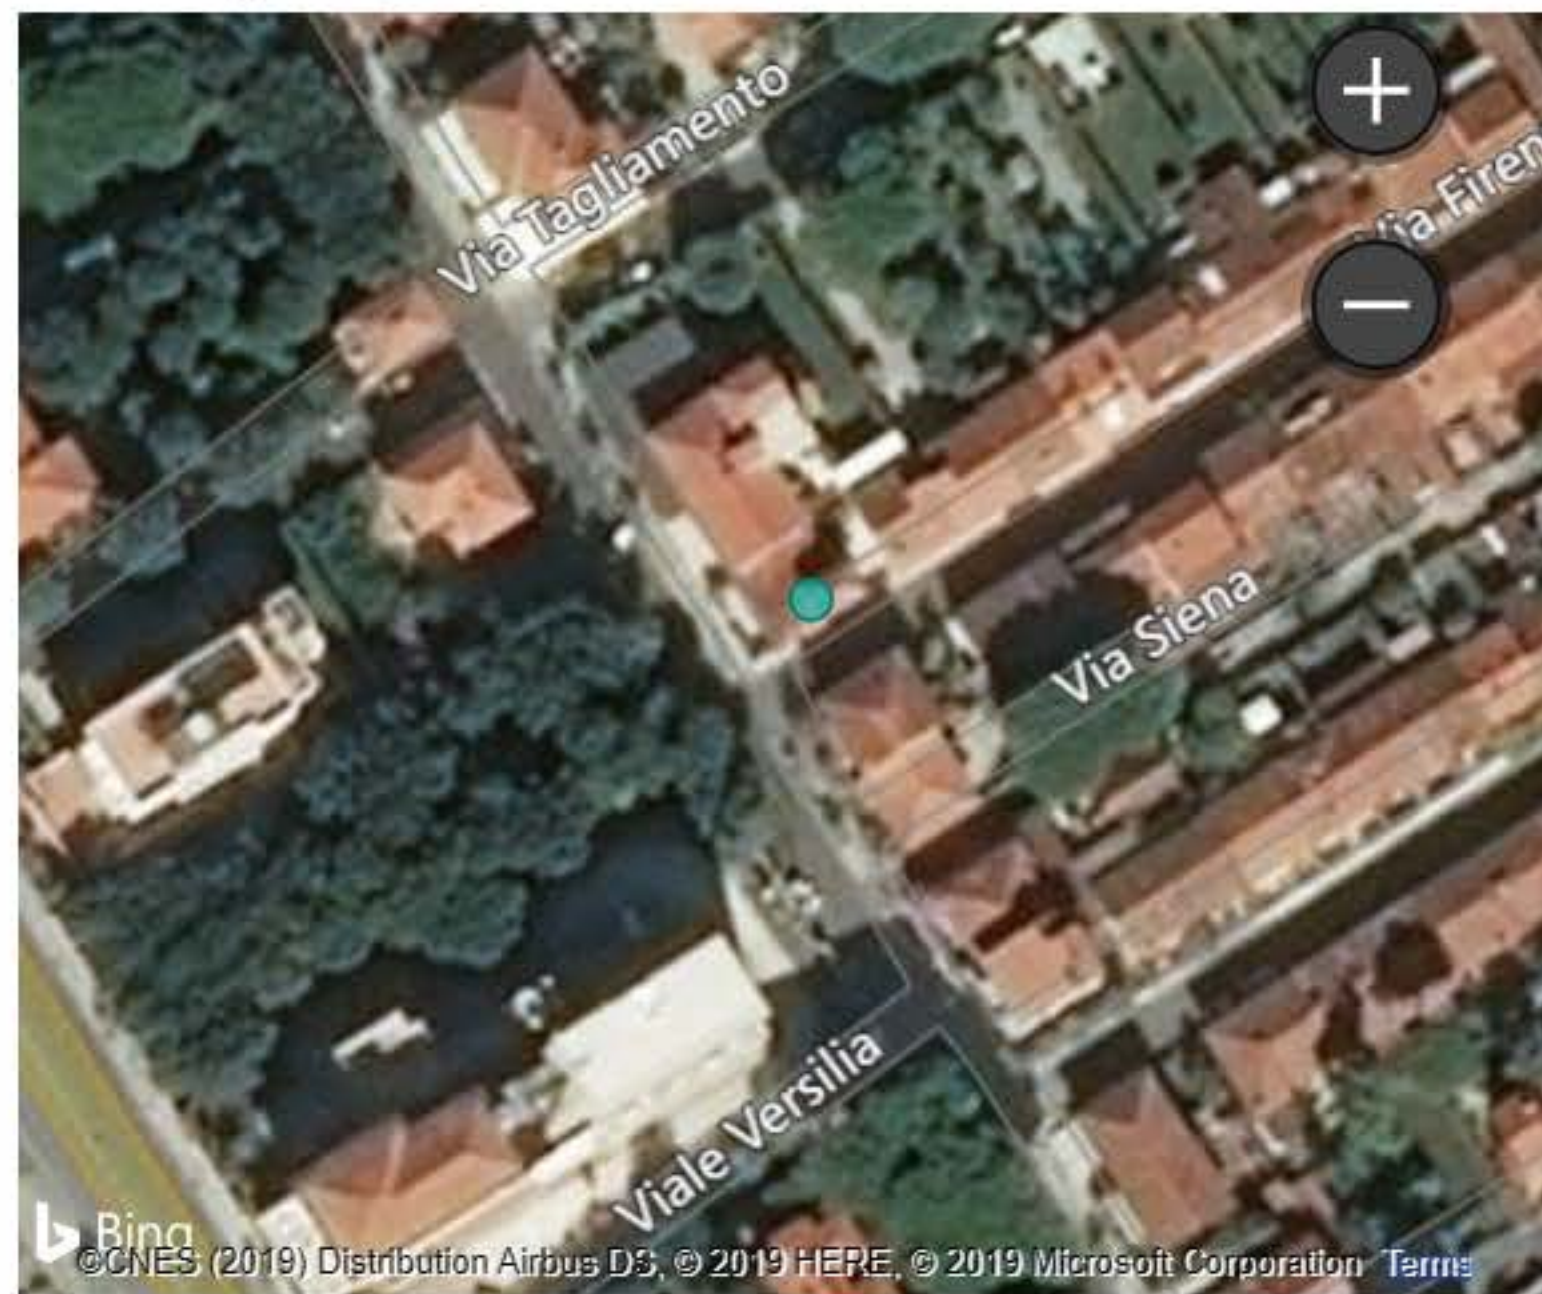
Indice di degrado ● Basso

Stato di Conservazione dei Rivestimenti - Materiale: Tinteggiatura. Entità del degrado: Lieve. Distribuzione degrado: Esteso. Patologie individuate: Deposito superficie;Macchia;Distacco

Stato di Conservazione Attacchi a Terra - Materiale: Tinteggiatura. Entità del degrado: Media. Distribuzione degrado: Esteso. Patologie individuate: Colatura;Deposito superficie;Distacco;Fronte risalita

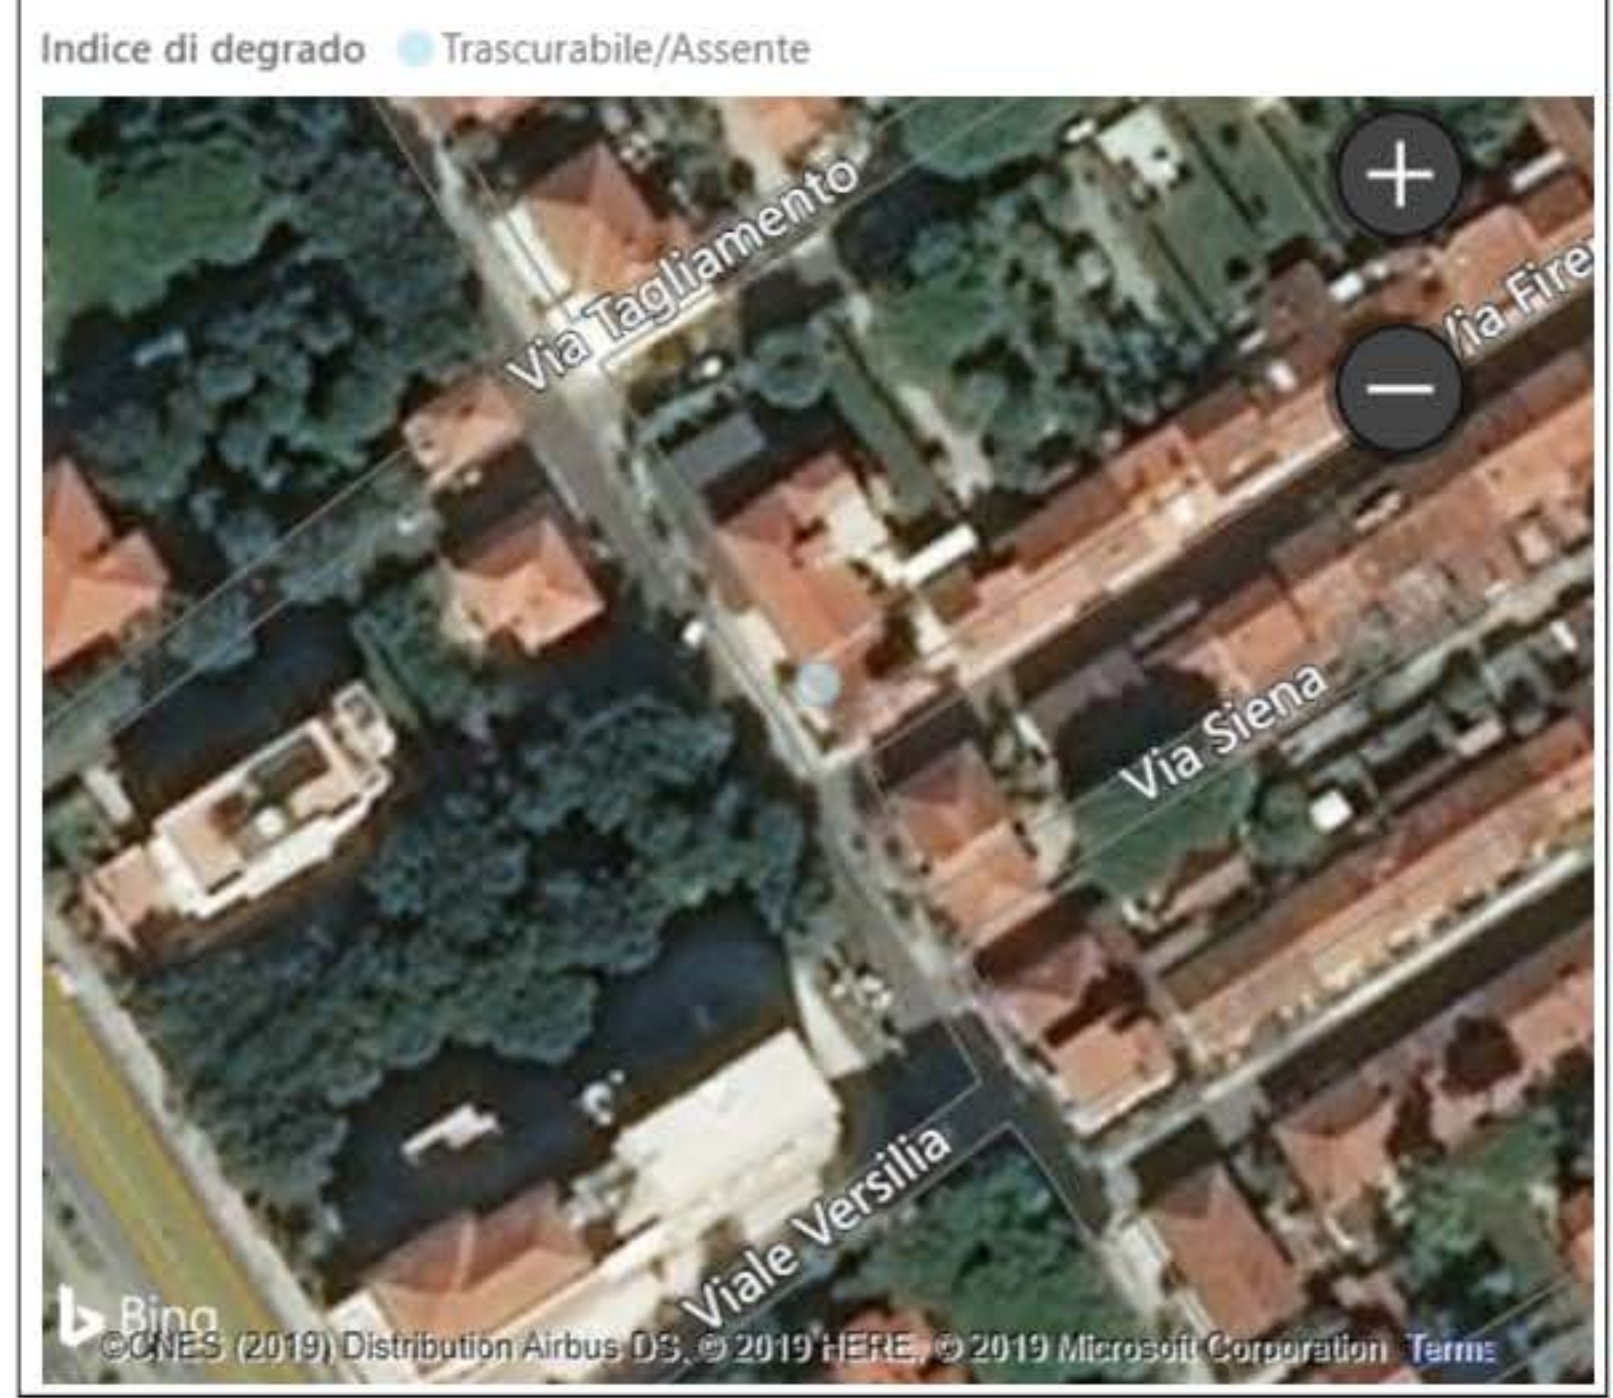
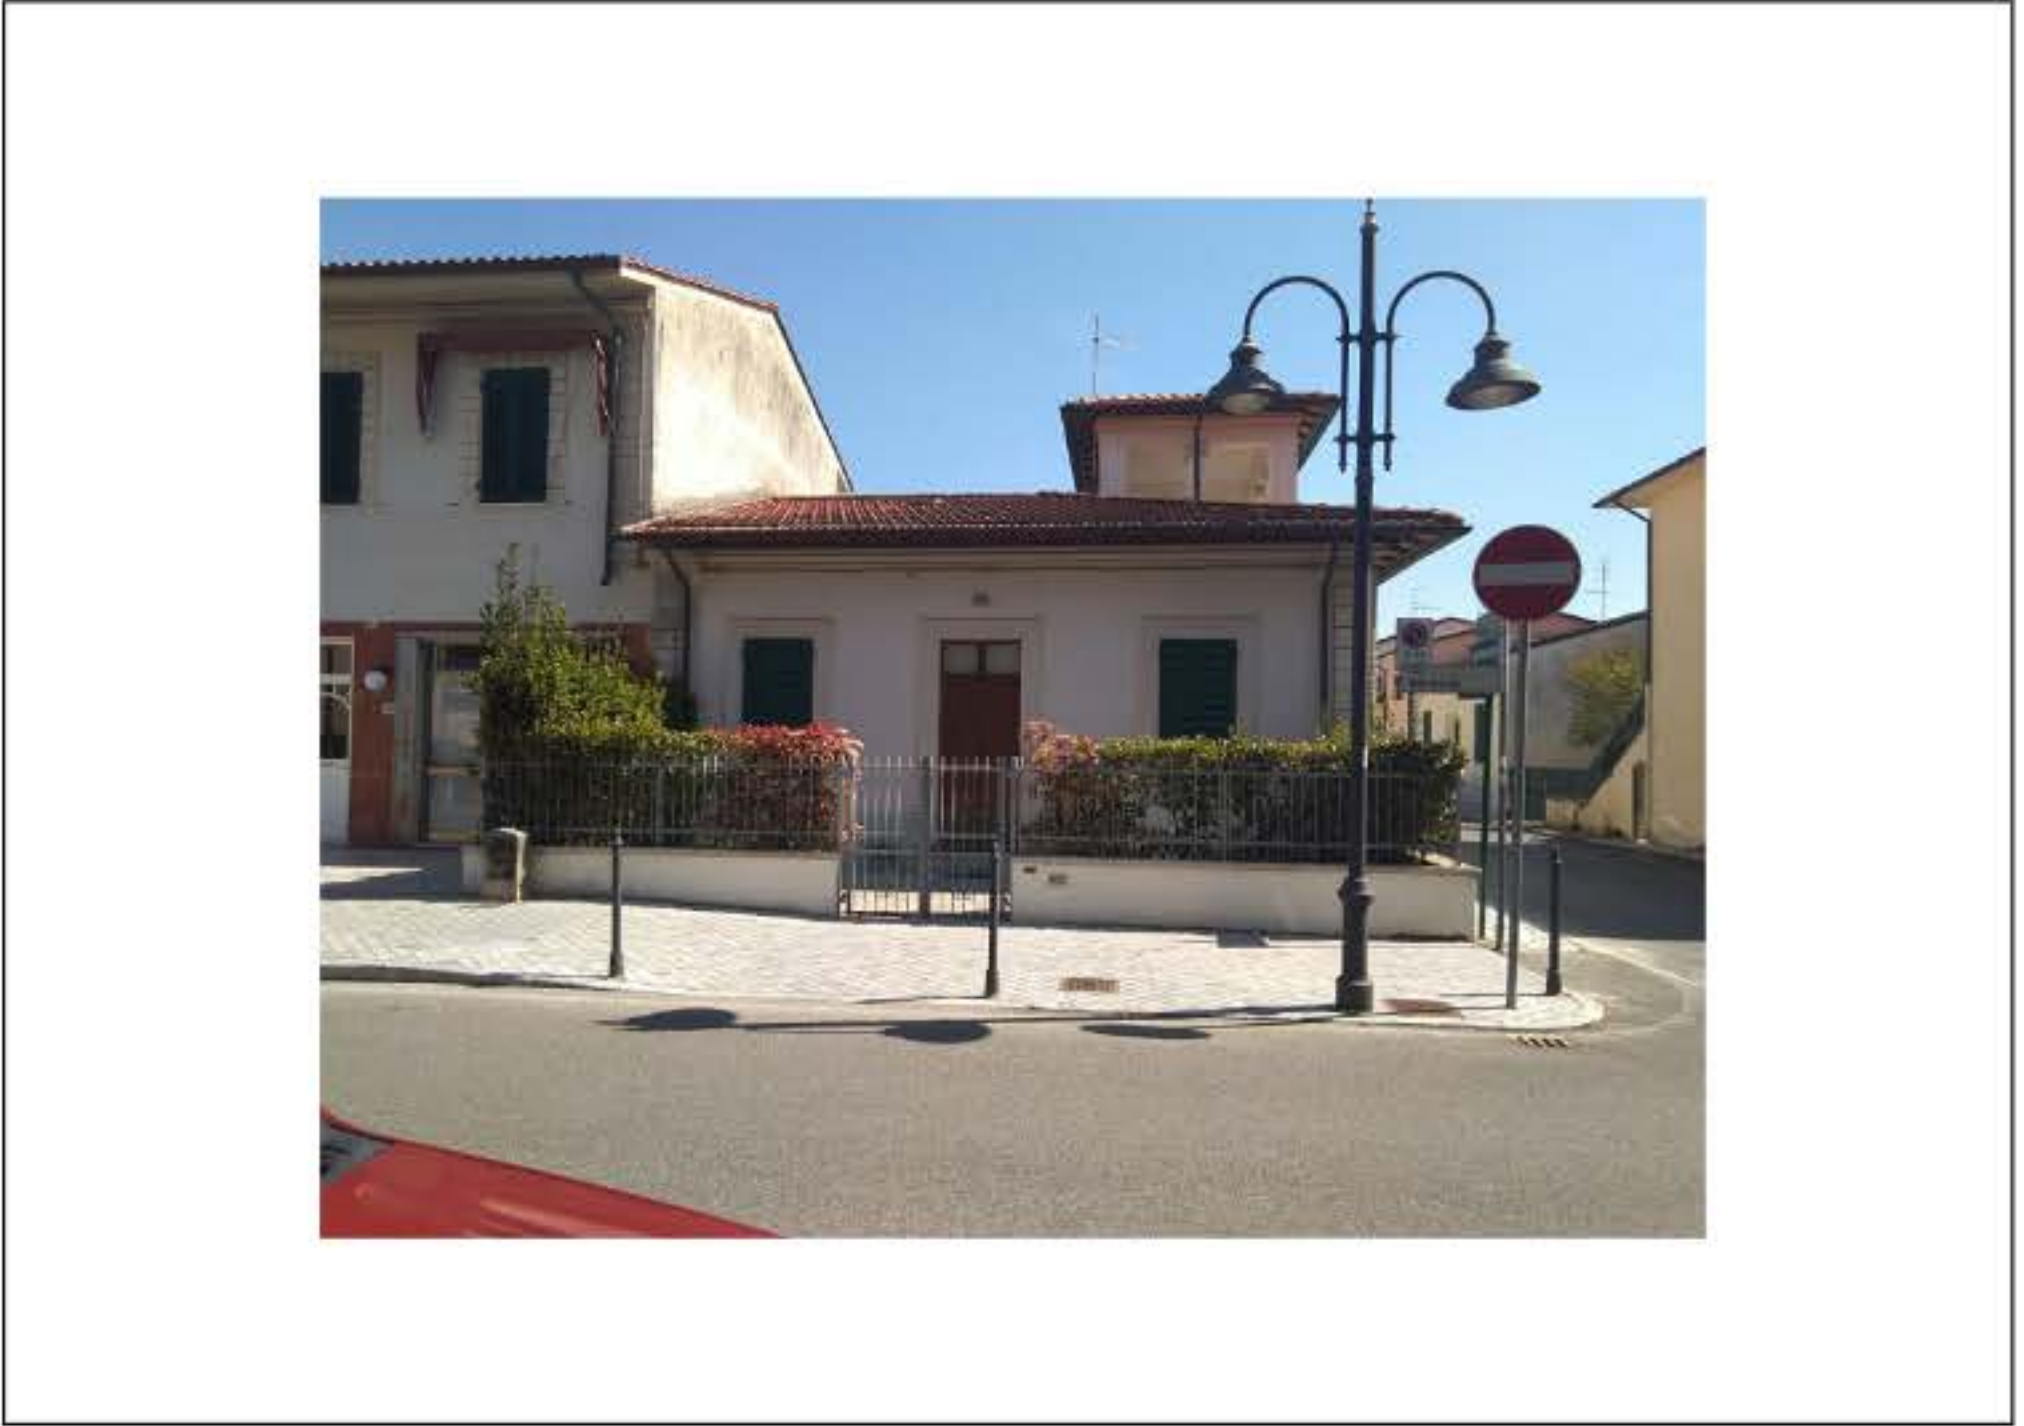
Rilievo Stato di conservazione ▲

Trascurabile/Assente  
Livello di Degrado

Stato di Conservazione dei Rivestimenti - Materiale: Tinteggiatura. Entità del degrado: Trascurabile/Assente. Distribuzione degrado: Trascurabile/Assente
