**INTERVENTO DI MESSA IN SICUREZZA  
DI ALCUNE SEZIONI IMPIANTISTICHE DELL'EX INCENERITORE DI  
FALASCAIA - SMALTIMENTO DEI RIFIUTI ABBANDONATI NELL'AREA  
DD 546 del 2014 Comune di Pietrasanta**

**PIANO DI CARATTERIZZAZIONE TORRENTE BACCATOIO**

Elaborato	Elaborazione: FEBBRAIO 2018	Scala:
Oggetto: <b>Allegato 4 Report sondaggi</b>	Revisione: _____ _____ _____ _____	Nome file:

## Descrizione dei sondaggi eseguiti

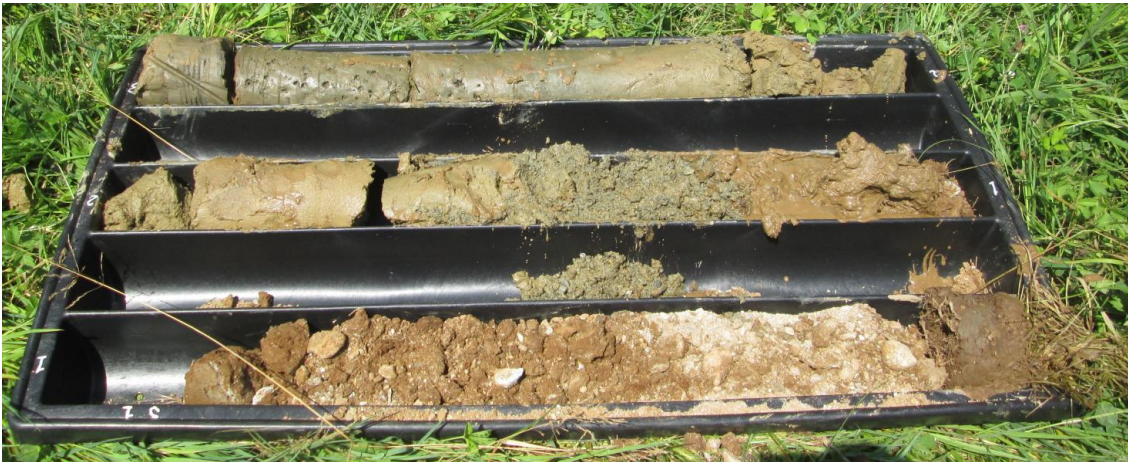
### *Foto cassetta catalogatrice*

### Sondaggio S1

Ubicato nella parte più a monte sull'argine in destra idrografica del Torrente Baccatoio.

Profondità raggiunta 3.0 mt.

Da 0 - 10 cm Terreno vegetale

10 - 150 cm sabbia con limo ghiaia e ciottoli

150 - 225 cm sabbia debolmente limosa e debolmente ghiaiosa

225 - 300 cm limo argilloso e sabbioso

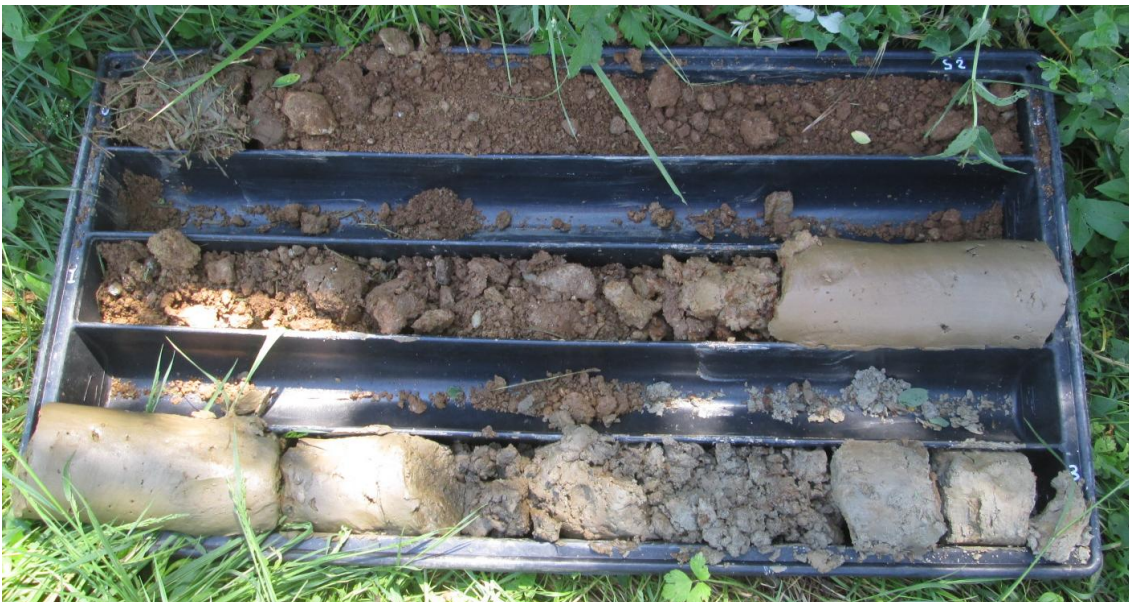
*Foto cassetta catalogatrice*

## Sondaggio S2

Ubicato nella parte a valle del sondaggio S1 sull'argine in sinistra idrografica del Torrente Baccatoio.

Da 0 - 15 cm Terreno vegetale

15 - 170 cm sabbia e limo con ghiaia e ciottoli

170 - 300 cm limo sabbioso

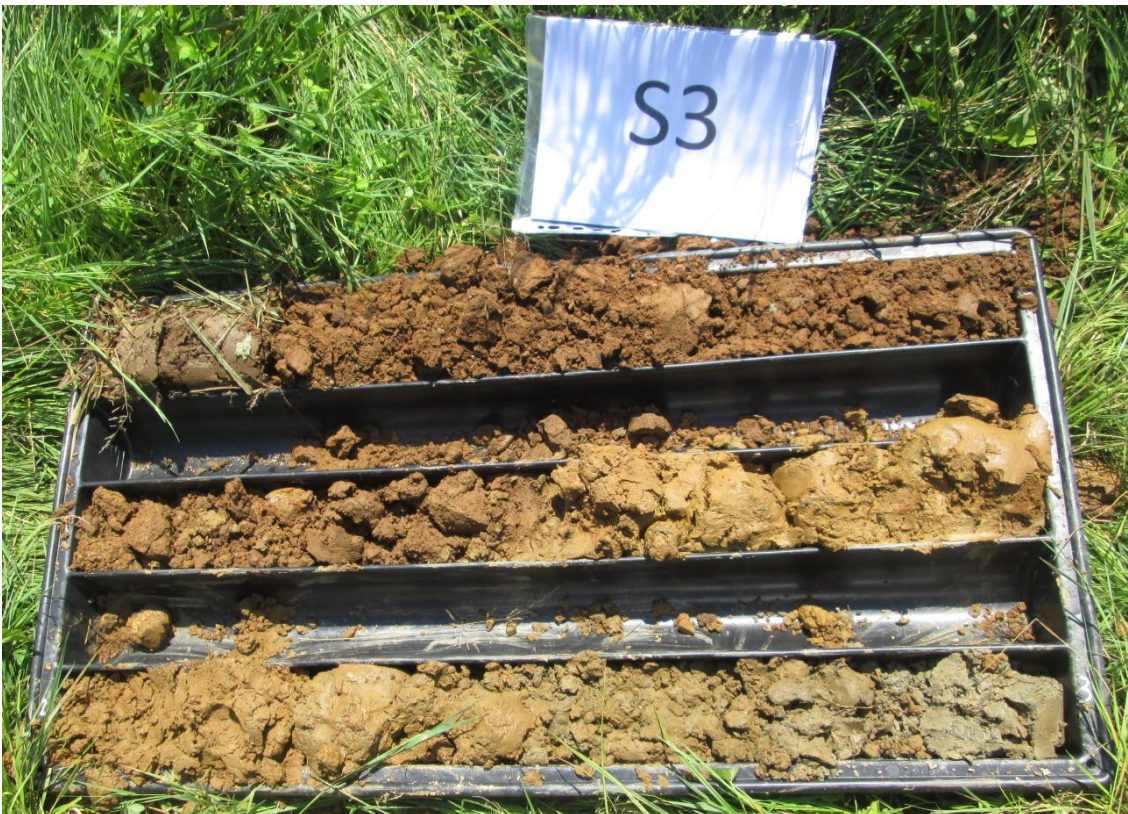
*Foto cassetta catalogatrice*

### Sondaggio S3

Ubicato in destra idrografica del Torrente Baccatoio, a valle del sondaggio S2.

Da 0 - 20 cm Terreno vegetale

20 - 150 cm sabbia e limo con ghiaia e ciottoli

150 - 300 cm limo sabbioso

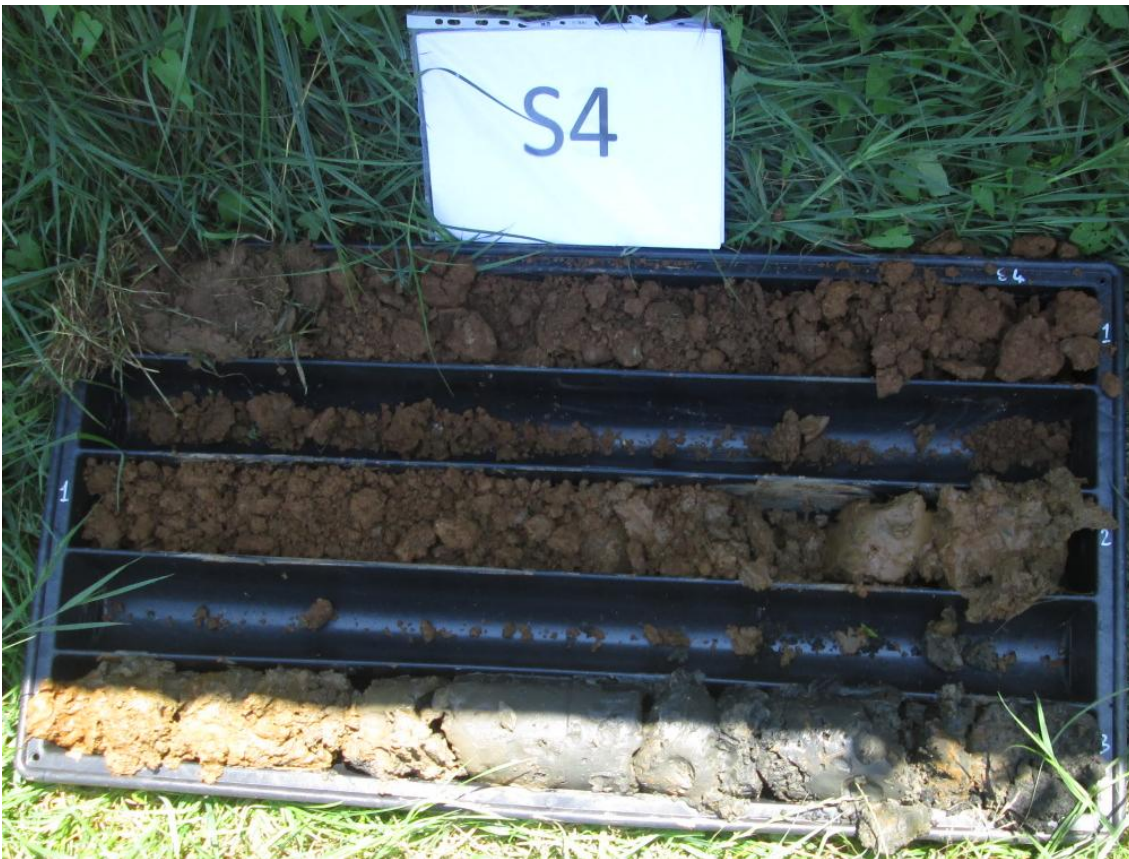
*Foto cassetta catalogatrice*

#### Sondaggio S4

Ubicato in sinistra idrografica del Torrente Baccatoio, sull'argine.

Da 0 - 20 cm Terreno vegetale

20 - 165 cm sabbia e limo con ghiaia e ciottoli

165 - 230 cm limo sabbioso

230 - 300 cm limo e argilla con ghiaia di colore grigio scuro

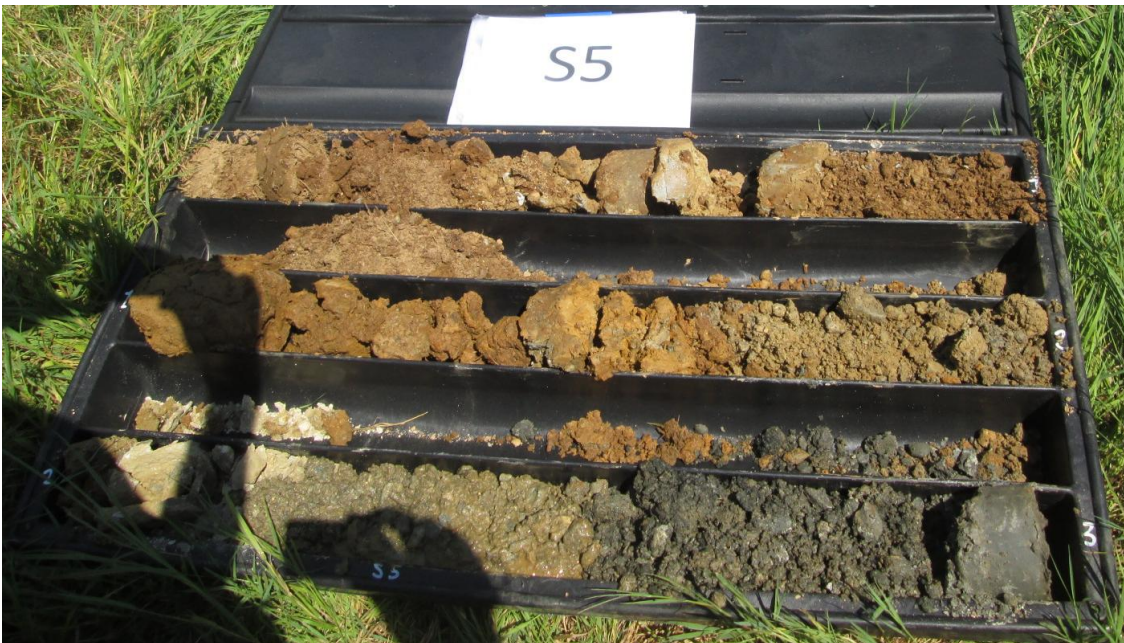
*Foto cassetta catalogatrice*

## Sondaggio S5

Ubicato in destra idrografica del Torrente Baccatoio, sull'argine.

Da 0 - 10 cm Terreno vegetale

10 – 210 cm sabbia e limo con ghiaia e ciottoli

210 - 220 cm trovante

220 - 270 cm ghiaia con sabbia di colore grigio chiaro

270 – 300 cm ghiaia con sabbia di colore grigio scuro

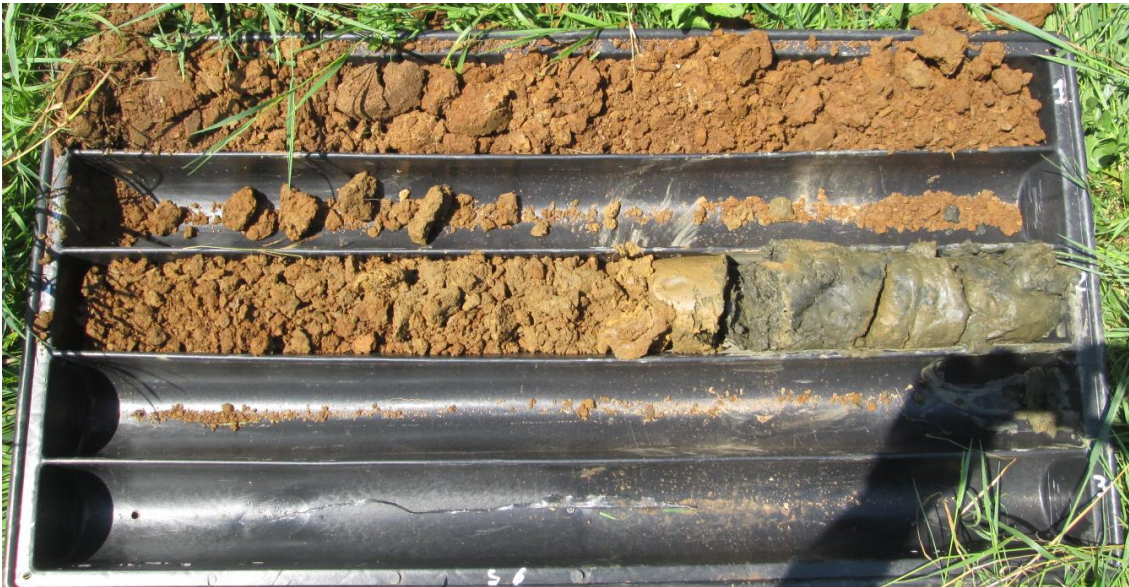
### *Foto cassetta catalogatrice*

## Sondaggio S6

Profondità raggiunta 2.0 mt. Il sondaggio è stato interrotto in quanto trovata presenza di trovante probabilmente in c.a. a 2 metri dal piano campagna.

Da 0 - 20 cm Terreno vegetale

20 – 170 cm limo con sabbia e argilla, ghiaie e ciottoli

170 - 200 cm sabbia e limo grigio scuro con resti di sacchetti di plastica

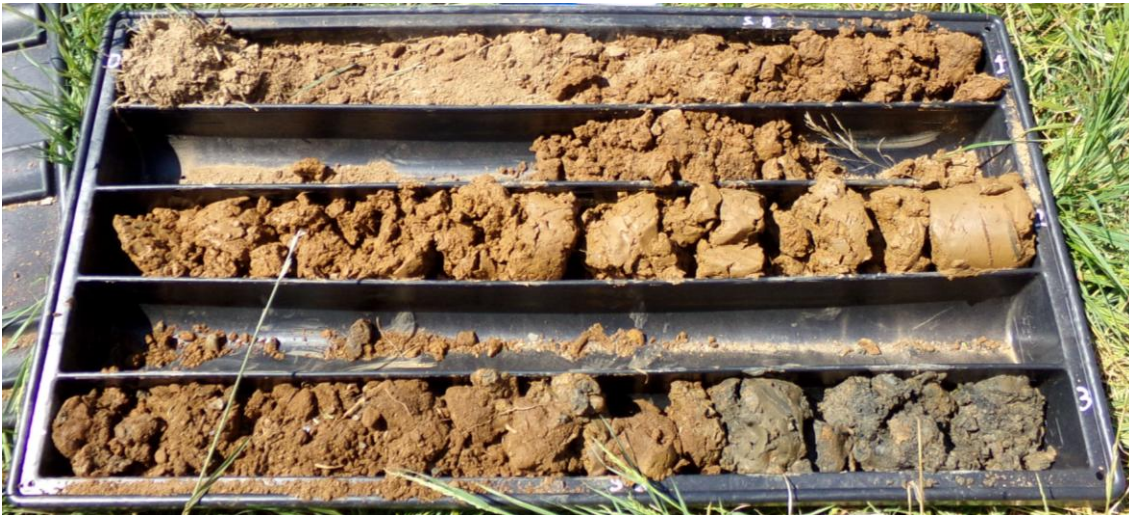
*Foto cassetta catalogatrice*

## Sondaggio S8

Ubicato in sinistra idrografica, sulla sponda ed a valle della confluenza del Torrente Baccatoio.

Da 0 - 15 cm Terreno vegetale

15 – 80 cm sabbia e limo debolmente argilloso

80 - 270 cm limo e argilla debolmente sabbioso con pochissima ghiaia

270 – 300 cm limo e argilla debolmente sabbiosa grigio scuro

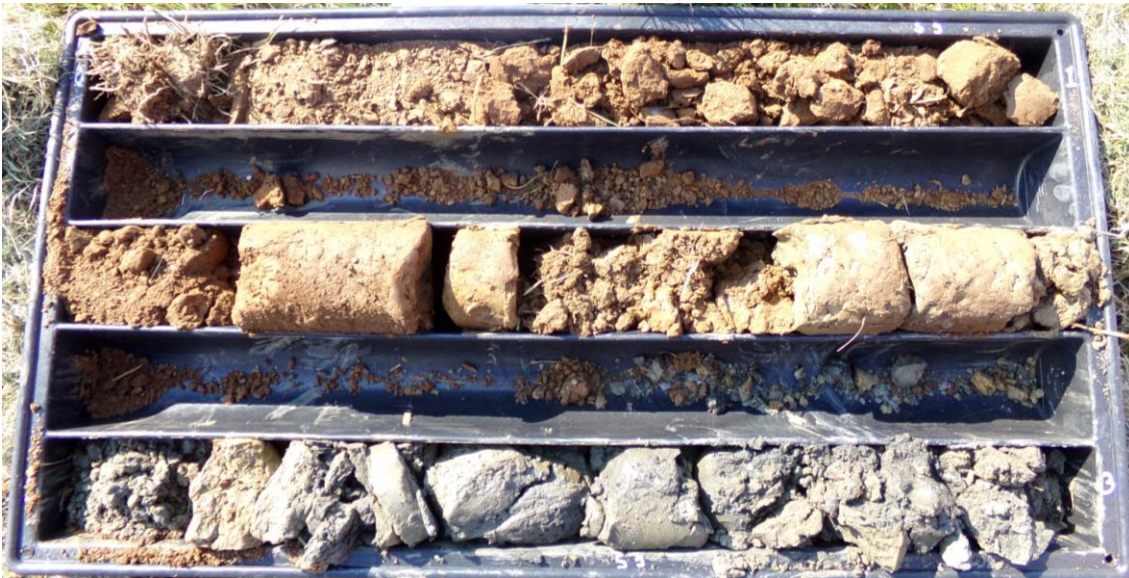
*Foto cassetta catalogatrice*

## Sondaggio S9

Ubicato in destra idrografica, sulla sponda ed a valle della confluenza del Torrente Baccatoio.

Da 0 - 10 cm Terreno vegetale

10 – 170 cm limo e sabbia debolmente argillosa con poca ghiaia color marrone

170 – 300 cm sabbia e limo grigio

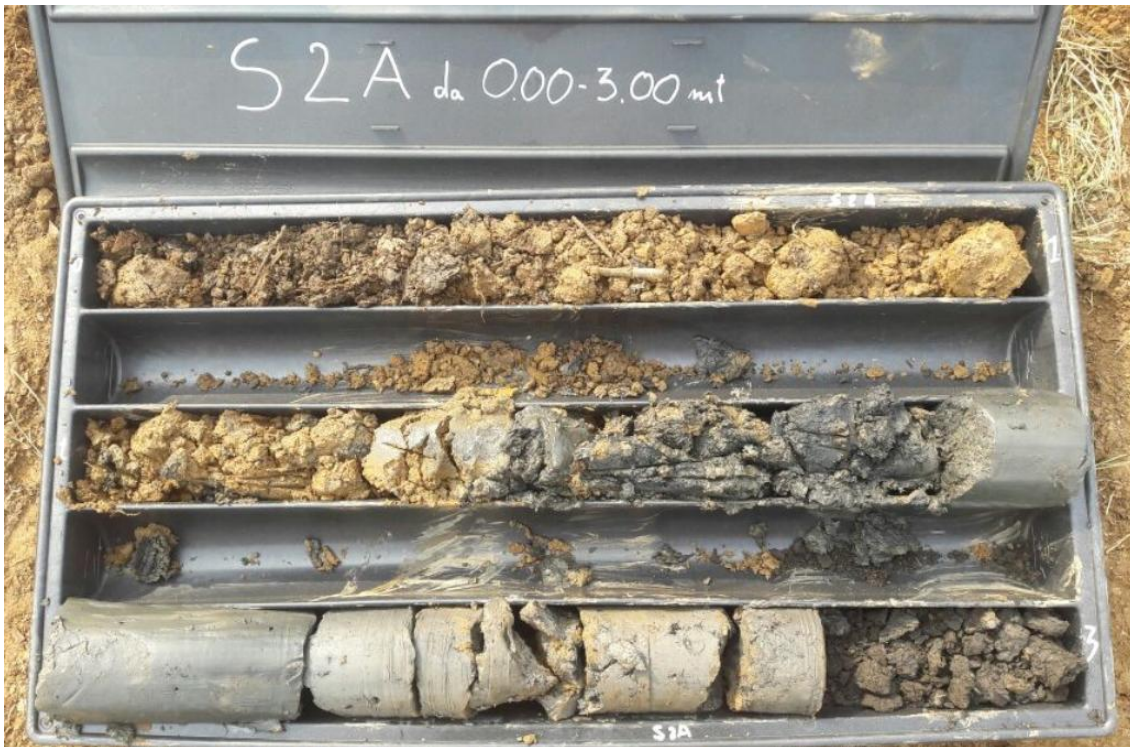
*Foto cassetta catalogatrice*

## Sondaggio S2A

Ubicato all'interno dell'alveo del Torrente Baccatoio, a monte del ponte di vi delle colmate.

Da 0 – 40 cm terreno vegetale

40 – 130 cm sabbia argilla e limo di colore marrone

130 – 300 cm limo argilloso sabbioso di colore grigio

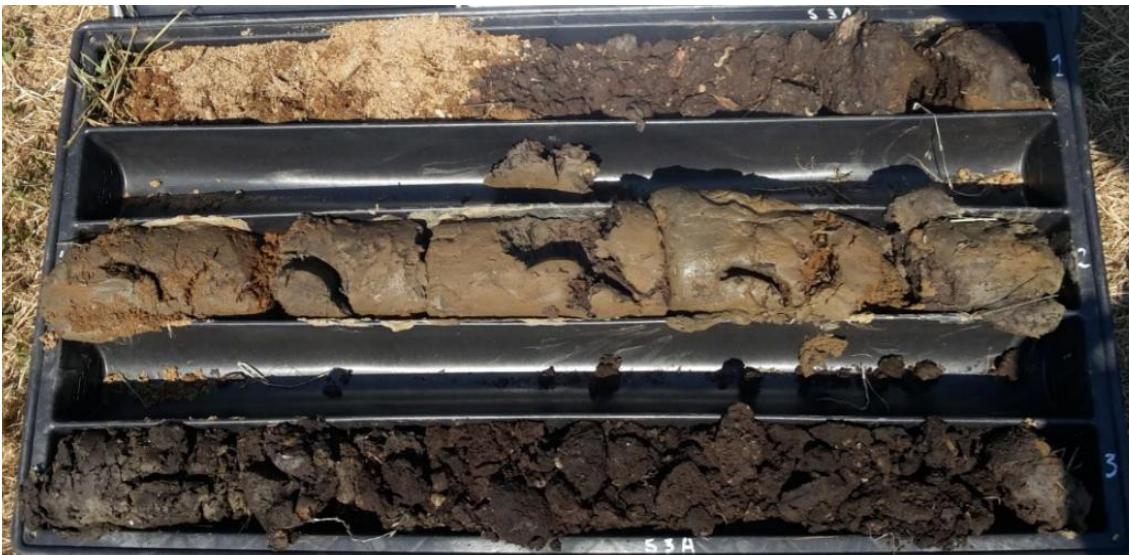
*Foto cassetta catalogatrice*

### Sondaggio S3A

Ubicato all'interno dell'alveo del Torrente Baccatoio, a valle del ponte di via delle colmate.

- Da 0 – 40 cm sabbia grossolana con limo
- 40 – 100 cm sabbia e limo grigio nero
- 100 – 125 cm sabbia ghiaiosa e limo grigio
- 125 – 190 cm sabbia e limo grigio nocciola
- 190 – 300 cm sabbia e limo e torbe grigio scuro

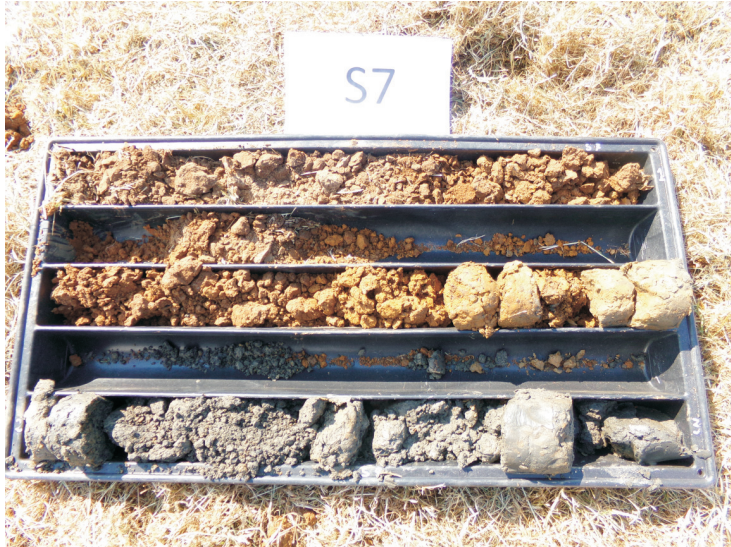
Foto sondaggio S7 prof. 3.0 m

P.P.	(Mpa)	Vane test	(kg/cmq)	S.P.T.	Ncolpi	Camp. (*)	Prof. (m)	Prof. (m)	Prof. (dm)	Prof. (m)	Descrizione	R.Q.D.	Carotaggio % recupero
								0,1	1	1	Terreno vegetale		
									2				
									3				
									4		Terreno costituito da sabbia e limo debolmente argilloso con poca ghiaia		
									5				
									6				
									7				
									8				
									9				
									10				
									11				
									12				
									13				
									14				
									15				
									16				
									17				
									18				
									19				
								1,90	19				
									20				
									21				
									22				
									23				
									24				
									25		Terreno costituito da sabbia con limo di colore grigio scuro		
									26				
									27				
									28				
									29				
									30				
								3,0	30				
									31				
									32				
									33

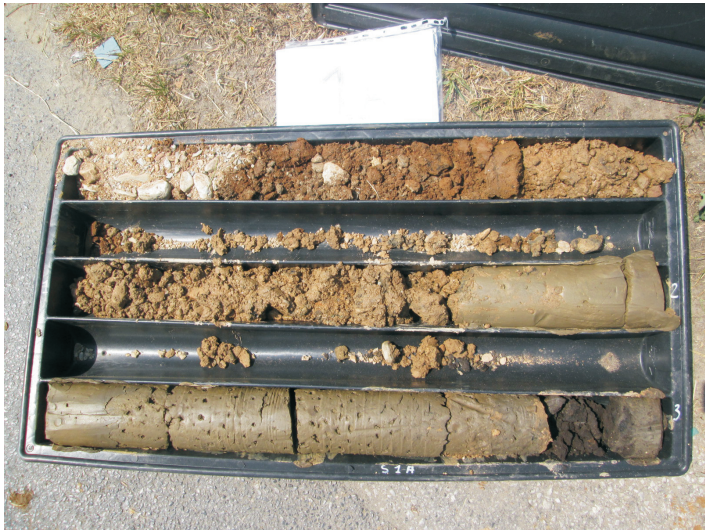
Foto sondaggio S1A prof. 3.0 m			
									5					
									6					
									7					
									8					
									9					
									10					
									11					
									12					
									13					
									14					
									15					
									16					
									17

P.P.	(Mpa)	Vane test	(kg/cm <sup>2</sup> )	S.P.T.	Ncolpi	Camp. (°)	Prof. (m)	Prof. (m)	Prof. (dm)	Prof. (m)	Descrizione	R.Q.D.	Carotaggio % recupero	
									1		Terreno costituito da ciottoli debolmente sabbiosi e ghiaia			
									2					
								0,3	3					
									4		Terreno costituito da ciottoli e ghiaia con limo e argilla

1.70	17					
									18		Terreno costituito da limo debolmente sabbioso con argilla			
									19					
									20					
									21					
									22					
									23					
									24					
									25					
									26					
									27					
									28					
									29					
									30

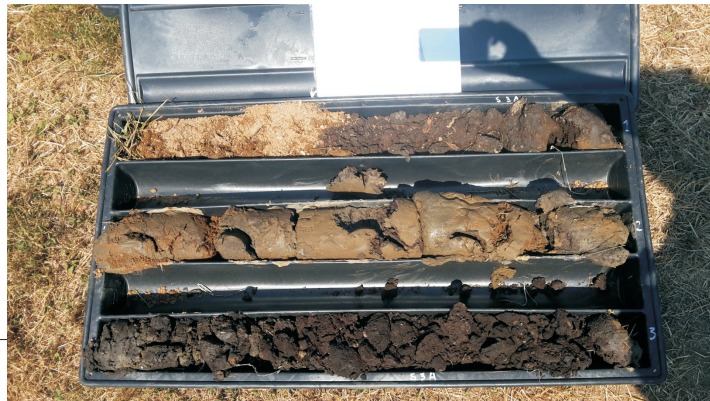
Foto sondaggio S3A prof. 3.0 m

P.P.	(Mpa)	Vane test	(kg/cmq)	S.P.T.	Ncolpi	Camp. (*)	Prof. (m)	Prof. (m)	Prof. (dm)	Prof. (m)	Descrizione	R.Q.D.	Carotaggio % recupero
									1				
									2		Terreno costituito da sabbia grossolana con limo		
									3				
								0,4	4				
									5				
									6		Terreno costituito da sabbia e limo di colore grigio nero		
									7				
									8

1.0	9				
									10				
									11		Terreno costituito da limo argilloso sabbioso di colore grigio		
									12				
								1.25	13				
									14				
									15				
									16		Terreno costituito da sabbia e limo di colore grigio nocciola		
									17				
									18				
									19				
									20				
									21				
									22		Terreno costituito da sabbia, limo e torbe di colore grigio scuro		
									23				
									24				
									25				
									26				
									27				
									28				
									29
