## **COMUNE DI PIETRASANTA**

Piano Attuativo di Iniziativa Privata PR -UTOE 2B - Scheda TU\_rl2

Progetto di Riqualificazione Paesaggistica ed Ambientale relativo a Piano di Recupero in attuazione della scheda TU\_rl2 - Area denominata ex "Cinema Giardino" posta a Marina di Pietrasanta, in località Tonfano in via Puccini angolo via Duca della Vittoria

### RELAZIONE TECNICA

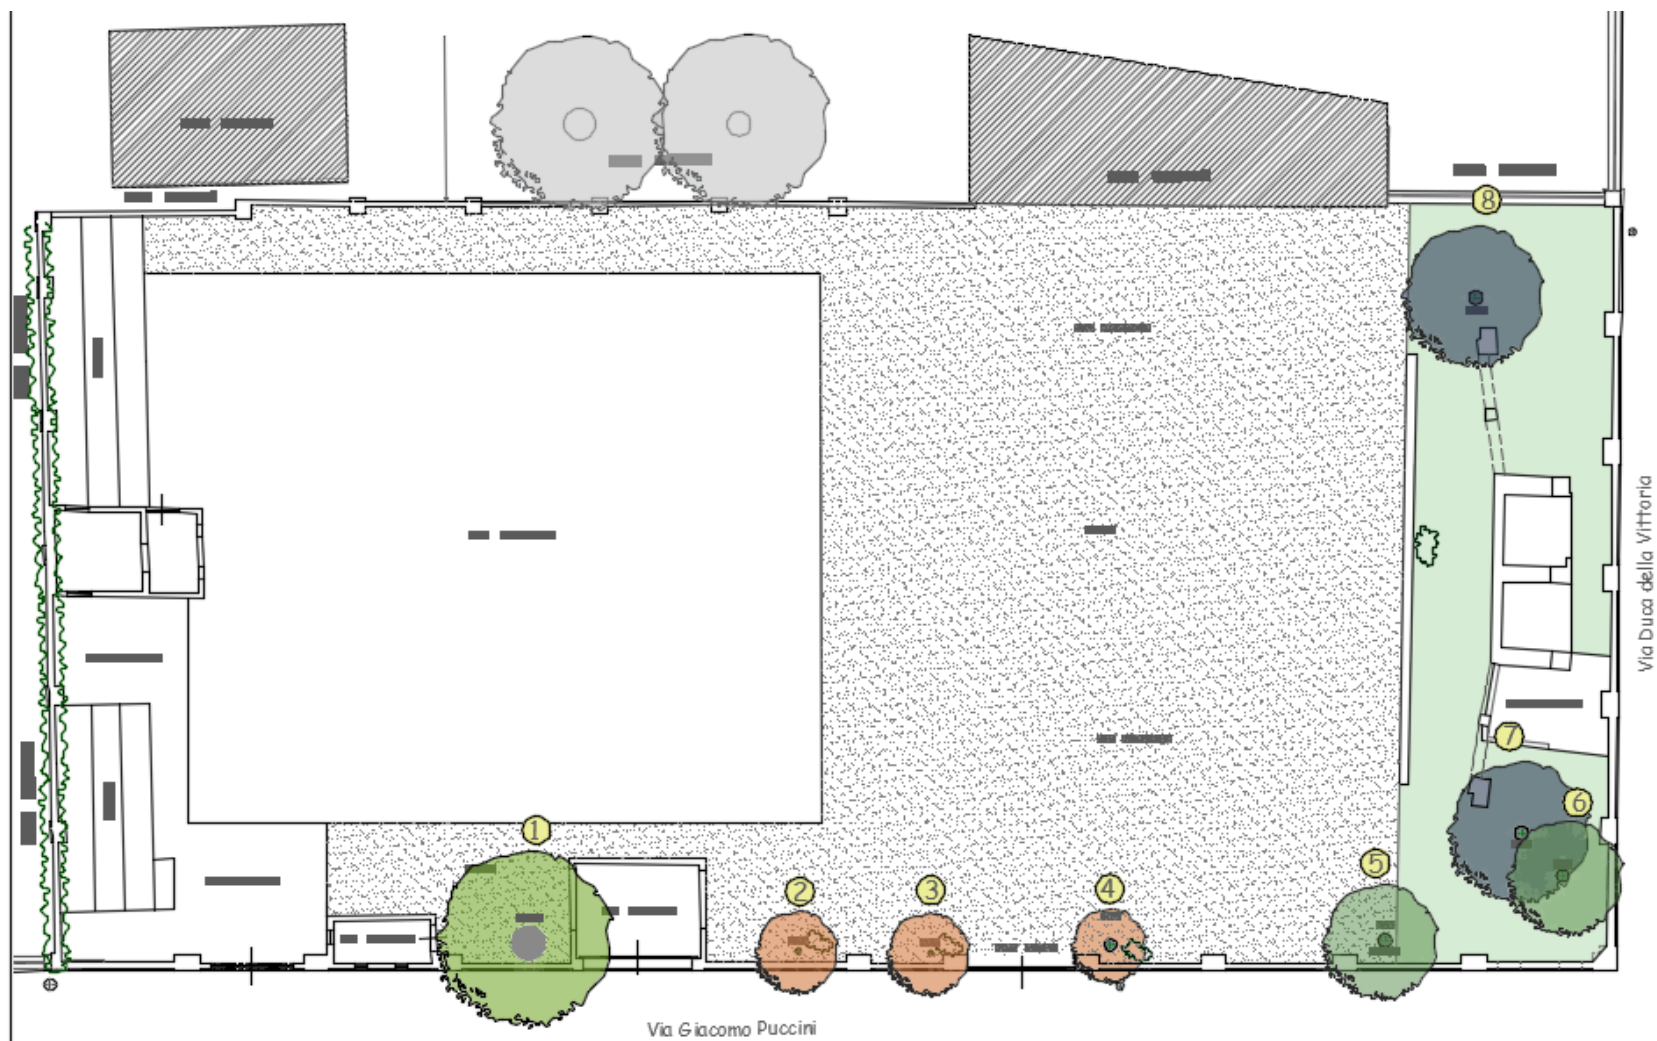
**Immagine 3:** Rilievo degli alberi del giardino allo stato attuale

La sistemazione degli spazi esterni prevede l'abbattimento dei due alberi di leccio id 7 e 8, segnate da evidenti difetti strutturali, quali la forte limitazione degli apparati radicali imposte dalla presenza di opere antropiche (muri, opere di fondazione) e la forte inclinazione dei fusti; inoltre, si rende necessario il taglio dei tre alberi di acero (id 2-3-4) che palesano un precario stato di vigoria e chioma estremamente ridotta e parzialmente disseccata.
