**SITO POLLONE "LU281" - TORRENTE BACCATOIO - AREA EX MINIERE EDEM
RILIEVI DELLE GALLERIE DELLA MINIERA DEL POLLONE
E PROGETTAZIONE INTERVENTI ESTERNI PER RIDURRE L'INGRESSO DELLE ACQUE
NEL SISTEMA MINERARIO**

RELAZIONE TECNICA

PROGETTO DEFINITIVO-ESECUTIVO

Amm.ne Com.le di Pietrasanta

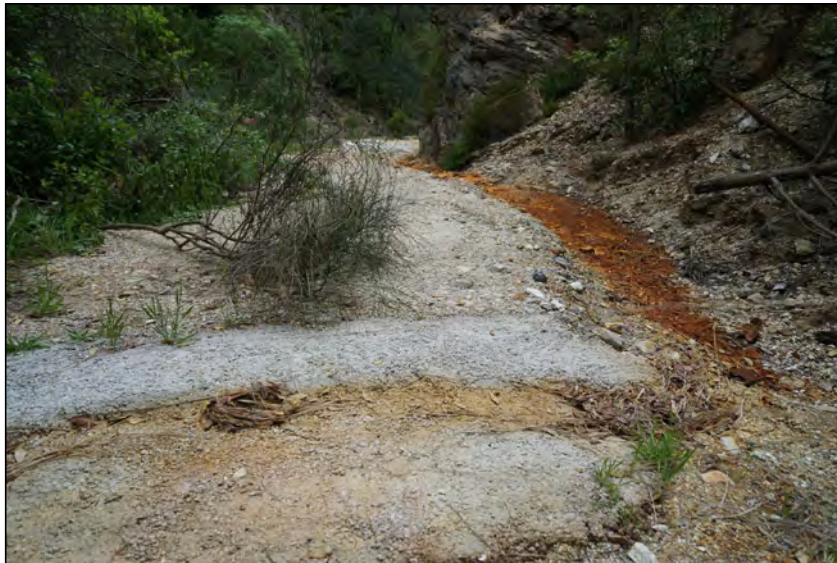
FOTO 1

L'intervento 1 prevede di impermeabilizzare la sede stradale poichè le acque meteoriche ruscellano in modo incontrollato lungo la strada lisciviando le filladi. Parte delle acque si infiltrano poi nella sottostante galleria Rosina attraverso la discenderia o lo scavernamento della galleria.

L'impermeabilizzazione della sede stradale si rende necessaria per isolare la sottostante massicciata, realizzata interamente con rocce di scarto dell'attività mineraria che percorse dalle acque meteoriche danno luogo a fenomeni di lisciviazione (vedasi foto 1 e 2 in Appendice 3)

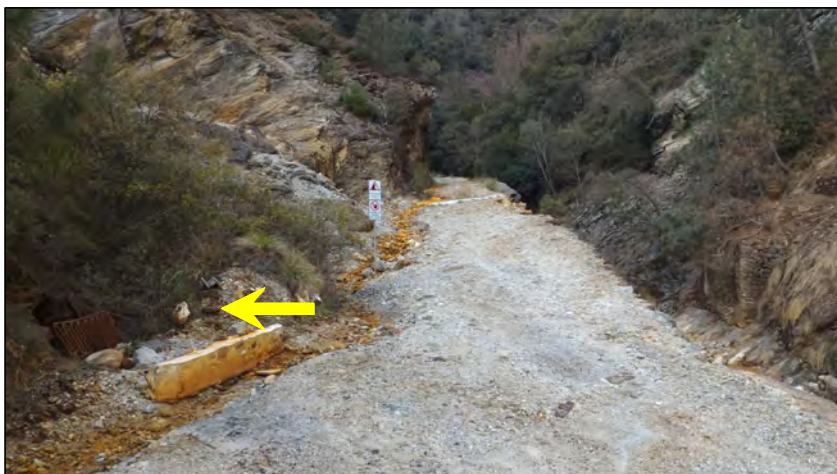
FOTO 3 L'intervento 3 prevede di proteggere l'ingresso alla discenderia della galleria Rosina, mediante la posa in opera di una tettoia e di una grata.

Al margine della strada di miniera, poco dopo il ponticello di attraversamento del Torrente Baccatoio, è presente una discenderia verso la galleria Rosina (vedasi foto 3 in Appendice 3) che in passato costituiva punto di ingresso delle acque che ruscellavano lungo la strada di miniera.

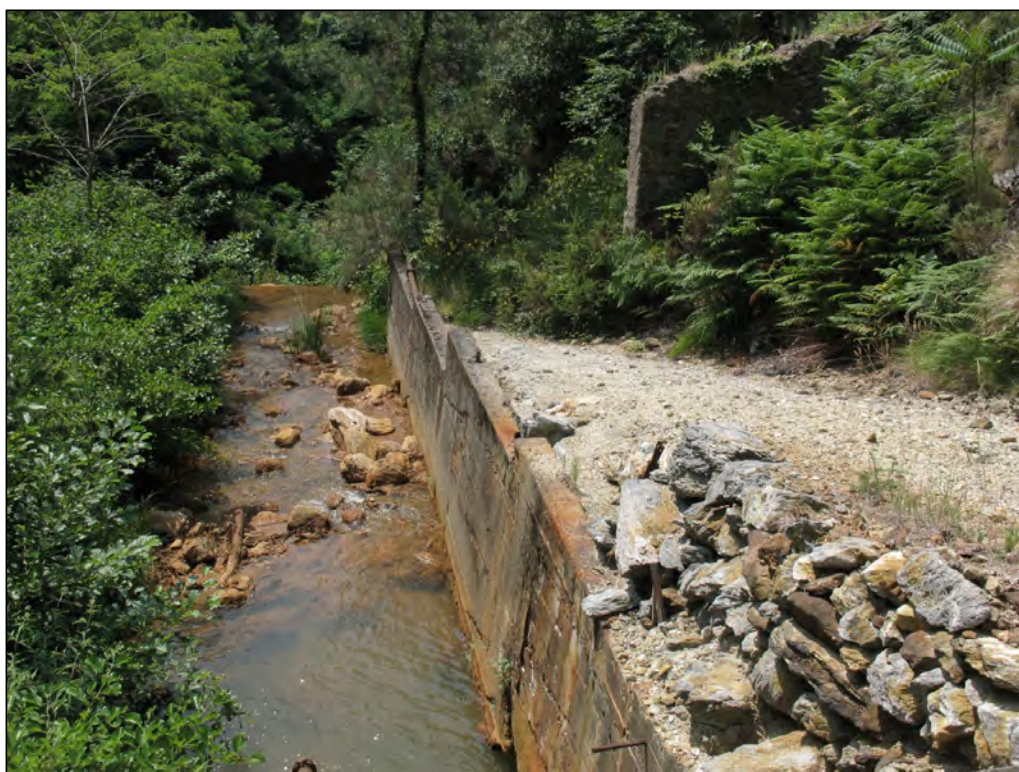
FOTO 4

l'intervento 2 prevede il ripristino dell'ingresso della galleria Rosina e della zona antistante mediante l'impermeabilizzazione della sede stradale e la posa in opera di una tettoia.

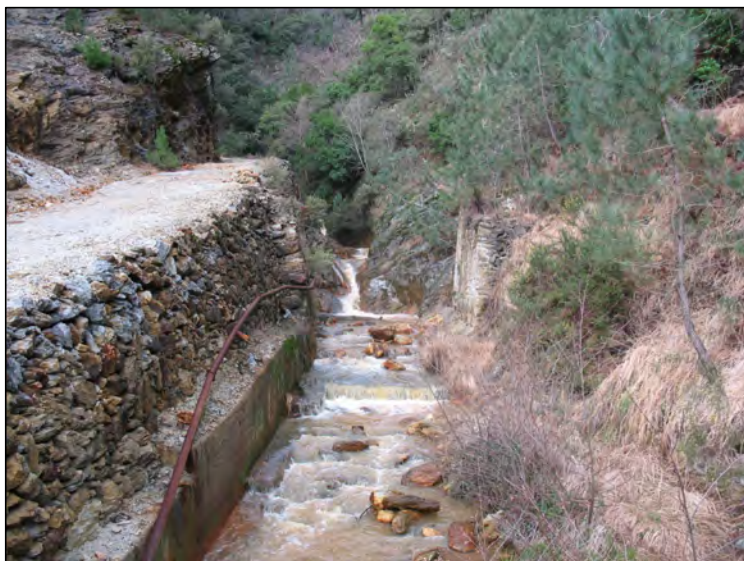
FOTO 6

l'intervento 4 prevede l'impermeabilizzazione di un tratto del Torrente Baccatoio, in corrispondenza dell'attraversamento della galleria Rosina

Già in passato, durante l'attività estrattiva, il fondo del Torrente era stato foderato con calcestruzzo per evitare l'infiltrazione delle acque. Tuttavia nel tempo la copertura si è deteriorata perdendo di efficacia (vedasi foto 6 e 7 in Appendice 3).

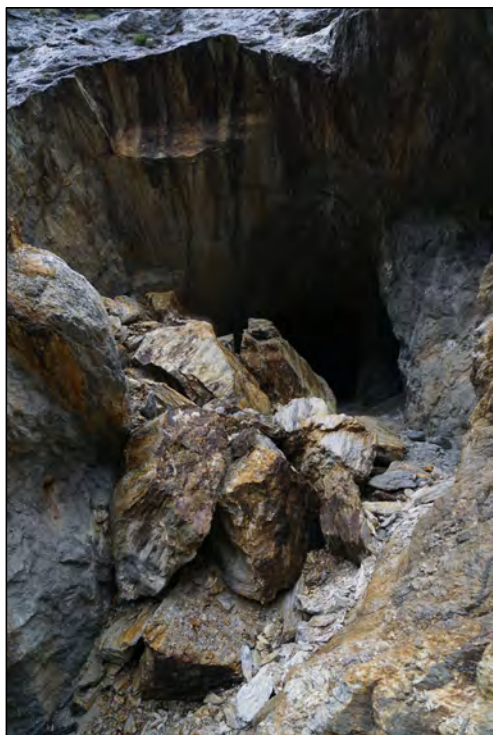
FOTO 9

l'intervento 5 prevede anche il ripristino dell'accesso al livello Stanzone mediante la rimozione di parte dei blocchi di filladi, che verranno riutilizzati per l'impermeabilizzazione dell'alveo del Torrente.

L'accesso principale al livello stanzone è ostruito per la presenza di massi di notevoli dimensioni crollati dalla volta dell'ingresso dopo la chiusura dell'attività mineraria (vedasi foto 9 e 10 in Appendice 3).

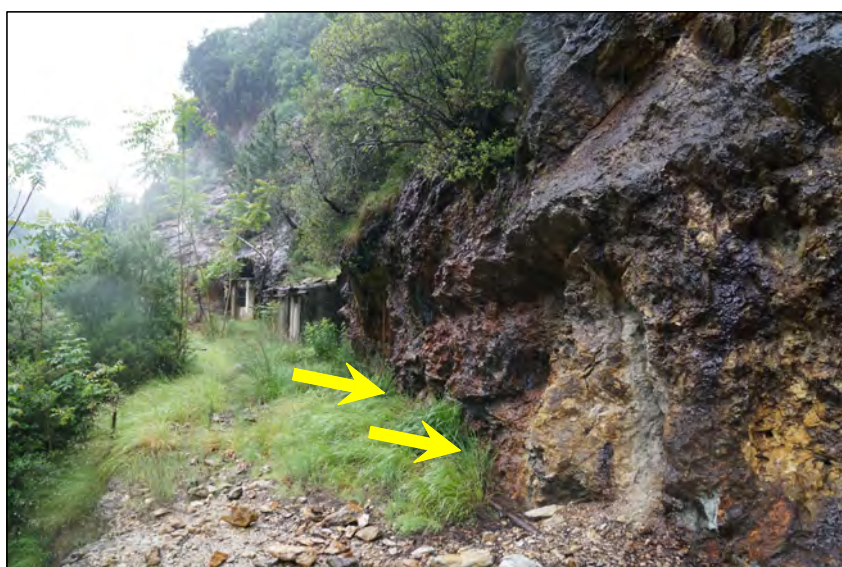
FOTO11

l'intervento 6 prevede il ripristino della strada di miniera di accesso al livello Pizzone 3, per evitare le infiltrazioni nel vecchio sistema francese (indicate in foto) e la lisciviazione della massicciata stradale.

Questo intervento prevede il riassetto complessivo del tratto di strada di miniera compreso tra l'ingresso al vecchio sistema Francese, l'ingresso alla galleria Pizzone 3 e la tramoggia verso il livello Stanzone (vedasi foto 11 e 12 in Appendice 3).

marginale della viabilità (vedasi foto 11 in Appendice 3). Per assicurare il completo isolamento di questi punti di infiltrazione è previsto inoltre di realizzare un setto impermeabile in conglomerato cementizio di lunghezza complessiva pari a 15 metri che si estenderà in profondità per circa 1,0 m.

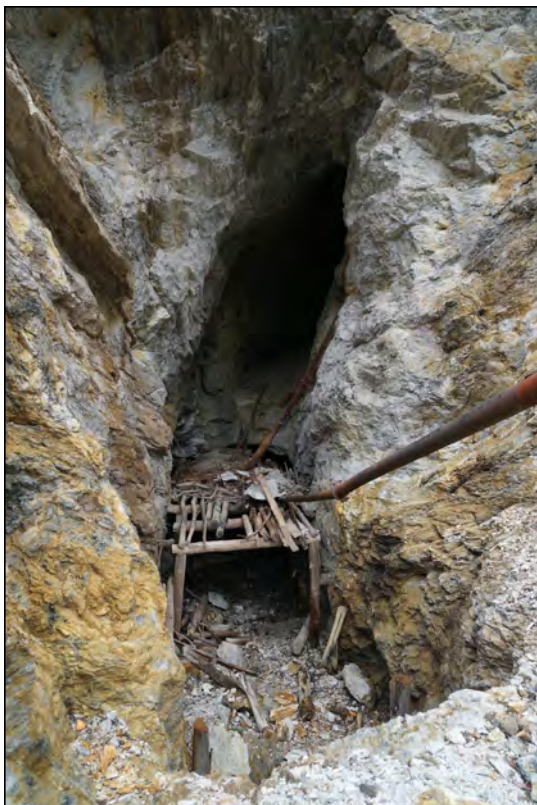
FOTO13

L'intervento 7 prevede il ripristino dell'accesso alla galleria Pizzone 3, la realizzazione di una soglia di accesso per evitare l'ingresso della acque meteoriche, e la posa in opera di un cancello

Questo intervento riguarda l'accesso alla galleria Pizzone 3, considerata la galleria principale del sistema minerario. Attualmente l'accesso è parzialmente ostruito per alcuni massi crollati dalla volta della galleria (vedasi foto 13 in Appendice 3). Durante le piogge, le acque di ruscellamento della porzione di versante sovrastante l'accesso, tendono a ristagnare tra i blocchi crollati ed a scorrere in parte verso l'interno della galleria.

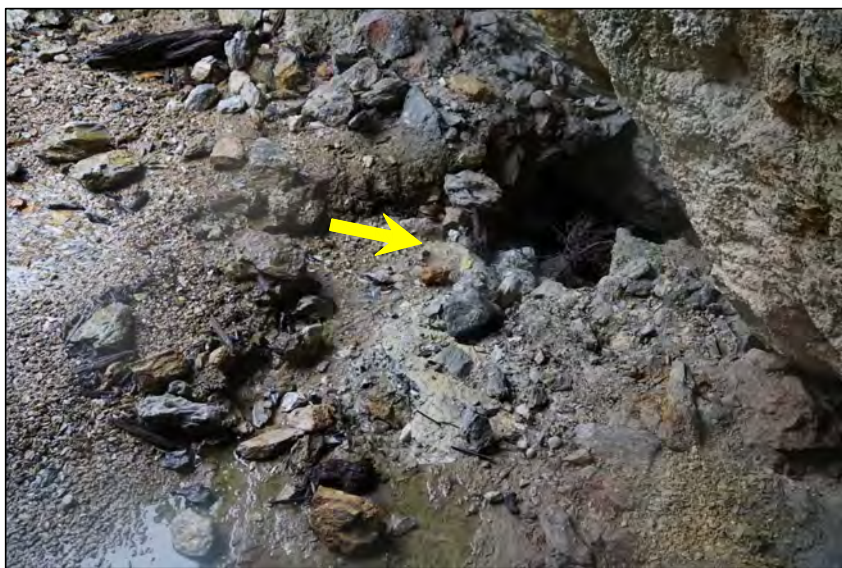
FOTO 14

l'intervento 8 prevede la messa in sicurezza dell'ingresso del livello intenedio 244 con l'impermeabilizzazione del fondo per evitare l'infiltrazione delle acque meteoriche (indicata in foto), e la regimazione delle acque verso la strada sottostante

In corrispondenza dell'accesso al livello 244 (carta di miniera 239) si genera una ulteriore linea di infiltrazione. Qui le acque meteoriche provenienti da monte, e quelle che filtrano poco all'interno della galleria dal livello superiore, si dirigono verso una caditoia ed un crollo ubicati all'ingresso della galleria, dai quali entrano poi nel sistema delle gallerie (vedasi foto 14 e 15 in Appendice 3).

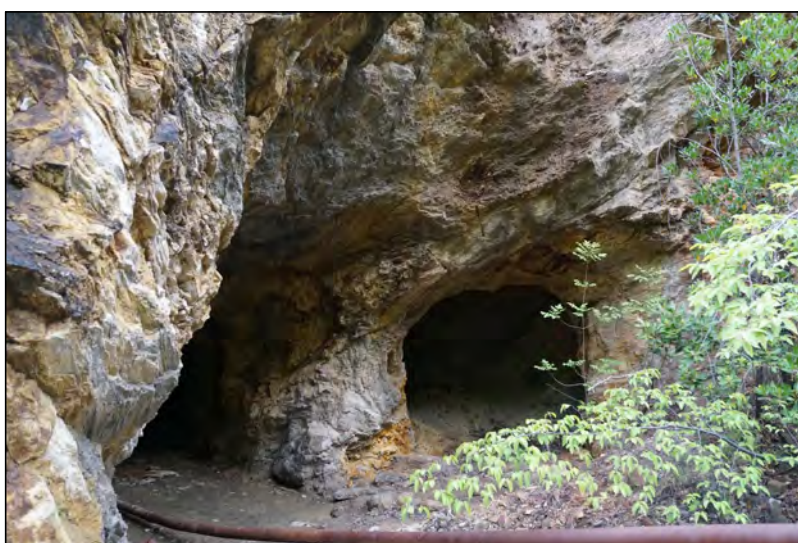
FOTO 17

L'intervento 10 prevede la realizzazione di una soglia di accesso al livello Pizzone 2 (Foto 17) per impedire l'ingresso delle acque meteoriche e la realizzazione di una tettoia in corrispondenza dello spigolo nord, previa la riduzione dell'attuale cavità. Per quest'ultima operazione verranno utilizzati i massi che verranno prodotti dall'eliminazione dello sperone di roccia ripreso in foto 16.

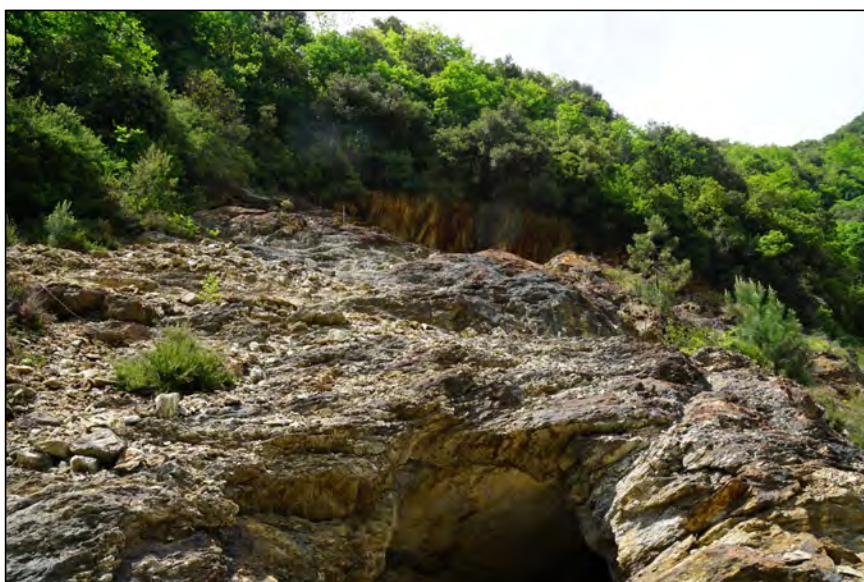
FOTO 19

L'intervento 11 prevede l'asportazione del pietrame presente lungo il versante, il disaggio di alcuni blocchi isolati e la messa in sicurezza dei sentieri di arroccamento alle gallerie mediante il ripristino dei corrimano che verranno accoppiati con una rete paramassi.

Questo intervento prevede la ripulitura dei tratti di versante in cui nel tempo si è depositato pietrame ed il disgaggio di alcuni blocchi isolati (vedasi foto 18, 19 e 20 in Appendice 3). L'intervento coprirà un areale pari a circa 1550 mq.
